EJECUCIÓN DE LA REHABILITACIÓN ESTRUCTURAL DEL CONVENTO DE STA. M^a DE LOS REYES. SEVILLA (ESPAÑA)

Freyssinet S.A.

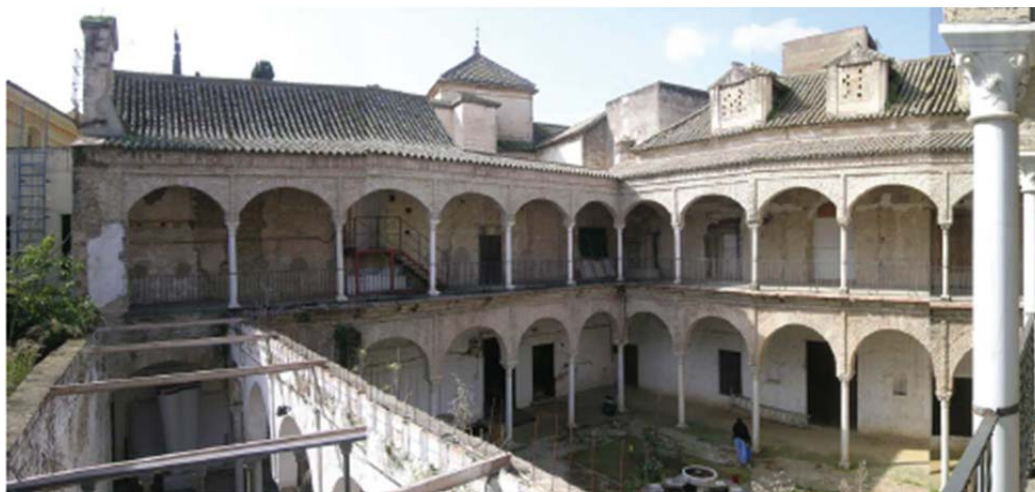
Igualmente se observó en todos los espacios del claustro afección por la meteorización de los morteros con los que estaban compuestas las paredes.

Figura 2. Vista general del claustro

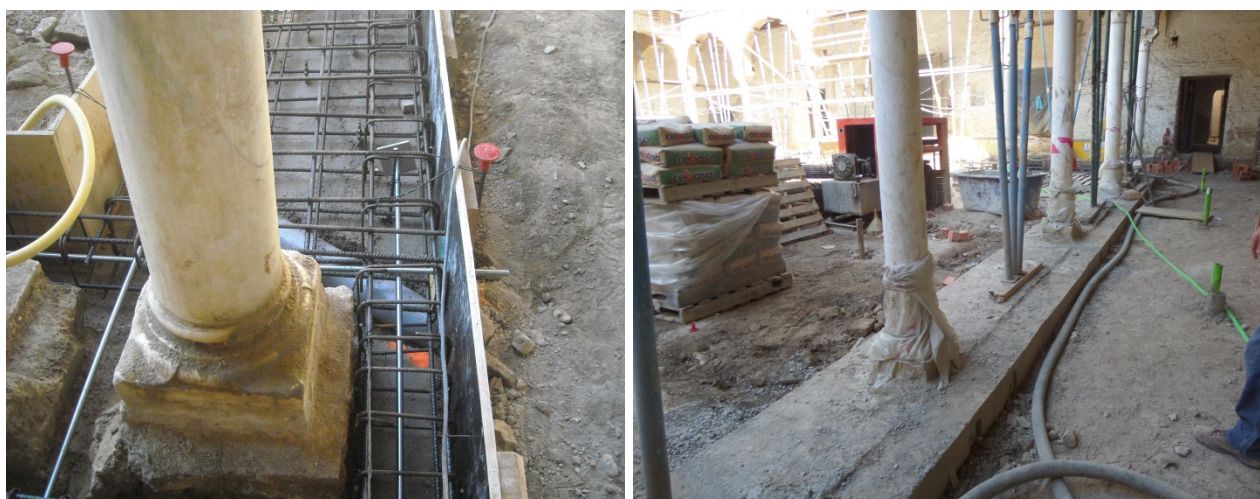
De acuerdo con lo indicado en el Estudio Geotécnico, el terreno no tenía capacidad suficiente como para que se utilizase cimentación directa sin antes realizar una mejora del mismo. La cimentación original de las columnas de la arcada eran dados de fábrica; antes de realizar la mejora del terreno se procedió a la ampliación y atado de la base de apoyo de estas columnas mediante la ejecución de una viga flotante perimetral de hormigón para que hubiera un mejor reparto de cargas. La nueva viga, de mayor ancho que las bases de apoyo actuales, se conectaba a éstas mediante barras de acero de alto límite elástico. La vinculación se realizó mediante el postesado de estas barras, dispuestas a cada lado de la cimentación existente sin tocarla, lo cual permitía la transferencia de esfuerzos mediante un mecanismo de rasante sin dañar el elemento de fábrica con perforaciones que pudieran suponer un riesgo de rotura.

Se recuerda el incidente provocado por las inyecciones de consolidación realizadas en el edificio medianero (Palacio de Villapanés), ya comentado en el punto 1.2, que se tradujo en un movimiento ascendente del suelo con distribución irregular que provocó el levantamiento de alguno de los muros más próximos. El convento se asienta sobre rellenos antrópicos que, aunque compactados a lo largo de más de tres siglos, conforman un terreno bastante heterogéneo. Las bolsas de cemento inyectado bajo el antiguo convento convirtieron en “zonas duras” lo que anteriormente habían sido “zonas blandas”. Por ello, se realizó una inyección de impregnación fluida con cemento-bentonita para consolidar y homogeneizar el terreno hasta una profundidad

Una vez finalizado el proceso de inyección, y con objeto de verificar la inyección realizada, se llevó a cabo un estudio geofísico mediante Sísmica en sondeos, con dispositivo "Cross hole". Se observó que entre los metros 1 a 6 se había pasado de un suelo en el límite suelo blando-suelo denso tipo E-D, antes de la inyección, a un suelo muy denso tipo C tras la inyección (criterio y denominación s/ Tabla 1615.1.1 del International Building Code (IBC)).

Figura 3. Viga flotante de cimentación y consolidación del terreno mediante inyecciones de impregnación

aproximada de unos 7 m, y así conseguir anular la inestabilidad estructural que suponía la existencia de las bolsas de cemento que se inyectaron inicialmente sin control. Además, estas inyecciones materializaron la mejora del terreno que se apuntaba al inicio de este apartado y que era requerida en todos los espacios ubicados en torno al Claustro. Esta operación era bastante delicada por lo heterogéneo del terreno y por los antecedentes existentes en el muro medianero (Palacio de Villapanés). Para reducir al mínimo los riesgos, la inyección se llevó a cabo en varias fases, inyectando en todo momento a presiones en torno a los 2 kp/cm², y llevando un control de instrumentación exhaustivo de todos los elementos de carga del edificio, así como una monitorización de éste durante las inyecciones.

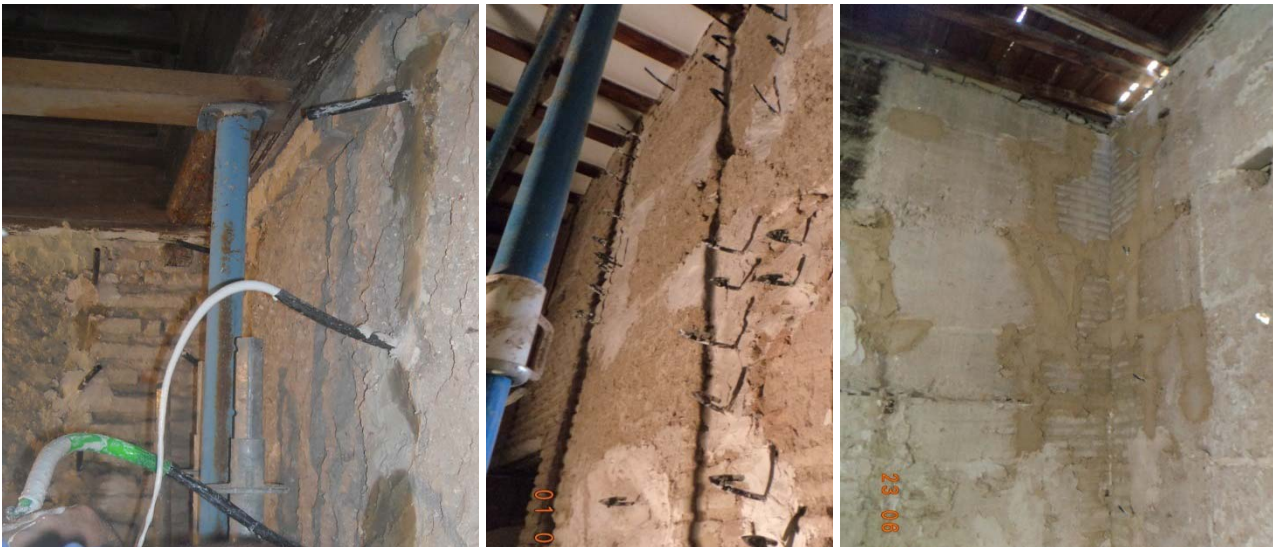
Figura 4. Inyección de fisuras en muros y conexión/cosido de esquinas

Pese a que los muros de la Sala Capitular y de Labores tenían presencia de numerosas grietas y fisuras, tras una evaluación inicial se observó que por la tipología y patrón de las mismas, su origen era debido a las inyecciones realizadas en el edificio medianero, descartando que su origen fuera por capacidad.

Para mejorar el trabado de las hojas de los muros afectados por las inyecciones armadas se procedió al cosido de sus esquinas por medio de varillas de fibra de vidrio, dispuestas en ángulo y al tresbolillo para no crear nuevas líneas de fractura. Posteriormente se realizó una inyección mediante lechada de cal. En los paños de los muros se procedió a la inyección o el calafateo de las fisuras existentes, dependiendo de sus características. La inyección se realizó en el desarrollo de fisuras verticales, de abajo a arriba y a bajas presiones (<1.8 bar), debido a la inestabilidad inicial del muro. Previamente se llevó a cabo una inyección con una disolución de agua con cal, para arrastre inicial de las partículas sueltas, y fundamentalmente para evitar la absorción por parte del muro del agua de la lechada, evitando así la obturación prematura de la fisura, que impediría el completo relleno de la misma.

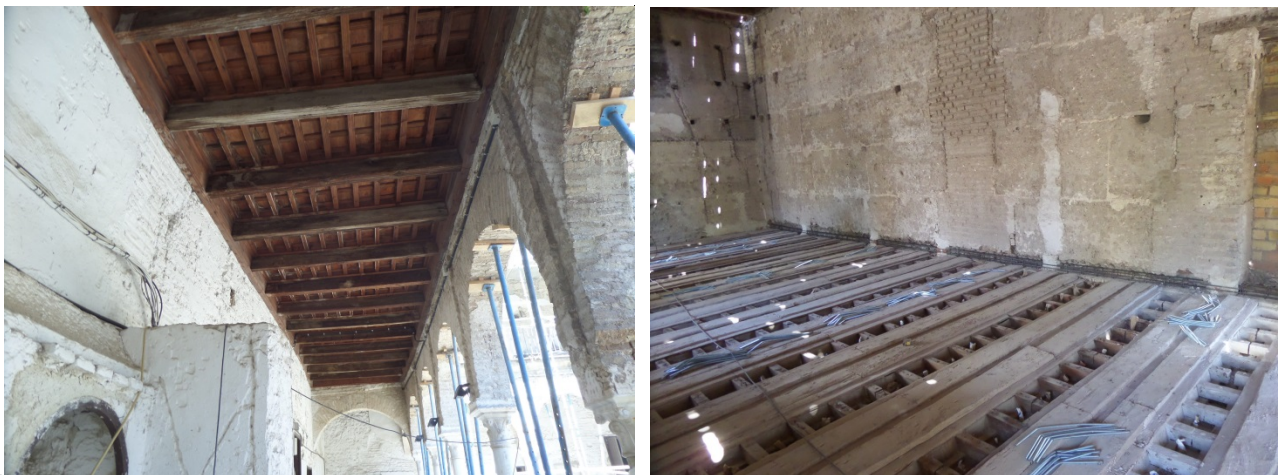
Se tuvieron en cuenta las cargas existentes de relleno y solería previas a la reparación y refuerzo para que la disposición de la nueva capa de compresión ($e=12$ cm) no supusiera un incremento en las sollicitaciones sobre la estructura con respecto al estado anterior a la intervención.

Figura 5. Detalle de ejecución forjado mixto madera/capa de compresión hormigón

Se llevaron a cabo en Sala Capitular, Sala de Labores, y Refectorio. Se realizó en primer lugar el desmontaje de la solería, además de la eliminación del relleno existente hasta el entablado. Posteriormente se instalaron conectores madera/hormigón a 45° mediante adhesivo epoxi, se realizaron rozas perimetrales en los muros de la estancia para embeber en los mismos un zuncho de borde, y por último se procedió a la disposición del armado superior y al vertido de la capa de compresión de hormigón. Todo este proceso se llevó a cabo previo apuntalamiento de cada uno de los forjados a reforzar, para garantizar de esta manera el comportamiento como estructura mixta de la sección completa (madera + hormigón) para la práctica totalidad de las cargas.

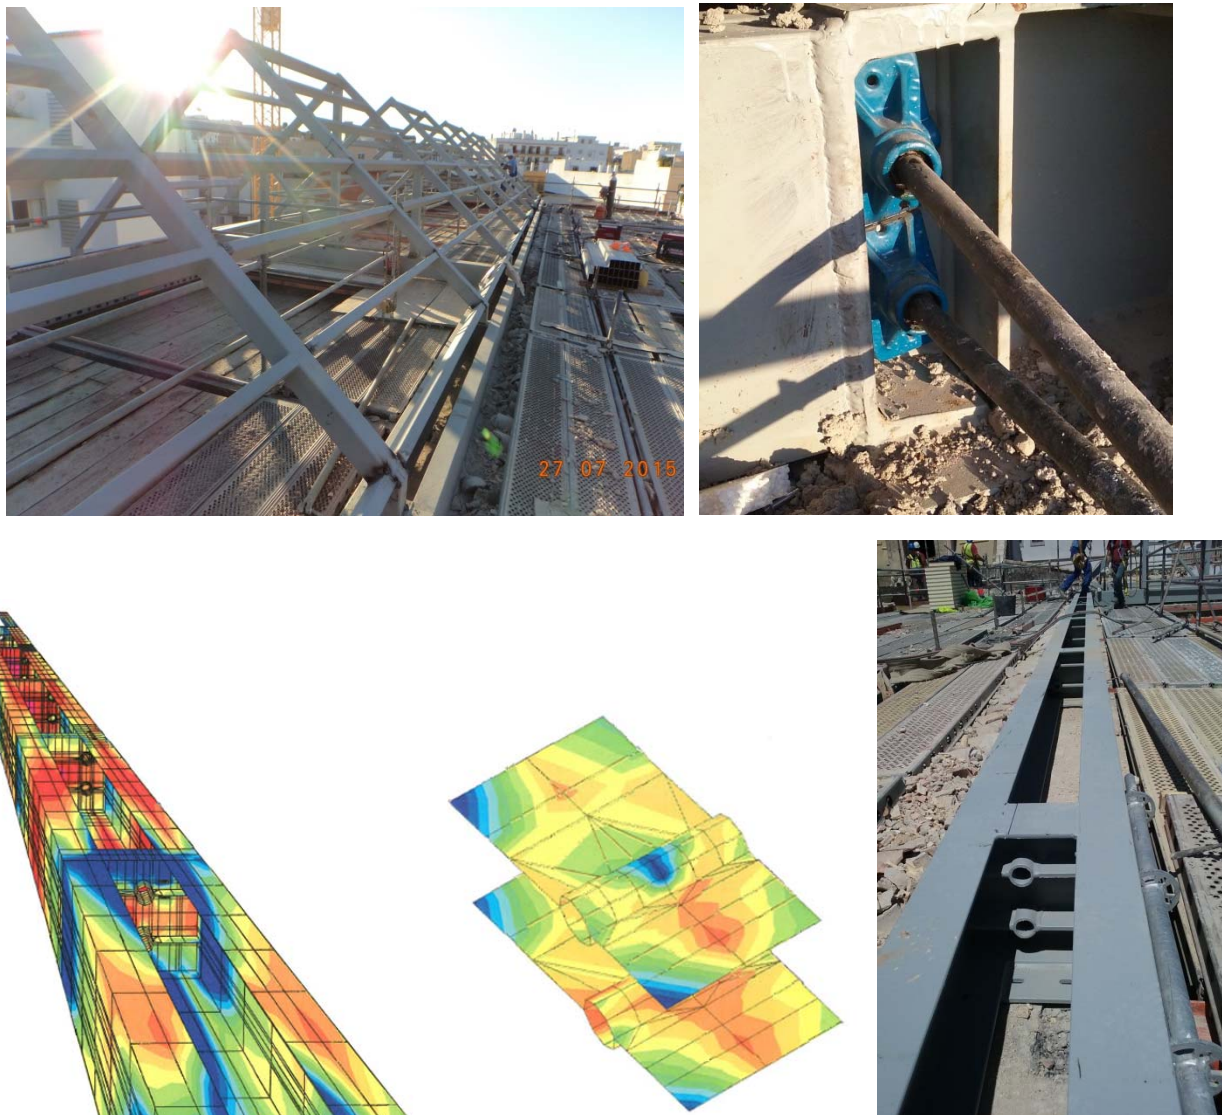
Figura 6. Detalle de cubierta y cajón metálico PT para compensar la transmisión de empujes a muro

Se realizó la sustitución de la cubierta existente por una nueva a dos aguas, mediante la colocación sobre zunchos de hormigón de zunchos metálicos, que servían de soporte a los pórticos de cubierta con sus correas. Para anular la transmisión de esfuerzos horizontales de la nueva cubierta sobre los muros, se colocaron tendones interiores postesados (2 unidades 1F15 por zuncho) para equilibrar esfuerzos horizontales a transmitir por la nueva cubierta. La cubierta se completaba con la colocación de paneles tipo sándwich y teja.

La operación más delicada y que requería un control más exhaustivo fue la de tesado de los tendones, puesto que al ser un refuerzo activo, cualquier exceso en las fuerzas introducidas podría resultar fatal para la estructura existente. En diseño se realizó un modelo de cálculo para intentar reducir al mínimo necesario la fuerza de tesado, y durante la ejecución se definieron diferentes escalones de tesado para el control de deformaciones, además de tomarse medidas adicionales de seguridad mediante elementos provisionales, para evitar así cualquier tipo de incidente.

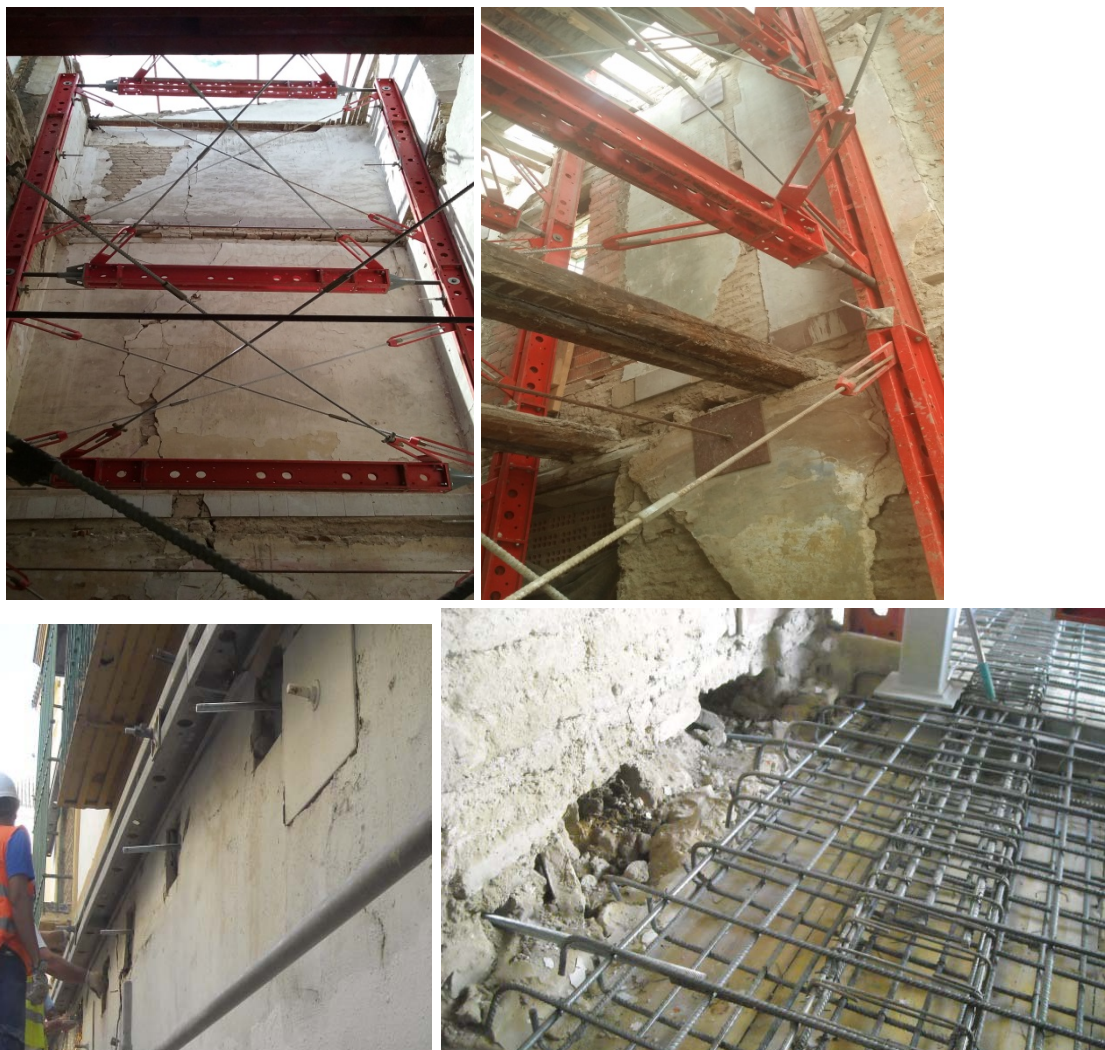
Existían muros con desplomes importantes (en el límite Normativo s/CTE, 1/250 desplome local), fundamentalmente en la Casa del Cura, que ponían en riesgo la estabilidad del inmueble.

Figura 7. Estabilización de fachadas y detalle de conexión de nuevo forjado con muro existente

Es un edificio independiente del resto de inmuebles. Se realizó un vaciado de las plantas interiores debido al estado ruinoso que presentaban, manteniendo la fachada principal e incluso el muro posterior pese al dudoso valor arquitectónico del mismo. El sistema de estabilización y arriostramiento interior consistía en vigas metálicas aligeradas con uniones atornilladas que conectaban de manera rígida las 2 fachadas. No se requirió de la necesidad de contrapesar el arriostramiento desde la parte posterior del edificio por tratarse de una planta rectangular con un frontal inferior a los 10 m, arriostrado por muros ortogonales a las fachadas en sus extremos. Una vez estabilizados los muros, se procedió al vaciado y la ejecución de una losa maciza sobre micropilotes (perforados mediante rotación con agua para evitar la transmisión de vibraciones a los muros existentes). Sobre ella se levantaron pilares metálicos enrasados a cara de muro, tras descartar ejecutar rozas para embeberlos en los mismos, debido al delicado estado que presentaban. Se realizaron conexiones pasantes mediante placas individuales y varillas roscadas para la unión de los forjados a los muros, dejando posteriormente embebidas dichas placas en las fachadas. El extremo de las varillas que daba al interior del edificio quedaría anclado en los forjados tras el hormigonado de cada una de las plantas. Estas varillas trabajan fundamentalmente a tracción pese a que toman cortante residual que transmitirán al muro por reparto de rigideces.

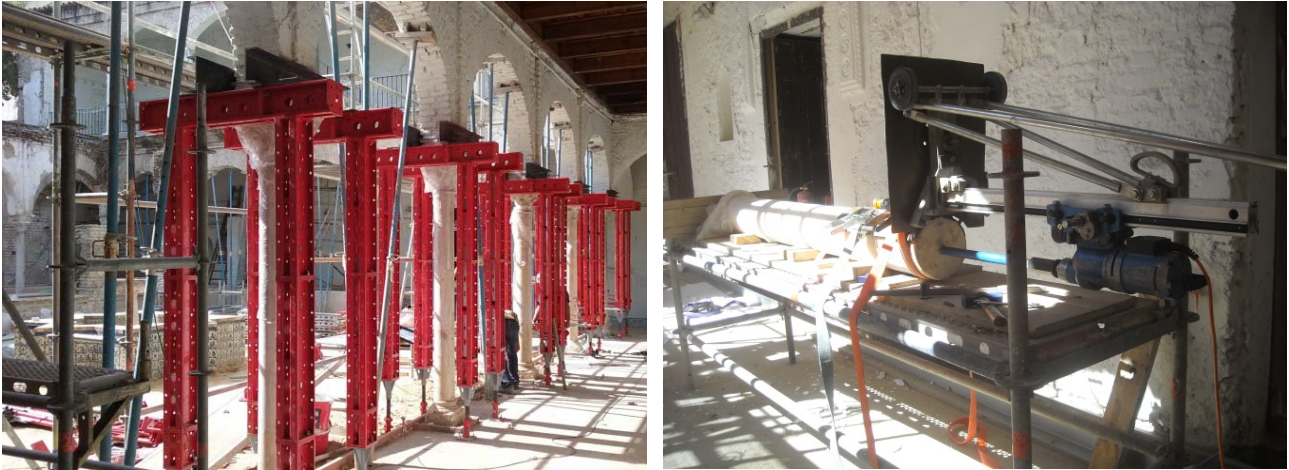
En la inspección visual realizada se observó que en las columnas de mármol aparecían superficies de fractura oblicuas dispuestas aproximadamente paralelas entre ellas. En algunas se observaba un depósito mineral oscuro que las tapizaba. Estas mineralizaciones indicarían que dichas fracturas son originarias de la roca metamórfica. Al tratarse de mármol, las rocas de las cuales se extrajeron las columnas deben de estar completamente recristalizadas por procesos metamórficos de tal forma que no cabría esperar ninguna porosidad original. Los fustes de mármol no presentaban fisuras o patologías propias de fallo por capacidad. Existían por otro lado capiteles rotos que requerían una restauración de carácter no estructural.

Pese a lo comentado se habían realizado con anterioridad unos ensayos de ultrasonidos llevados a cabo por el Laboratorio de Control de Calidad de la Delegación Provincial de Sevilla de la Consejería de Fomento y Vivienda, que arrojaban unos resultados muy heterogéneos, en algunos casos por debajo de los niveles de velocidad de propagación (<3.0 km/s) considerados como válidos para este medio. Pese a que hay numerosos factores que pueden afectar a los resultados, y que el hecho de estar por debajo del umbral definido no implicaba necesariamente que hubiera riesgo de rotura por deslizamiento de cuña por defectos del diaclasado (vetas) en columnas con más de 3 siglos, finalmente se optó por reforzar algunas de las columnas de mármol del Claustro, fundamentalmente por la dificultad de poder caracterizar su capacidad resistente ante la propia heterogeneidad que presentaban, y frente al incremento de cargas al que se verían sometidas por el cambio de uso del conjunto rehabilitado.

Figura 8. Estructura auxiliar de apeo y detalle de ejecución de taladro axial en columnas de mármol

Finalmente se descartaron estas propuestas y se realizó la solución de apeo, extracción, refuerzo y recolocación de las columnas como estaba definida en proyecto, con un resultado impecable tanto de las operaciones como del resultado final. El refuerzo consistió en una barra roscada de acero introducida en taladro relleno por gravedad/vertido mediante resina epoxi. No se utilizaron en el refuerzo materiales compuestos con módulos de elasticidad más próximos al del elemento a reforzar puesto que la función fundamental del refuerzo era la de cosido de las diaclasas, y así evitar deslizamientos entre las mismas (i.e. refuerzo a rasante).
