Utopía vs Realidad: Intervenciones en la Unidad 2 de Caranza (Ferrol).

Utopia vs Reality: Interventions in Unit 2 of Caranza (Ferrol).

Juan Pérez Valcárcel

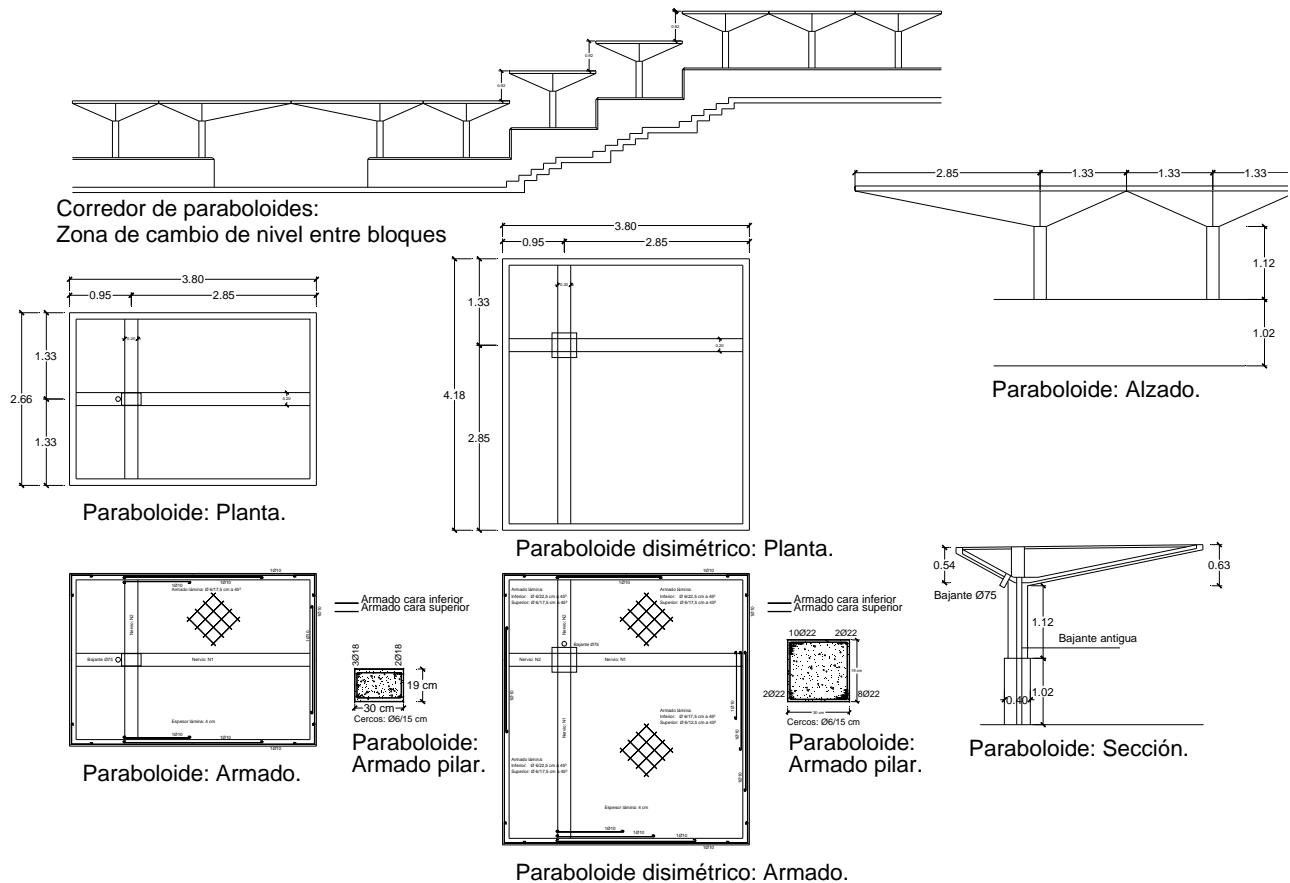
Figura 5. Planos de los paraboloides hiperbólicos y las actuaciones previstas en ellos.

En realidad los problemas de este conjunto nos son específicamente estructurales. En primer lugar el espesor de la lámina es de 4 cm, por lo que el recubrimiento es a todas luces insuficiente. Pese a ello lo cierto es que su estado era mucho mejor de lo que cabía esperar, por lo que fue suficiente con una reparación simple que consistió en descubrir la armadura, limpiarla, pasivarla y colocar un mortero de epoxi. No fue necesario el refuerzo, ni siquiera en los pilares, que estaban muy deteriorados en algunos casos. El segundo problema fue causado por la colmatación de la bajante que estaba situada en el centro del pilar y que estaba inutilizada para su función. La solución adoptada, ya en la reparación anterior fue colocar unos tubos de desagüe en la parte posterior de los paraboloides, como se observa en la figura 5. Puesto que los recursos disponibles apenas permitían la reparación de los paraboloides, se optó por mantener esta solución, sin duda poco estética, pero eficaz y únicamente reponer los tubos rotos.

La reparación de los paraboloides se realizó en las siguientes fases: Picado y eliminado el hormigón en mal estado que dado el escaso espesor de la lámina afectó a su totalidad. - Limpieza

y pasivación de las armaduras con resinas bicomponentes. - Pintado con resina epoxi la superficie resultante para ser unida al refuerzo. - Recrecido del hormigón con mortero tixotrópico epoxi-cemento - Revestimiento de acabado, polimérico. Específicamente se colocaron pinturas permeables al vapor de agua y se cuidó mantener el acabado original de las tablas de encofrado.

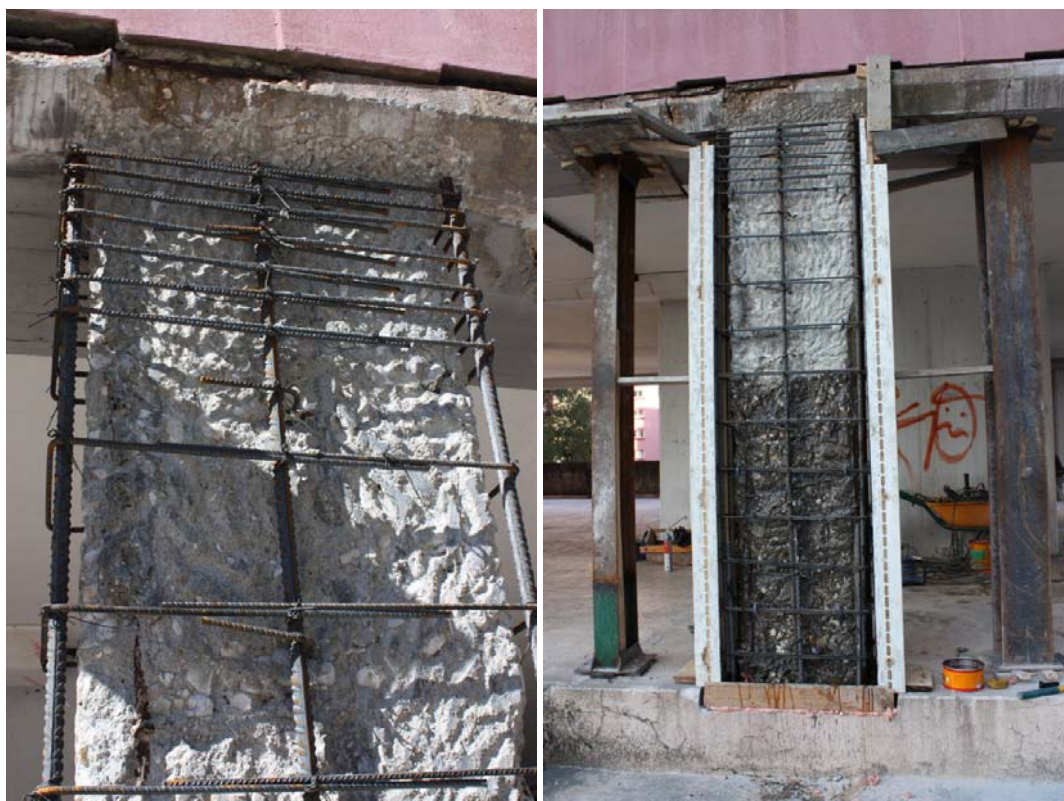
Figura 6. Refuerzo de pilar apantallado.

El rígido uso de la modulación adoptada lleva a pilares de un ancho de 19 cm en fachadas. Resultan unas piezas apantalladas que pueden llegar a 76x19 cm, con muy escasos recubrimientos y un frente de ataque amplio. La consecuencia ha sido que la corrosión de las armaduras ha obligado a intervenir en todos los pilares vistos de los edificios. En el caso concreto de los pilares apantallados del bloque L6, ha sido necesario proceder a su refuerzo, pues el nivel de corrosión era inaceptable.

La intervención de mayor urgencia fue el refuerzo de los pilares que tenían un nivel de corrosión inadmisibles. Su forma apantallada y su escaso espesor hicieron necesario disponer unas horquillas de sujeción de la barra central atravesando el pilar como se muestra en la figura 6.
