# Deterioro tardío del electrodo venoso ventricular izquierdo estabilizado con la técnica de la guía retenida para la terapia de resincronización cardiaca

Servicio de Cardiología. Hospital Universitario de Gran Canaria Dr. Negrín. Las Palmas de Gran Canaria. España.

## Late Failure of Left Ventricular Leads Stabilized Using the Retained Guidewire Technique in Patients Undergoing Cardiac Resynchronization Therapy

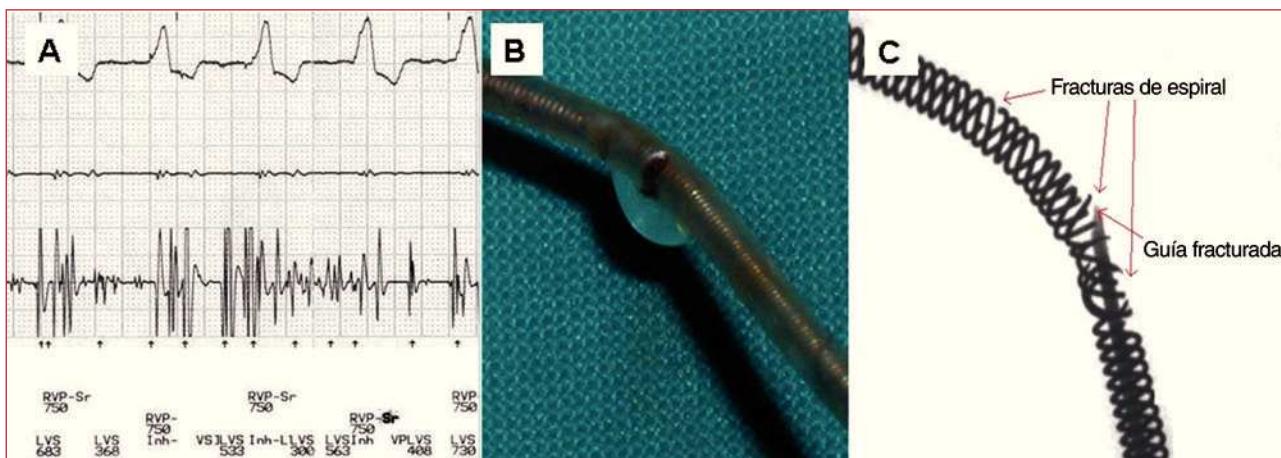
Tras una mejoría inicial los 3 pacientes presentaron deterioro de su grado funcional; en uno a los 6 meses y en los otros dos al año del implante. Aunque no se detectó migración mediante fluoroscopia, en los 3 casos se observaron alteraciones en los parámetros de sensado y estimulación con aparición de ruido en el canal del VI y fallo de captura (fig. 2A). Coincidientemente se documentó una marcada elevación de la impedancia (> 2.000 Ω).

La reprogramación a una configuración seudobipolar (punta VI a anillo VD) permitió la estimulación biventricular en un paciente, mientras que en los otros dos fue necesario explantar los electrodos dañados con la guía en su interior, que mostraron evidencia macroscópica de fractura a distintos niveles (fig. 2B). En uno de los casos, aquéllos se enviaron al laboratorio para análisis, que reveló deformación y fractura de las espirales conductoras. Se constató que las capas aislantes interna y externa se encontraban dañadas, así como el segmento de guía en el interior del electrodo (fig. 2C), y se encontró la guía rota a ese nivel.

**Fig. 2.** Fallo de la técnica de la guía retenida. A: al año de seguimiento, se documentó aparición de ruido. B: se explantó el electrodo con la guía en su interior y se observó su fractura. C: análisis de laboratorio que muestra rotura de las espirales y de la guía en su interior.

10-12% de los implantes<sup>1-4</sup>. Sin embargo, dados los hallazgos en nuestra serie, desaconsejamos el uso de esta técnica, no sólo por el fallo de captura del VI con pérdida de estimulación biventricular, sino además por seguridad, ya que podría producirse perforación vascular por los extremos de la guía dañada. Es necesario el desarrollo de nuevos tipos de electrodo con sistemas de fijación alternativos que reduzcan el número de pacientes en los que la estabilidad del electrodo sea un reto.

A pesar de haber sido descrita como una técnica útil para la estabilización del electrodo, los casos presentados indican que la técnica de la guía retenida no debe utilizarse, ya que produce un deterioro del electrodo en el seguimiento.
