Cartas científicas

Complicaciones mecánicas del sistema de asistencia ventricular izquierda HeartMate 3TM: experiencia clínica en 2 pacientes

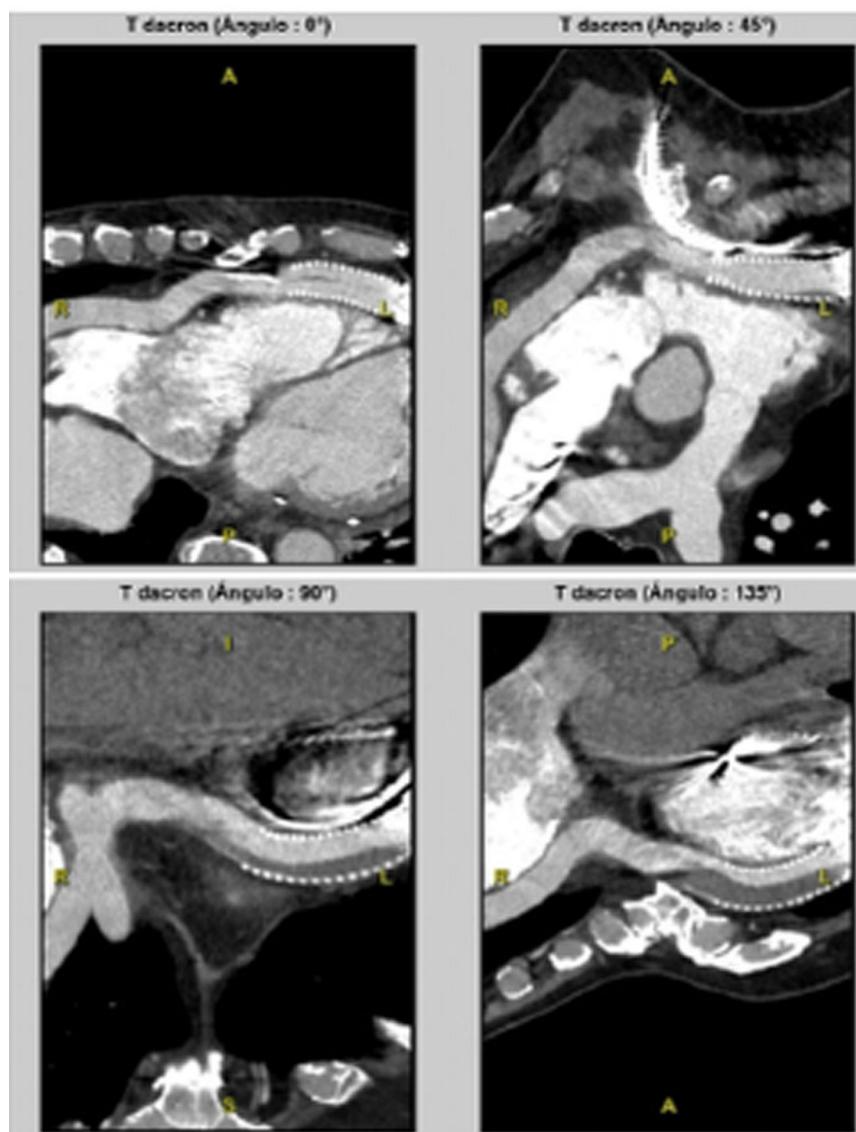
Figura 1. Reconstrucción multiplanar de la TAC, que confirma la obstrucción crítica del flujo en el conducto de salida del dispositivo.

forma urgente por un cuadro de congestión grave que no respondió a diuréticos. El angioTAC torácico (**fig. 1**), evidenció una importante reducción de la luz en el conducto de salida del dispositivo (*outflow*), lo que dificultaba la descarga del ventrículo izquierdo, imagen que se evidenció en la angiografía realizada al paciente (**fig. 2**). Esta situación fue compatible con un cuadro de External Outflow Graft Obstruction (EOGO), una complicación infrecuente pero descrita en la literatura reciente, caracterizada por compresión dinámica o estructural del injerto de salida, con repercusión hemodinámica significativa. Ante la disfunción del DAVI, se incluyó en alarma 0 A para trasplante cardíaco urgente.

El 14 de junio de 2024 se realizó en el quirófano híbrido un procedimiento conjunto entre cirugía cardiovascular y los radiólogos vasculares, siendo este el primer caso en España en el que se plantea tratamiento endovascular para la resolución de una obstrucción crítica del conducto de salida de un dispositivo HeartMate 3™. Se accedió a través de la arteria femoral derecha, con un introductor de 8 Fr, y se avanzó una guía de alto soporte tipo Amplatz Super Stiff™ de 0,035", que proporcionó estabilidad para el despliegue de los dispositivos sin interferir con el rotor del DAVI. Se implantó un stent BeGraft de 20 × 48 mm en la porción distal del conducto, y más proximalmente, en dirección a la bomba, se colocaron 2 stents

recubiertos VBX® de 11 × 79 mm y 11 × 39 mm. Todo el procedimiento fue guiado por fluoroscopia y finalizó con un control angiográfico que confirmó la adecuada expansión de los stents y la restauración del flujo a través del *outflow graft*, sin complicaciones inmediatas.

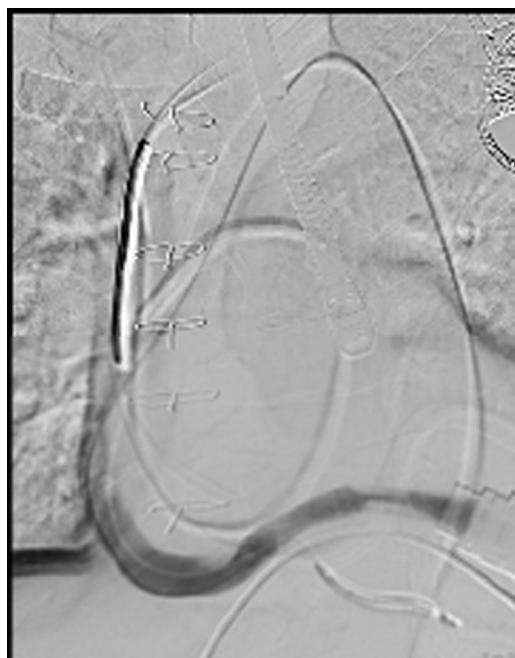
No obstante, 2 semanas más tarde, se detectó una nueva caída en el flujo del dispositivo, acompañada de un soplo sistólico-diastólico, confirmado posteriormente por la TAC. Se evidenció un colapso del stent previamente implantado, comprometiendo más del 90% de la luz del injerto a nivel retroesternal, probablemente por compresión dinámica externa entre el ventrículo derecho y la apófisis xifoides.

Figura 2. Imagen angiográfica previa al procedimiento, donde se identifica una estenosis severa del *outflow* con paso restringido del contraste.

Ante esta situación, el 28 de junio de 2024 se llevó a cabo un nuevo procedimiento híbrido. Esta vez se realizó un abordaje quirúrgico mediante exposición de la arteria subclavia izquierda, donde se introdujo un introductor arterial de 8 Fr y se avanzó nuevamente una guía de alto soporte tipo Amplatz Super Stiff™ de 0,035". Tras la navegación cuidadosa del trayecto estenótico, se practicó una angioplastia progresiva con balones de 8 a 12 mm. A continuación, se implantaron múltiples prótesis endovasculares recubiertas tipo BeGraft (14 × 49 mm, 14 × 39 mm y 12 × 49 mm), algunas de las cuales presentaron migración parcial. Para asegurar la estabilidad y la expansión homogénea del conducto, se colocó

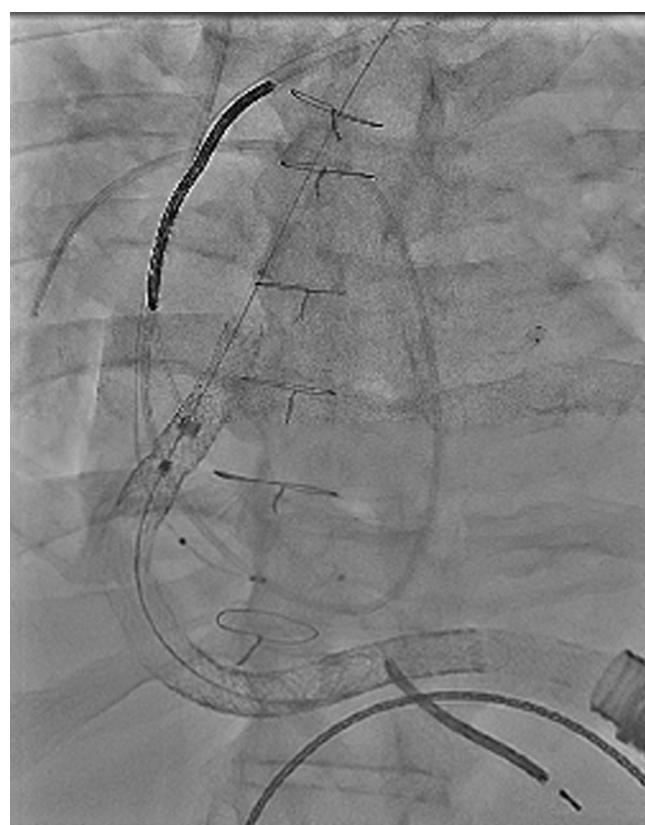
Figura 3. Resultado final tras angioplastia percutánea con implantación de *stents*, mostrando adecuada permeabilidad del conducto de salida y mejora del flujo.

finalmente un *stent* venoso autoexpandible tipo Sinus Venous de 18 × 80 mm, que solapó todo el montaje previo (fig. 3). El resultado angiográfico final fue satisfactorio y se constató una mejoría hemodinámica significativa, con incremento del gasto cardíaco de 3,5 a 5,4 l/min/m².

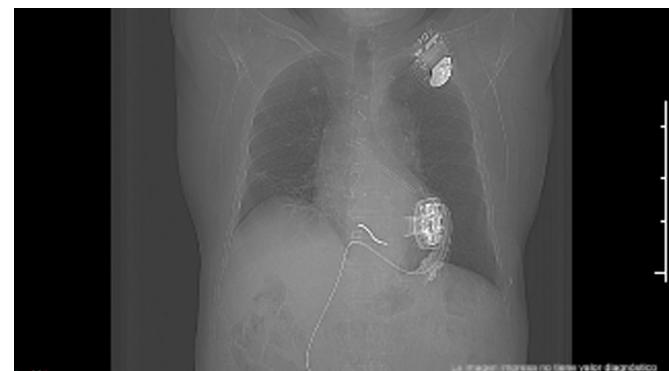
Figura 4. Imagen radiológica que muestra la incorrecta posición del dispositivo HM3™, con orientación hacia el septo interventricular medio. Se observa colapso del ventrículo izquierdo y signos sugestivos de fenómenos de succión, que motivaron la reintervención quirúrgica.

El ecocardiograma transtorácico reveló un colapso dinámico del ventrículo izquierdo, con la cánula de entrada (*inflow*) orientada hacia el tabique interventricular, sin presencia de trombos, insuficiencia valvular ni dilatación de cavidades derechas. La fracción de eyección continuaba muy deprimida y se detectó una malposición del *inflow*, con orientación anterior y lateral, generando fenómenos de succión y reduciendo el flujo del dispositivo a valores entre 1,8 y 2,2 l/min.

neumotórax o derrames. La TAC torácica corroboró que la entrada aórtica del dispositivo estaba bien situada, y la cánula de *inflow* se encontraba dentro del ventrículo izquierdo, dirigida hacia el septo medio.

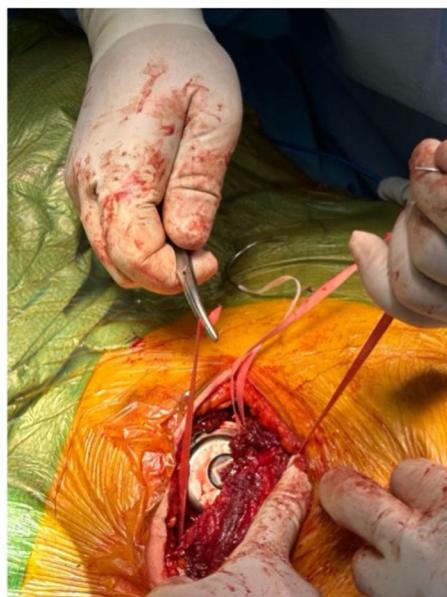
Figura 5. Detalle intraoperatorio del protocolo de reposicionamiento del HM3™ mediante sistema de anclaje con cintas de cérvix. Estas se fijan a nivel de la quinta costilla en el espacio intercostal posterior, proporcionando estabilidad y adecuada orientación del dispositivo.

Ante esta situación, el 19 de octubre de 2023 se decidió realizar una reintervención quirúrgica a través de una toracotomía submaria izquierda en el quinto espacio intercostal. No fue necesario utilizar circulación extracorpórea, ya que se optó por una técnica extra-cardiaca para corregir la posición de la cánula, evitando la manipulación intracavitaria. Durante la intervención, se identificó una orientación septal del *inflow*, que estaba afectando el llenado del ventrículo izquierdo. Se liberó cuidadosamente el dispositivo, sin desmontar el anillo de sujeción ni intervenir el *outflow*. Como solución, se aplicaron 2 cintas de cérvix alrededor del driveline a la altura de su salida torácica. Estas se fijaron con sutura directa a la pared costal, anclándolas sobre la costilla inferior, lo que permitió traccionar el *inflow* de forma controlada hacia el centro de la cavidad ventricular (fig. 5).

A diferencia de otras técnicas más invasivas descritas en la literatura, como las cintas de Dacron® en forma de «U» ancladas directamente al miocardio, esta variante evitó la manipulación intra-cardiaca y redujo los riesgos quirúrgicos. Las costillas no se cerraron completamente para mantener cierto margen de flexibilidad en la tracción de las cintas. Al finalizar, se colocó un drenaje pleural derecho.

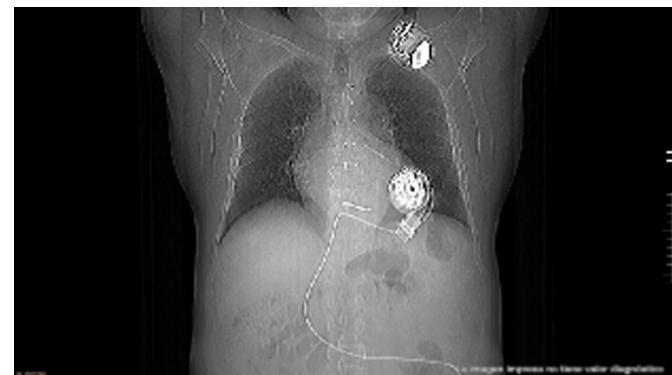
Figura 6. Radiografía de control tras la reintervención quirúrgica, donde se aprecia la rotación del HM3™ con correcta alineación del *inflow* hacia el ápex del ventrículo izquierdo, confirmando el éxito del reposicionamiento.

del dispositivo se estabilizaron, con flujo constante de 4,5 l/min. El paciente fue dado de alta a los 10 días, en clase funcional II de la NYHA. Las imágenes de seguimiento como la radiografía (fig. 6) y la TAC torácica, confirmaron una orientación adecuada del dispositivo. El último control, realizado en febrero de 2025, mostró el HeartMate 3™ correctamente implantado en el ápex cardíaco, con orientación óptima y sin evidencia de estenosis ni presencia de materiales residuales (*biodebris*) en el *outflow*.
