# Recimentación y hundimiento inducido de un edificio industrial mediante uso de pilotes de control y extracción de material

*Repair of the foundation and induced subsidence of an industrial building by using control piles and material extraction*

Bernardo Orozco Rivas<sup>a,\*</sup> y Mabel Mendoza Pérez<sup>b</sup>

<sup>a</sup> Ingeniero de proyecto, Fábrica de Jabón La Corona, Estado de México, México

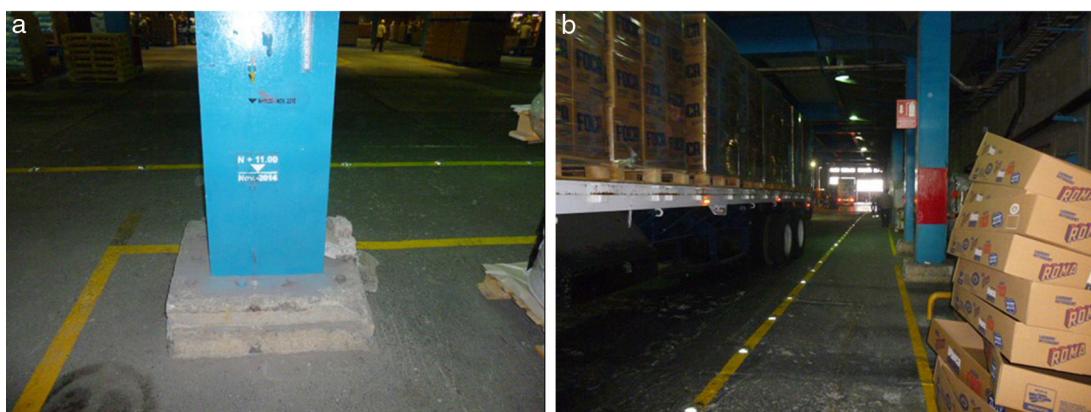
Como se puede observar en las figuras 2 y 4 los edificios y sus cimentaciones están muy cercanos entre sí, por así requerirlo el proceso de almacenaje y producción de la fábrica. Esta cercanía hace que las cimentaciones en la zona común se comporten de forma distinta a aquellas en los extremos contrarios de los edificios. Esta incompatibilidad se refleja sobre todo en el asentamiento relativo, dado que Pasillo Central ha quedado «alto» al tener una cimentación profunda que no responde al hundimiento regional, mientras que los edificios 1 y 2, sí se ven afectados por este fenómeno. También se presenta el problema dentro de Pasillo Central, dado que los pisos siguen el asentamiento regional y los dados y columnas no, generando salientes que interfieren con el paso de vehículos en la planta baja, con valores máximos de hasta 0,40 m (fig. 4).

Figura 4. Desnivel en pasillo central (véase los datos de las columnas).

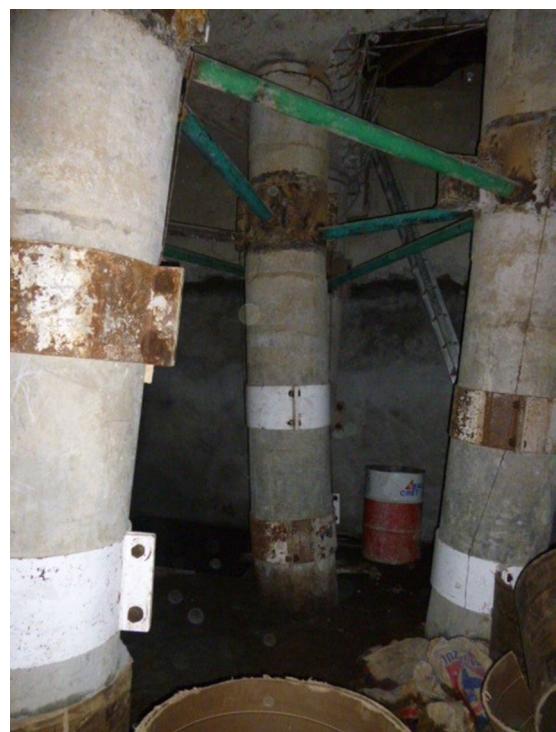
Figura 14. Pilotes inclinados.

Este proceso fue muy largo y problemático, dado que muchos de los pilotes estaban inclinados un ángulo mucho mayor al recomendable para el uso de pilotes de control, el cual debe ser 90° con la vertical (fig. 14); en 2 pilotes la inclinación hizo necesaria su sustitución. Este procedimiento consistió en descabezear el pilote original 3 m por debajo del nivel de desplante (casi 8 m del nivel de piso) y luego hincar uno que lo sustituyera cumpliendo la separación de 3 diámetros entre ellos. El primer pilote se colocó durante la demolición de la celda, pero el procedimiento fue tan laborioso que para el segundo se decidió terminar la celda, dejar los huecos necesarios en la losa y hacerlo una vez terminada.

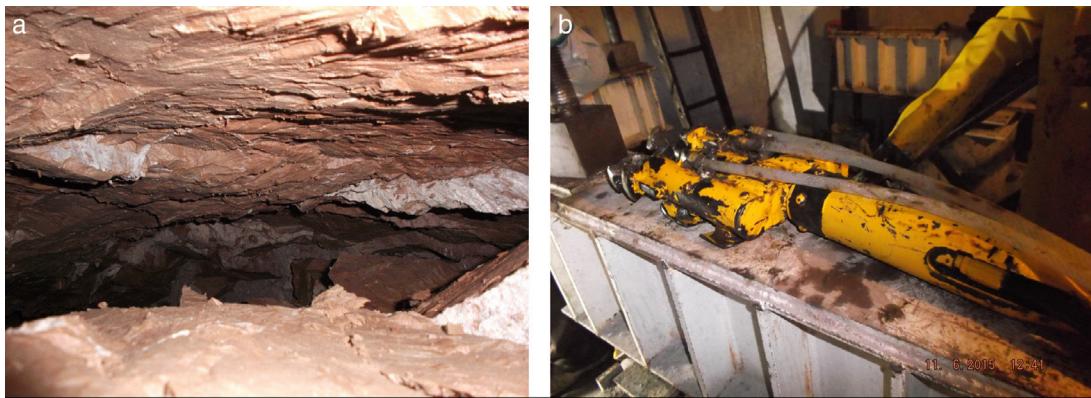
Figura 15. a) Extracción de material desde una ventana de subexcavación. b) Equipo de extracción de material, hidrotopo.

una ventana de suelo de 0,15 m de espesor; una vez terminada la extracción de material se aflojaban los pilotes dando 0,02 m de carrera en cada ocasión. Pasillo Central descendió en la parte central adecuadamente, pero en los extremos no bajaba y no se cerraba la ventana creada en el suelo. En la figura 15a se observa el espacio que se crea al extraer el material, antes de colapsar y que la celda baje, y en la figura 15b se muestra el equipo usado para la creación del hueco o hidrotopo.

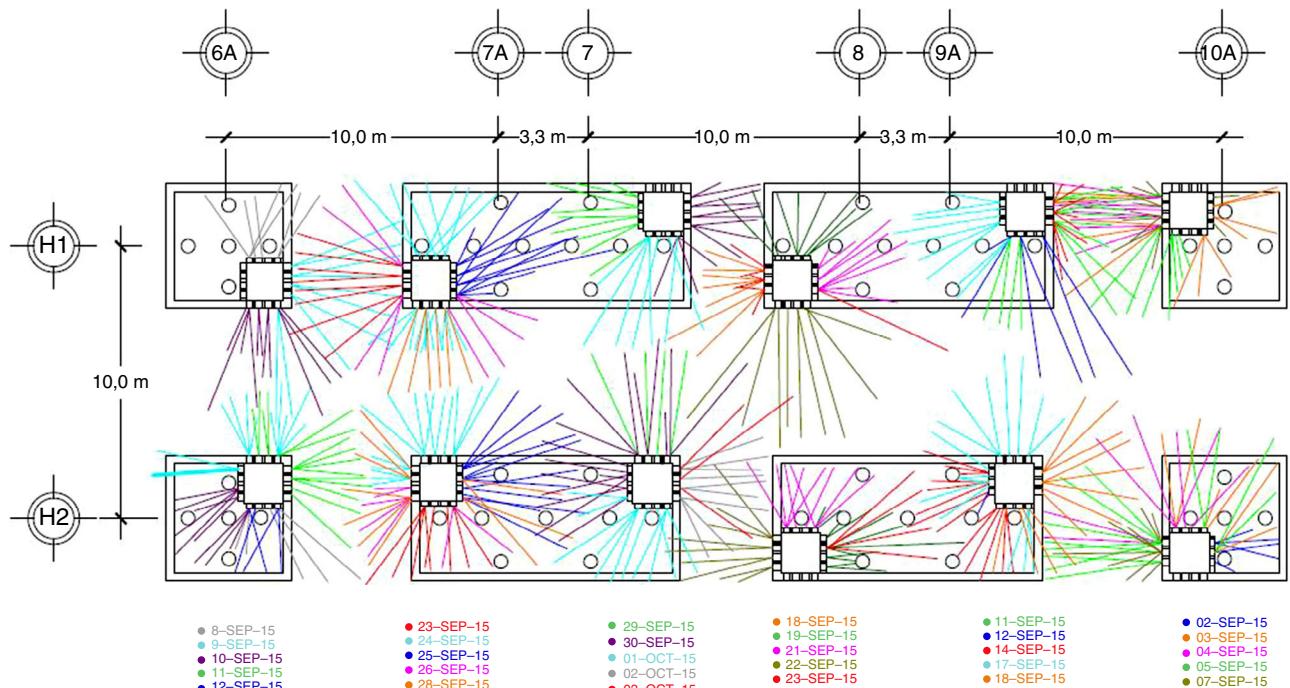
Figura 16. Esquema de subexcavación (tercera etapa).

Finalmente se decidió realizar una tercera extracción de material para seguir bajando el edificio y llevarlo al objetivo de 0,20 m (fig. 16); como se ha comentado, el desnivel con los otros edificios es cercano a 0,40 m, pero los edificios de alrededor empezaron a presentar hundimientos al ser arrastrados por el suelo circundante, lo que ocasionó que varios equipos y tuberías se desalinearan y empezaran a afectar la producción de la empresa, por lo que se decidió parar la subexcavación y mantener el desnivel usando los pilotes de control (fig. 17). El máximo hundimiento registrado fue de 0,27 m, al apretar los sistemas de control de los pilotes.

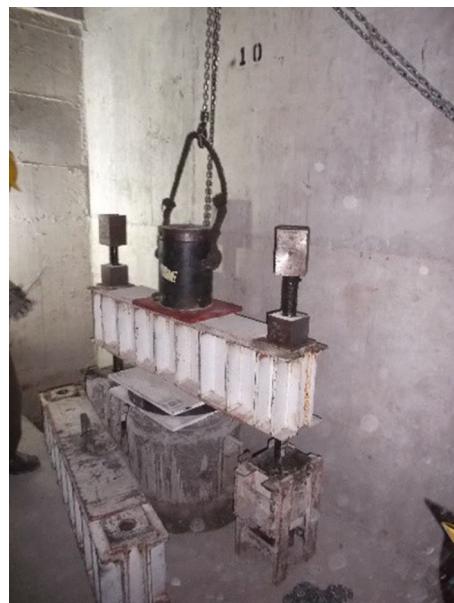
Figura 17. Ajuste de cargas en pilotes con gato hidráulico y puente de reacción.

Al iniciar la subexcavación los pilotes se encontraban con cargas pequeñas, y en todo momento se mantuvo apretado el sistema de control para que se fuera cargando a medida que se extrajera el material. Una vez acabada la extracción de suelo se procedía a aflojar el puente, permitiendo una carrera de 0,02 m; este valor fue usado para garantizar la seguridad de la estructura, y así mantener la planta en completa operación durante el proceso, sin embargo, puede ser mayor. Cada vez que se apretaban los vástagos, eran aflojados, hasta el momento en que se alcanzaba el equilibrio entre la resistencia del suelo sumada a la fricción con las paredes de la celda y el peso de la estructura que resiste la cimentación. En ese momento era necesaria una nueva extracción de material para continuar el descenso.

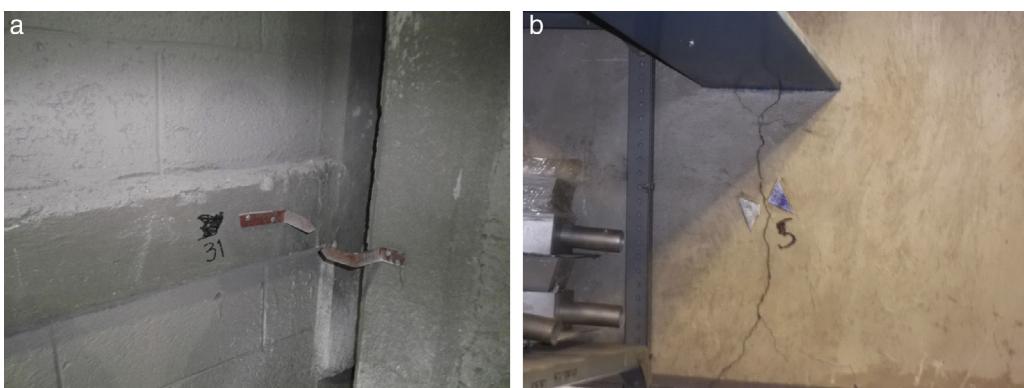
Figura 18. a) Movimiento entre edificios. b) Abertura y cierre de grietas.

El control de grietas mostró un comportamiento errático, algunas grietas en muros se mantuvieron sin cambios, otras se abrieron, pero sin ningún patrón definido. Los testigos de convergencia entre los edificios se cerraron del lado oriente, y del

lado poniente se abrieron de 0,05 a 22 m de altura. En desnivel, los testigos no se movieron en igual magnitud que el descenso de la estructura, debido a que, durante el descenso del edificio, se arrastraron los edificios adyacentes.

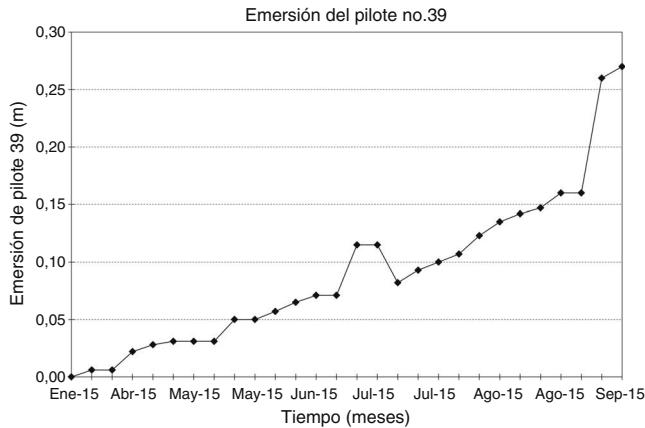
Figura 19. Emersión de pilote registrada.

La emersión de pilotes muestra la evolución del hundimiento del edificio y se observa como en algunos períodos el proceso se detiene rápidamente (fig. 19), llegando como máxima emersión a 0,27 m. Un fenómeno interesante es la comparación entre la

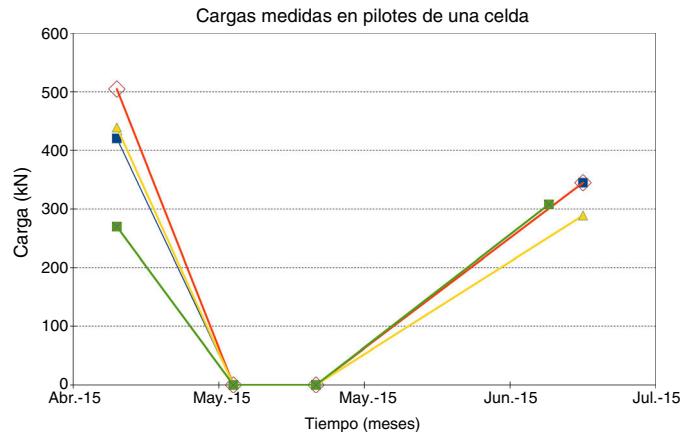
Figura 20. Distribución de cargas de pilote por celda.

carga del pilote y la de la celda a la que pertenece; mientras la carga en la celda se mantiene por equilibrio de cargas, la carga en los pilotes varía; además, en ocasiones la carga total en pilotes es cero, y en otras está distribuida entre las zapatas de las celdas, las paredes y los pilotes. En la primera revisión de cargas se ve que los pilotes tienen cargas diferentes y al terminar el proceso en esa celda se mejora y la carga es más uniforme ([fig. 20](#)).

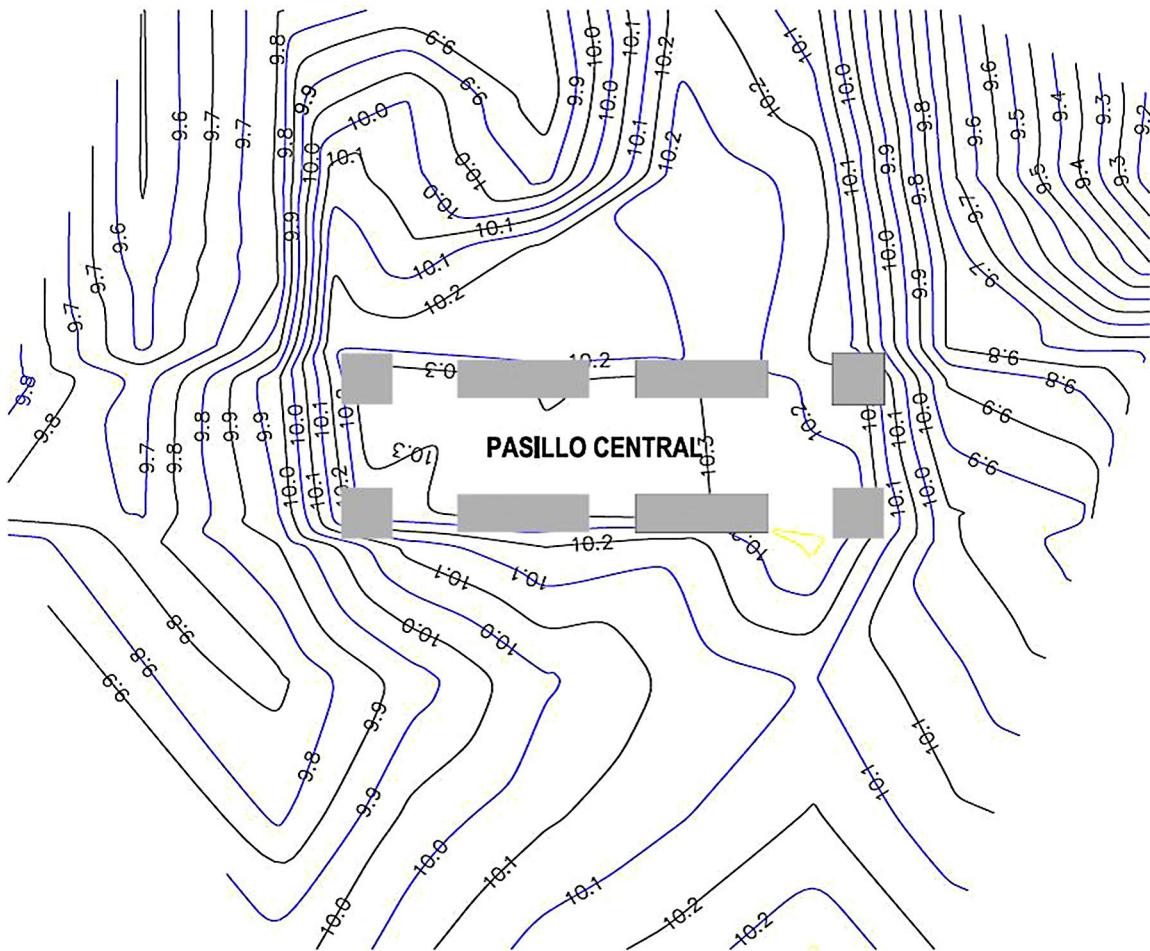
Figura 21. Levantamiento topográfico (septiembre, 2015).

El desnivel del pasillo central con los otros edificios se redujo llegando a ser en algunos puntos de 0,1 m, como se muestra en la [figura 21](#), donde se presenta el levantamiento topográfico al terminar el procedimiento, referido a un nivel 10,00 m arbitrario.
