Robustez estructural: la calidad que echó de menos Ribera en 1905

Robustness: The quality Ribera missed in 1905

El 8 de abril de 1905 se produjo el colapso de la cubierta del Tercer Depósito del Canal de Isabel II, hecho terrible que provocó la muerte de 30 personas durante la construcción y dio pie a una polémica extraordinaria de la que sin embargo no se extrajeron conclusiones convincentes. A los efectos del presente artículo, este episodio es un buen ejemplo de estructura proyectada con ausencia de análisis de robustez, calidad que se supone de implícita satisfacción si se cumplen los requisitos normativos de los códigos modernos, pero que fue obviada por el proyectista de la cubierta, el insigne y emprendedor José Eugenio Ribera, lo que motivó que un defecto en la ejecución tuviera consecuencias desproporcionadas.

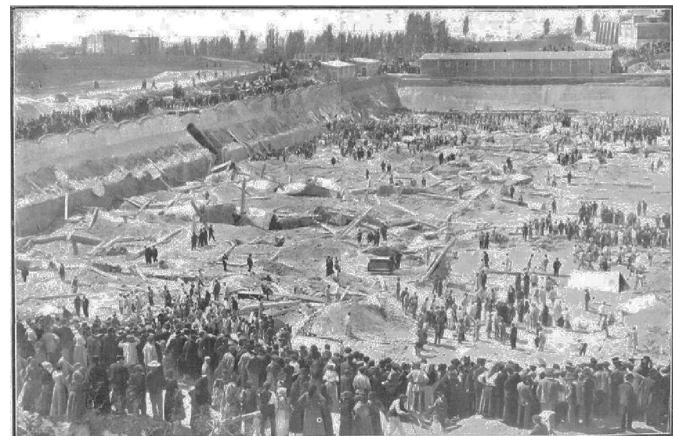
Figura 3. Vista general del lugar de la catástrofe (Nuevo Mundo, abril 1905).

El día 8, al comienzo de la jornada, se produjo el hundimiento (fig. 3).

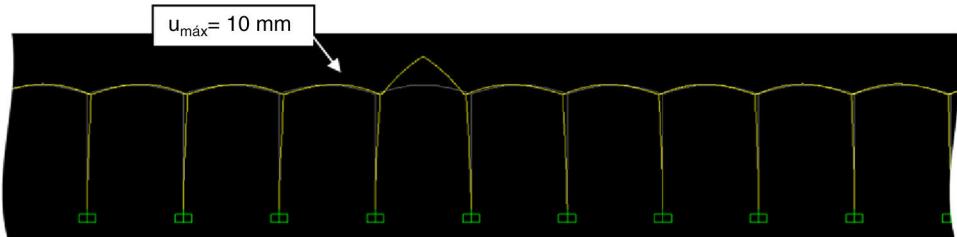
Figura 8. Deformada de las bóvedas supuesta la rotulación de la sección central (por claridad solo se exponen las 10 bóvedas centrales de los 36 vanos que existían).

En este sentido en la figura 8 se muestra, a modo de ejemplo, la deformada de la sección transversal de las bóvedas suponiendo que las centrales se rotularan hasta formar un arco isostático. Esta hipótesis sería coherente con la deformada que, por ejemplo, el prestigioso ingeniero austriaco Fritz von Emperger expondría como parte de su análisis de la causa del hundimiento (fig. 9).

La magnitud de los desplazamientos mostrados en la deformada pone de manifiesto la pequeña repercusión que esa discontinuidad local produce sobre el resto de la sección transversal de la estructura de cubierta. Este hecho se confirma si se analizan los esfuerzos: estos son muy reducidos, lejos de los que producirían el agotamiento de la sección de arranque, la más

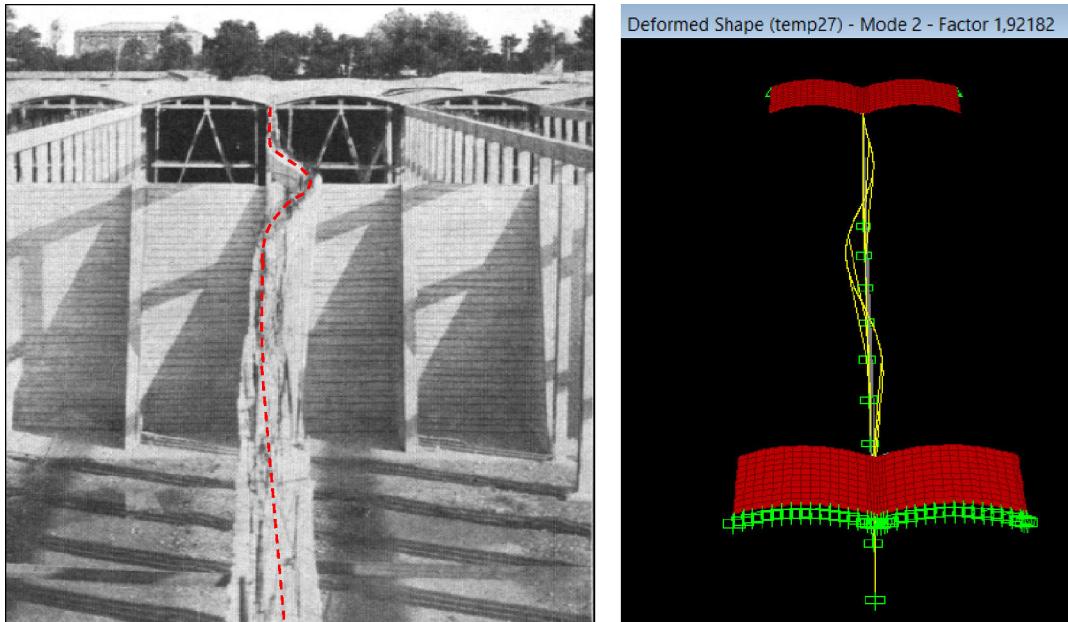
Figura 10. Obsérvese la similitud entre uno de los modos de fallo encontrados y las inestabilidades del primer y segundo compartimento.

la inestabilidad que se observó ante un incremento térmico (precisamente a medio día, y no por la mañana como cuando ocurrió el hundimiento).

En la tesis doctoral de Díaz-Pavón [4] se profundiza sobre esta situación, obteniéndose coeficientes de seguridad frente a pandeo que, a pesar de que ni la longitud de la viga, ni las inercias de los pilares y las vigas, ni el propio incremento térmico son los mismos que ocurrieron realmente en junio de 1905, permiten justificar un fallo como el observado. En este sentido nótese cómo el modo de pandeo mostrado en la figura 10 se asemeja a la inestabilidad de la fotografía correspondiente a las deformaciones observadas en el primer compartimento. El hecho de que aparentemente se trate del segundo modo de pandeo estará influenciado por diversas variables, especialmente por las imperfecciones geométricas.

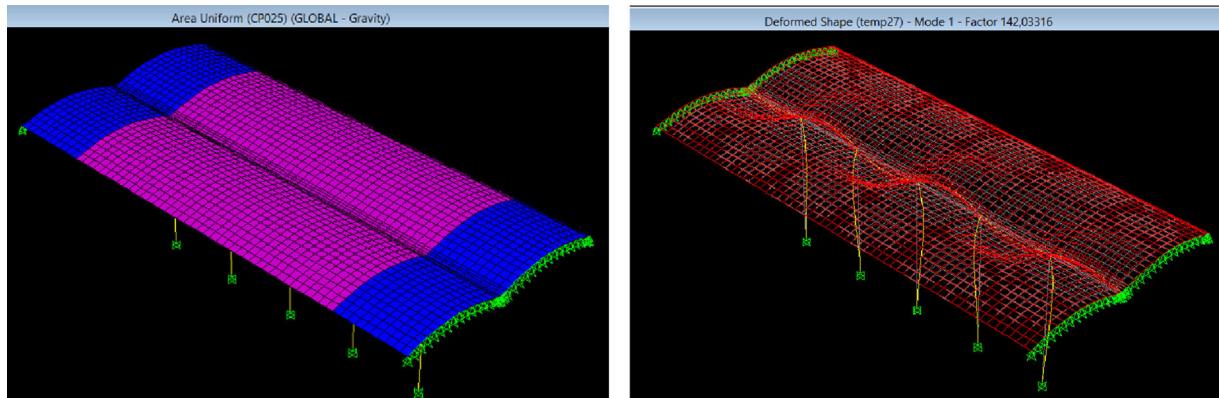
Figura 11. Modo de pandeo de la cubierta terminada. Se descarta la inestabilidad de las vigas en el plano de las bóvedas.

Aun considerando el mismo incremento térmico, el cociente entre el axil crítico teórico de estas vigas y el debido al incremento térmico es del orden de 142, como se muestra en la figura 11; además, los 6 primeros modos de pandeo que detecta el modelo se encuentran en el plano del pórtico, y no en el

ortogonal, poniendo de manifiesto la gran contribución de las bóvedas para estabilizar las vigas.

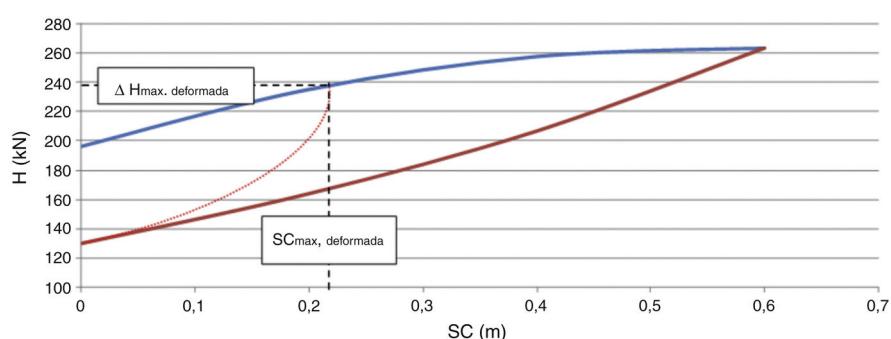
Esta sensibilidad ante acciones asimétricas es compleja de evaluar: la sobrecarga asimétrica motiva un desplazamiento del apoyo (de alejamiento), lo cual hará que la bóveda desarrolle la línea de mínimo empuje, que se irá incrementando a medida que aumenta el desplazamiento (a mayor luz y menor flecha, más empuje: en línea de puntos en la figura 12). La medida en que se produce dicho incremento tiene un claro comportamiento no lineal, y es por tanto difícil de prever: la deformada del arco depende de la rigidez de la estructura en su conjunto, y dicha rigidez de las cargas, cuyo incremento puede producir la flexibilización de la estructura (por fisuración), haciendo que las deformaciones sean cada vez mayores.

Figura 12. Reacciones en el apoyo de las bóvedas correspondientes a las líneas de presiones de máximo (curva superior) y mínimo (curva inferior) empuje, para el caso de un espesor de tierras uniforme de tierras de 25 cm y una sobrecarga en riñones. En línea de puntos se representa esquemáticamente el empuje cuando se produce un desplazamiento del apoyo.

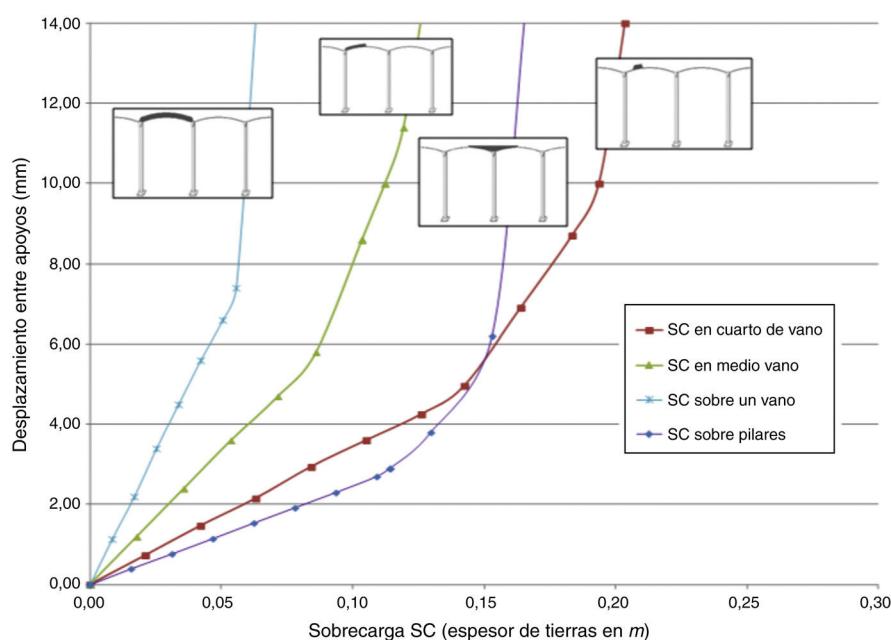
Figura 13. Efectos de sobrecargas asimétricas sobre la cubierta con 25 cm de tierra.

También se deduce que esta rotura fue probablemente originada por la existencia de cargas no uniformemente repartidas sobre las bóvedas. Efectivamente se ha comprobado que diferencias del orden de 10 cm entre un lado de una alineación de bóvedas y el otro producirían su colapso. Confiar la estabilidad de la cubierta a espesores de relleno de esta magnitud durante la construcción en una cubierta como la analizada era muy arriesgado.

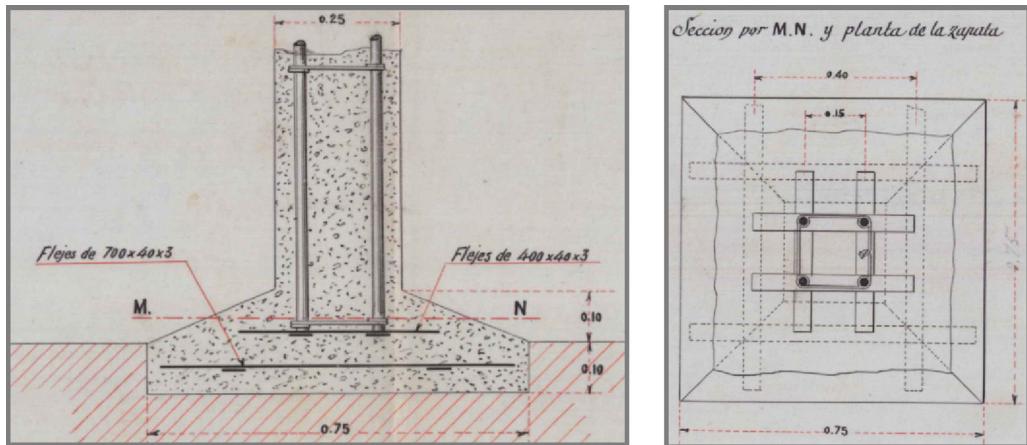
Figura 14. Detalle de arranque de los pilares sobre la cimentación.

Como último ejemplo, retomando el caso del Tercer Depósito, volvemos al detalle de arranque de los pilares sobre la cimentación. La configuración mostrada en la figura 14 no es exclusiva de Ribera, siendo de hecho equivalente a la que, por ejemplo, empleaba Hennebique, o la que se puede encontrar en algunas de las publicaciones de la época, las primeras sobre el hormigón armado (fig. 20).

Aparentemente esta configuración está heredada de la tradición con fábrica y acero inmediatamente anterior, resultando soluciones que dejan el arranque del pilar sin apenas capacidad a flexión, en la práctica como simples rótulas. Sin embargo, a diferencia de dichas construcciones de fábrica y acero donde el arriostramiento estaba confiado a las propias disposiciones de los muros o a las triangulaciones de los elementos de acero, las de hormigón armado son estructuras en las que, salvo casos puntuales que la propia evolución del conocimiento ha hecho desaparecer (como las incómodas rótulas de los puentes articulados) los nudos deben ser rígidos.

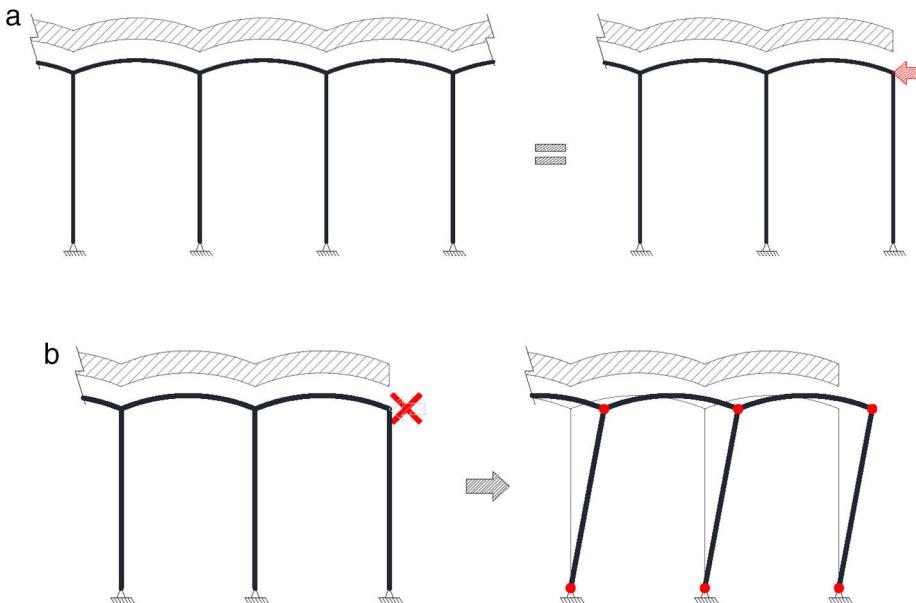
Sin embargo, iniciado este por alguna de las causas que se exponen en los siguientes apartados, la estructura se convertiría en un mecanismo, y el fallo se extendería a todo el compartimento, como de hecho ocurrió. Efectivamente, la geometría (con una esbeltez geométrica muy elevada y, por tanto, con poquísimas rigideces a flexión) y configuración de los pilares (aun habiendo estado estos correctamente empotrados) hace que tengan una capacidad muy reducida para recoger los empujes horizontales que se transmitían entre unas bóvedas y otras, pasando estas

Figura 15. Esquema resistente del Tercer Depósito. a) Bóvedas en equilibrio ante cargas gravitatorias. b) Formación de un mecanismo ante la pérdida de la reacción horizontal.

Como se acaba de exponer, de la investigación realizada se concluye que la gravedad del accidente del cuarto compartimento del Tercer Depósito se debió a una configuración de su estructura muy sensible ante cualquier rotura local, haciendo que una vez ocurriera esta el fallo se extendiera a la totalidad de la cubierta ([fig. 15](#)).

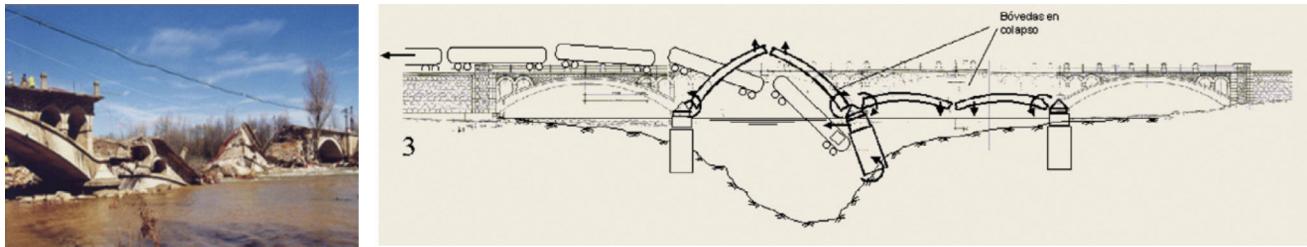
Esta geometría de los puentes rebajados del s. XIX los hace más sensibles a fenómenos tales como la socavación de las pilas que los puentes de medio punto de los siglos anteriores, haciendo que pequeños giros de la cimentación puedan desembocar en la rotura de un vano, y con ello, la ruina del resto de vanos.

Figura 19. Esquema de la formación de un mecanismo de colapso por giro de una pila en el puente de Veguellina de Órbigo, León (construido en 1945).

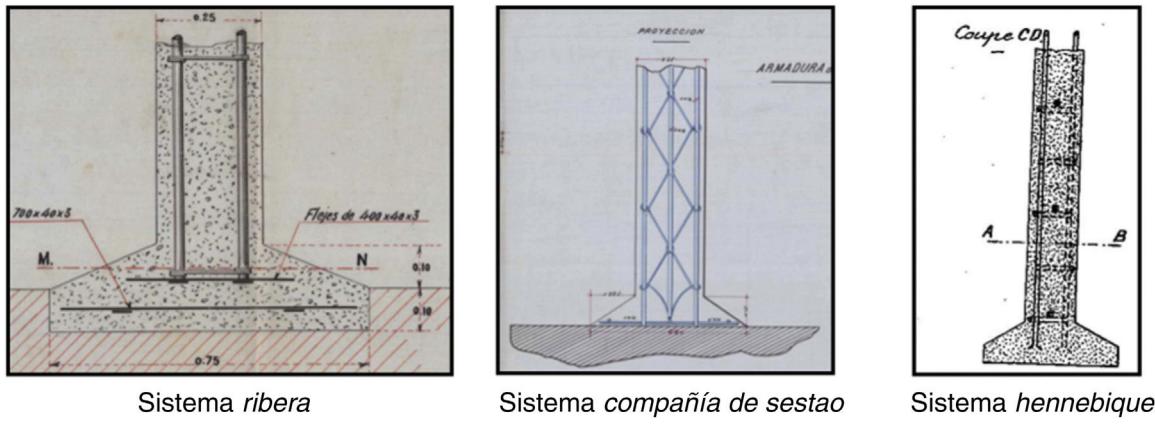
Figura 20. Detalle de arranque de los pilares sobre la cimentación de diferentes concesiones.
