# Consideraciones de los desgastes del polietileno aplicados a prótesis totales de cadera

H. Fahandezh-Saddi Díaz, A. Villa García, A. Ríos Luna y J. Vaquero Martín

Servicio de Cirugía Ortopédica y Traumatología. Hospital General Universitario Gregorio Marañón. Madrid.

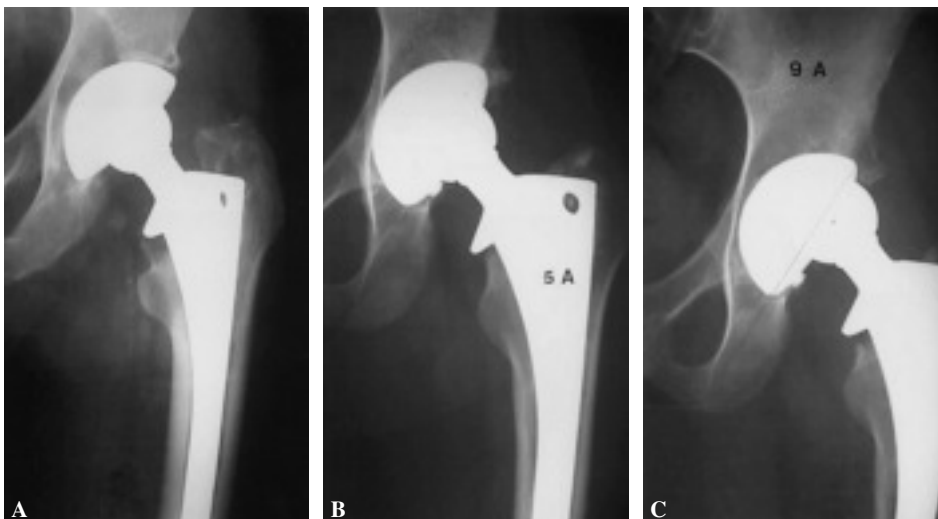
La valoración radiográfica de los pacientes que precisaron revisión quirúrgica evidenció desgaste del polietileno en 5 casos (fig. 2) y un caso de rotura brusca del polietileno, en un paciente con un aflojamiento acetabular (defecto tipo III A de la clasificación de Paprosky), sin signos de aflojamiento en el componente femoral (tabla 3).

**Figura 2.** Caso 6. (A) Artroplastia total de cadera con cotilo poroso impactado Duraloc® y vástago femoral AML®. (B) A los 5 años de intervención quirúrgica, el paciente presenta dolor leve en la cadera, constatando radiográficamente el inicio de desgaste del polietileno. (C) Cuatro años después, se realiza revisión quirúrgica debido al avanzado desgaste del polietileno (nótese el gran desgaste antes del recambio).

| Caso | Edad (años) | Sexo (M/H) | Tamaño cotilo (mm) | Inclinación cotilo (°) | Cabeza (mm) | Tamaño vástago (mm) | Dismetría (mm) | Clínica | Tiempo de inicio desgaste (años) | Rotura polietileno | Tiempo transcurrido hasta revisión (años) | Complicaciones y reintervenciones |
|---|---|---|---|---|---|---|---|---|---|---|---|---|
| 6 | 44 | H | 50 | 45 | 28 | 12 | No | Dolor progresivo | 5 | No | 9 | – |

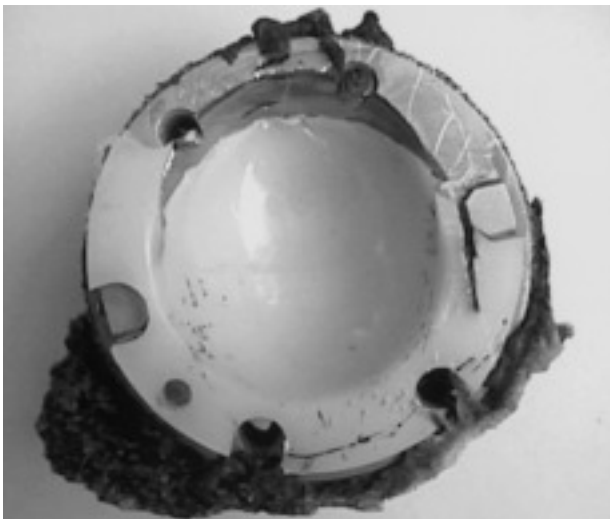
| Caso | Edad (años) | Sexo (M/H) | Tamaño cotilo (mm) | Inclinación cotilo (°) | Cabeza (mm) | Tamaño vástago (mm) | Dismetría (mm) | Clínica | Tiempo de inicio desgaste (años) | Rotura polietileno | Tiempo transcurrido hasta revisión (años) | Complicaciones y reintervenciones |
|---|---|---|---|---|---|---|---|---|---|---|---|---|
| 4 | 54 | H | 52 | 30 | 32 | 10,5 | No | Dolor progresivo | 4 | | 5 | Rotura del polietileno a los 6 años de cirugía por desgaste |

**Figura 3.** Caso 4. Imagen de desgaste del núcleo de polietileno TM® con cotilo poroso impactado Tricon®, tras rescate del cotilo por desgaste e incorrecta inclinación acetabular a los 5 años. Se observa que el grosor del polietileno es menor en la periferia, coincidiendo con el área de mayor desgaste. Además presenta en la parte más declive del cotilo una membrana de interposición secundaria a partículas del polietileno.

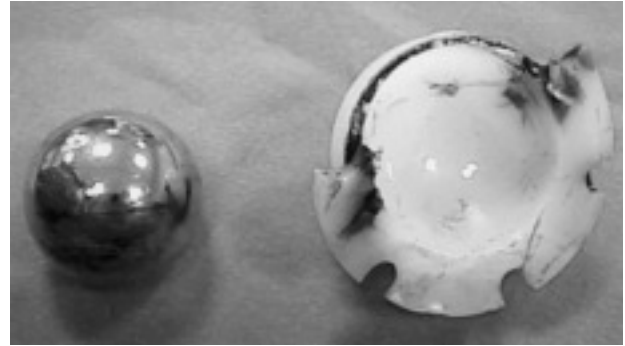
| Caso | Edad (años) | Sexo (M/H) | Tamaño cotilo (mm) | Inclinación cotilo (°) | Cabeza (mm) | Tamaño vástago (mm) | Dismetría (mm) | Clínica | Tiempo de inicio desgaste (años) | Rotura polietileno | Tiempo transcurrido hasta revisión (años) | Complicaciones y reintervenciones |
|---|---|---|---|---|---|---|---|---|---|---|---|---|
| 2 | 52 | M | 48 | 45 | 28 | 12 | No | Dolor brusco | 7 | Sí | 9 | – |

**Figura 4.** Caso 2. Rotura del núcleo de polietileno TM® tras revisión quirúrgica, en un paciente que presentó cuadro de dolor brusco en cadera intervenida 9 años antes.
