Fractura del pilar implantario de zirconio: casos clínicos y precauciones de uso

Moustafa N. Aboushelib, DDS, MSc, PhD¹/Ziad Salameh, DDS, PhD²

Purpose: Zirconia was recently introduced as a ceramic implant abutment due to its superior mechanical properties and white color. Nevertheless, it requires careful handling to avoid unexpected failure. The aim of this study was to examine five clinically broken zirconia implant abutments using fractographic principles. **Materials and Methods:** Five clinically fractured zirconia abutments were retrieved for fractographic analysis. The specimens were cleaned, sterilized, and reassembled to allow reconstruction of the broken abutments. Each fragment was gold sputter-coated and individually examined using scanning electron microscopy. The location of the crack origin was identified and the stress at failure was estimated using fracture marks observed on the broken surfaces. **Results:** For three abutments, the critical crack was located at the internal ring where the abutments met the internal metallic component. The estimated stress at failure ranged between 978 and 1,228 MPa. Friction landmarks were observed on the surface of the fixati

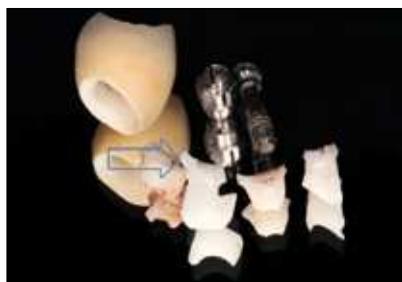
El examen fractográfico de los fragmentos permitió identificar la fisura crítica en tres pilares (figuras 1 a 3). Todas las fisuras críticas se localizaron en la superficie interna de los pilares de zirconio, en la zona de contacto con la tuerca metálica (figuras 1a y 1b). Las dimensiones de la fisura crítica permitieron estimar de forma precisa la tensión generada durante la fractura (978 y 1.228 MPa), valores muy cercanos a la resistencia interna de los materiales de zirconio utilizados para aplicaciones dentales (figuras 1c, 2b y 3). El examen al MEB reveló la presencia de marcas de fricción y abrasión en la superficie interna de los pilares de zirconio, así como en la cabeza del tornillo de fijación (figura 1e). Las otras dos muestras se fracturaron a causa del exceso de reducción de las paredes laterales (figuras 4a y 4b), que dio lugar a cortes transversales en la zona de la fractura (ca: 324 µm) (tabla 1).

Figura 1a Fotografía digital de la muestra 1 indicando la localización de la fisura crítica en uno de los fragmentos.

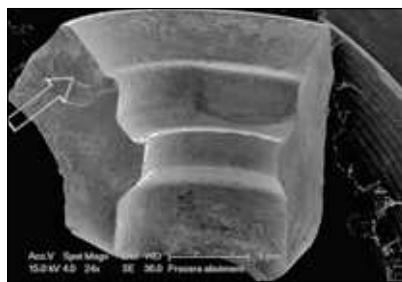
Figura 1b Imagen al MEB de la muestra 1 indicando la localización de la fisura crítica, donde el pilar contacta con el tornillo de fijación metálico. Las flechas blancas indican la localización de las líneas de arresto (324x).

El examen fractográfico de los pilares fracturados reveló que la fisura crítica se localizó en la zona donde el pilar de zirconio contactaba con el tornillo de fijación metálico. Ajustar el tornillo de fijación más allá del torque recomendado no solamente provoca la generación de tensiones muy elevadas en esta región, sino que también puede inducir un estrés muy elevado en la cabeza del tornillo, lo que genera fuerzas de bloqueo dentro del pilar. El examen al MEB de la tuerca metálica reveló la presencia de una ranura vertical diseñada para permitir el ajuste friccional entre la tuerca metálica y las paredes internas del pilar (figura 1d). La presión del tornillo de fijación podría generar fuerzas de bloqueo, que a su vez generaría una tensión circumferencial muy elevada en las paredes internas del pilar cerámico. Debe destacarse que los antecedentes de aflojamiento del tornillo en las muestras fracturadas, la influencia de la fatiga y la lesión de la superficie observada en el fallo de superficie del tornillo también hubiesen podido producirse con valores mucho más bajos^{8,10}. También puede asumirse que el asentamiento cuidadoso del pilar implantario de zirconio y el uso de instrumentos de control de torque posiblemente pudieron evitar la generación de estas fuerzas destructivas. Por tanto, se recomienda realizar una radiografía antes del ajuste final del tornillo de fijación para asegurar que todo el ensamblaje está orientado de forma adecuada⁹. Adicionalmente, el fallo inesperado de los pilares de zirconio pudo estar relacionado con otras causas como defectos en el proceso de fabricación, fracturas en la estructura verde, tensión antes del sinterizado o errores de manejo.

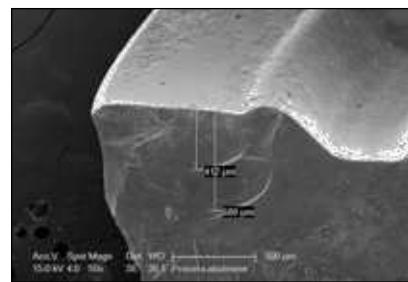
Figura 1c Imagen al MEB de la muestra 1 mostrando las dimensiones de la fisura crítica (350x).

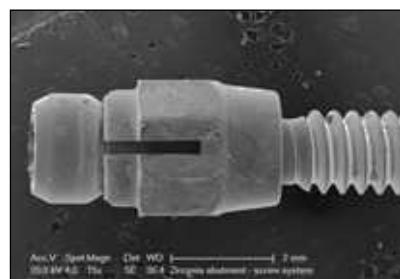
Figura 1d (izquierda) Imagen al MEB de la muestra 1 mostrando el tornillo de fijación y el ensamblaje con la tuerca metálica. La ranura vertical en la tuerca está diseñada para permitir el ajuste friccional, y la presión de la cabeza del tornillo puede generar fuerzas de bloqueo (315x).

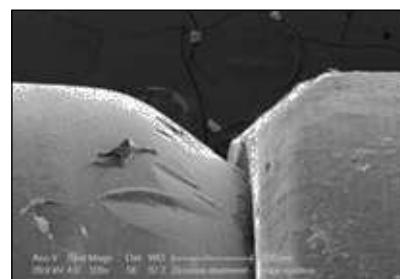
Figura 1e (derecha) Imagen al MEB de la muestra 1 mostrando las marcas de fricción en el tornillo de fijación, lo que podría provocar la apertura de una ranura vertical y la generación de tensiones internas en el pilar de zirconio (3120x).

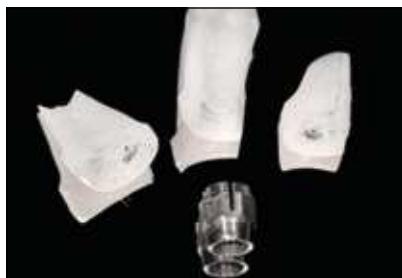
Figura 2a Fotografía digital de la muestra 2 enseñando fragmentos de una muestra rota.

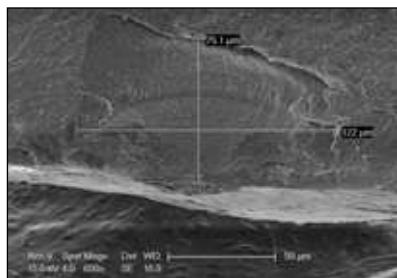
Figura 2b Imagen al MEB de la muestra 2 indicando las dimensiones de la fisura crítica (3650x).

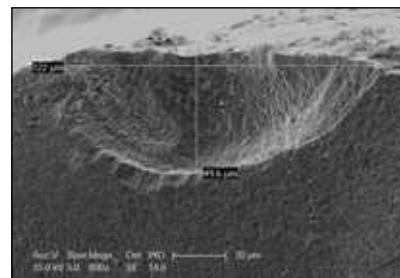
Figura 3 Imagen al MEB de la muestra 3 señalando las dimensiones de la fisura crítica (3800x).

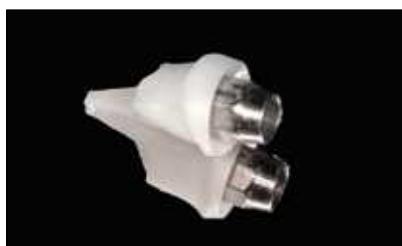
Figura 4a Fotografía digital de la muestra 2 indicando la fractura de las paredes axiales debido a un exceso de reducción.

Dos pilares se fracturaron debido a un exceso de reducción de las paredes axiales. Para que el pilar de zirconio resista las cargas funcionales aplicadas, el grosor mínimo de la pared no debe reducirse más allá de los 0,5 a 0,7 mm. El exceso de reducción puede ser consecuencia de la corrección de la vía de inserción de los pilares de zirconio angulados. En estos casos puede ser más ventajoso utilizar un pilar de titanio.

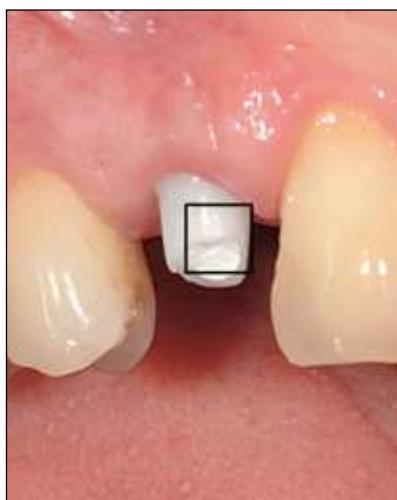
Figura 4b (derecha) Aspecto intraoral de la muestra 4 indicando el adelgazamiento de la pared axial debido a un exceso de reducción.
