Análisis de un caso de inestabilidad lateral de un viga de hormigón pretensado de gran luz en fase de izado

Case-study of lateral instability of a long-span prestressed concrete girder during lifting

Albert de la Fuente Antequera^{a,*}, Sergio Henrique Pialarissi Cavalaro^b y Jesús Miguel Bairán García^c

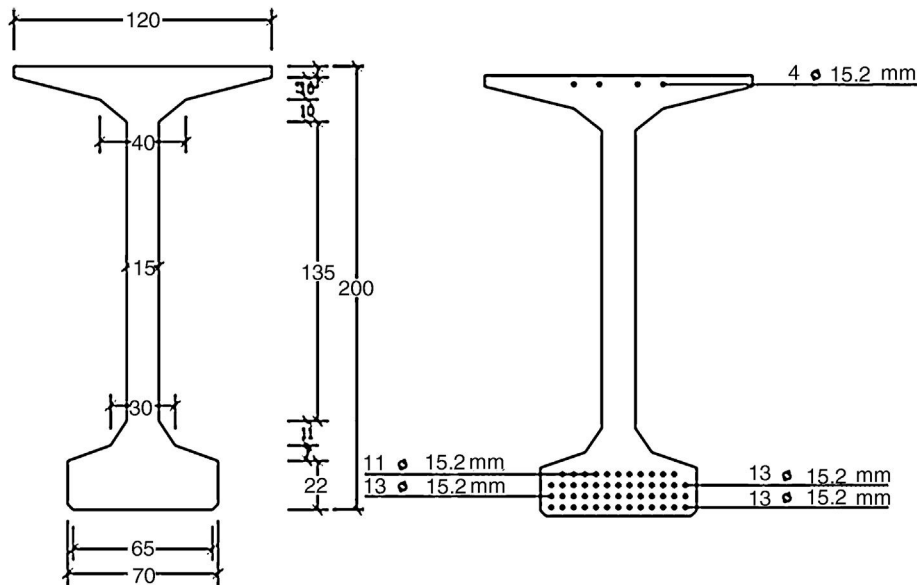
Figura 2. Dimensiones (cm) y armadura activa de la sección transversal.

El caso consiste en una viga de puente de 45,6 m de longitud, prefabricada, de hormigón pretensado, de sección doble T y geometría prismática (Fig. 2). El área de la sección (A_c) es de 0,58 m², la inercia en los ejes fuerte (I_{xx}) y débil (I_{yy}) es 0,325 m⁴ y 0,021 m⁴, respectivamente. La viga fue izada usando ganchos dobles, localizados a 2,0 m desde los extremos (a) y a una altura de 0,30 m sobre el borde superior de la pieza (Fig. 3). Se usaron dos grúas durante las operaciones de izado para garantizar el alineamiento vertical de los cables de izado ($\Psi = 0^\circ$).

La fuerza de pretensado en el momento de izado ($t > 28$ días) se estimó en $P_k = 8.514$ kN (15% de pérdidas). La excentricidad respecto al centro de gravedad de la sección es $e_p = 0,73$ m. La resistencia del hormigón a los 28 días es de 60 MPa. El módulo de deformación y la resistencia media a tracción se estimaron como $E_c = 34.7$ GPa y $f_{ctm} = 4.53$ MPa, respectivamente.

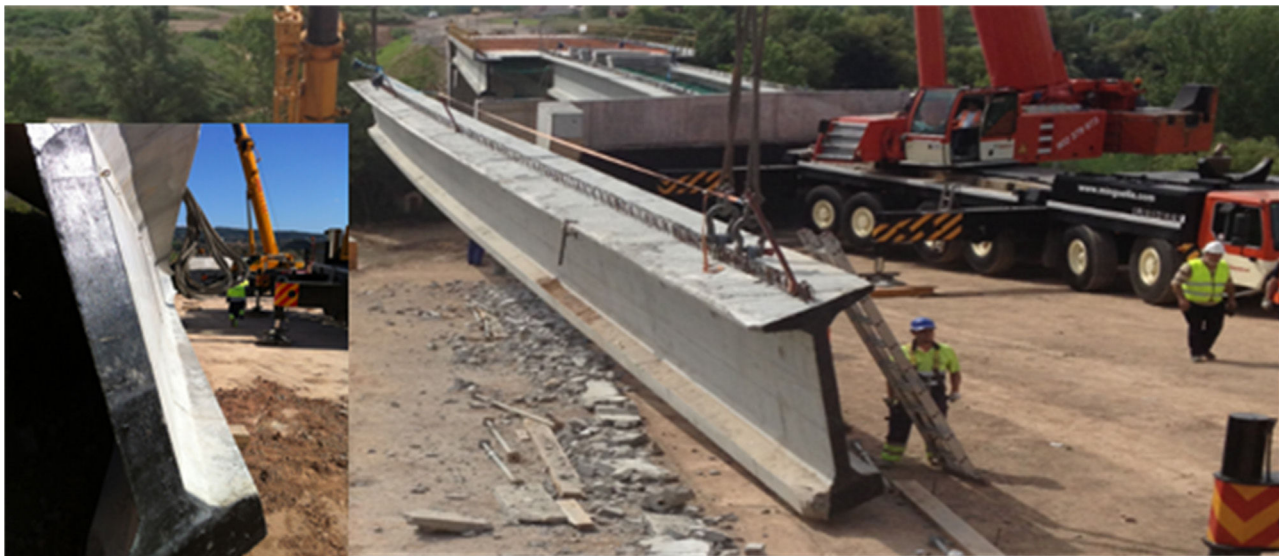
Figura 3. Configuración de izado y deformada.

En las inspecciones visuales previas al izado, se detectó una excentricidad de, aproximadamente, 12 mm en la posición de los ganchos de izado respecto al eje central de la pieza. Así mismo, se observó una imperfección en la flecha lateral de 90 mm. Esta imperfección equivale a $L/510$, la cual es menor que la tolerancia permitida ($L/500$) en EN 15050 [17]; por lo tanto, se autorizó el izado de la pieza. Durante la operación, se observó un desplome (Fig. 3) con un dramático incremento del desplazamiento

lateral de hasta 300 mm, por lo que se bajó la viga y se abortó la operación.

En las inspecciones posteriores, se detectaron fisuras verticales en el ala superior izquierda, donde se esperaban las máximas tensiones de tracción debidas al fenómeno de vuelco lateral. A pesar de que los anchos de fisura observados eran aceptables, la viga no recuperó su forma original, y la flecha lateral permanente superaba $L/400$, por lo que el elemento fue finalmente rechazado.
