# Análisis de un caso de inestabilidad lateral de un viga de hormigón pretensado de gran luz en fase de izado

*Case-study of lateral instability of a long-span prestressed concrete girder during lifting*

Albert de la Fuente Antequera<sup>a,\*</sup>, Sergio Henrique Pialarissi Cavalaro<sup>b</sup> y Jesús Miguel Bairán García<sup>c</sup>

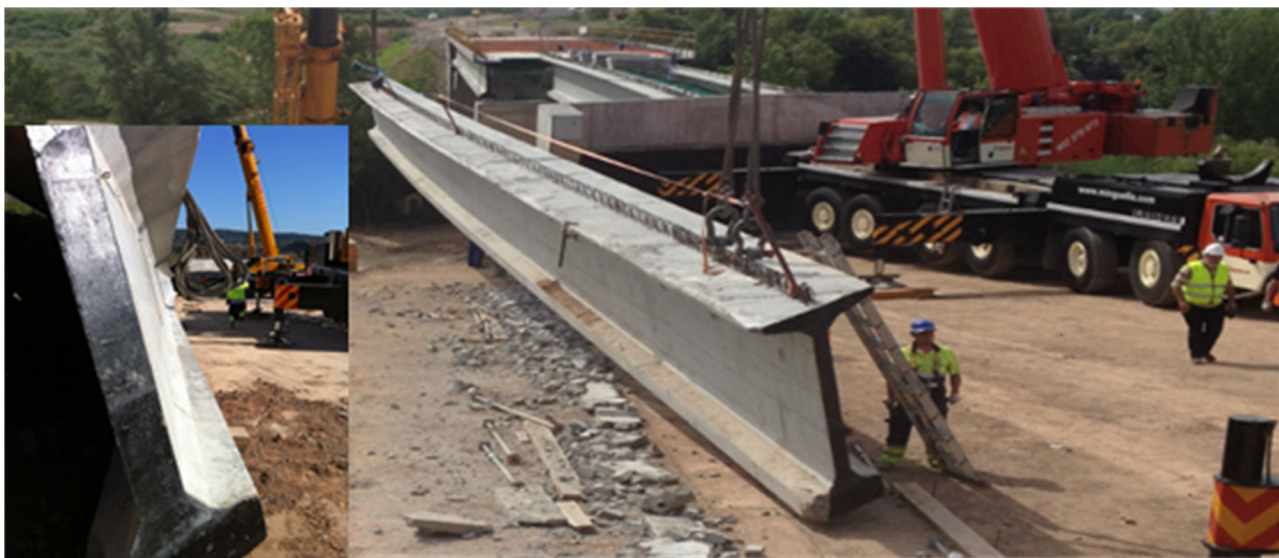
En las inspecciones visuales previas al izado, se detectó una excentricidad de, aproximadamente, 12 mm en la posición de los ganchos de izado respecto al eje central de la pieza. Así mismo, se observó una imperfección en la flecha lateral de 90 mm. Esta imperfección equivale a  $L/510$ , la cual es menor que la tolerancia permitida ( $L/500$ ) en EN 15050 [17]; por lo tanto, se autorizó el izado de la pieza. Durante la operación, se observó un desplome (Fig. 3) con un dramático incremento del desplazamiento

lateral de hasta 300 mm, por lo que se bajó la viga y se abortó la operación.

En las inspecciones posteriores, se detectaron fisuras verticales en el ala superior izquierda, donde se esperaban las máximas tensiones de tracción debidas al fenómeno de vuelco lateral. A pesar de que los anchos de fisura observados eran aceptables, la viga no recuperó su forma original, y la flecha lateral permanente superaba  $L/400$ , por lo que el elemento fue finalmente rechazado.

Figura 3. Configuración de izado y deformada.

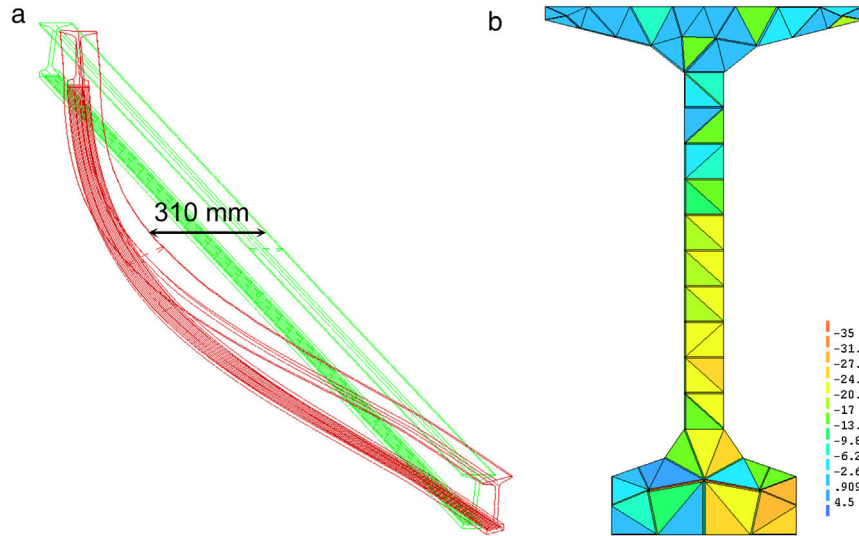
En la figura 4a se presenta la configuración deformada de la viga en fase de izado. La deformación lateral alcanzada por el modelo es de 310 mm, ligeramente superior a los 300 mm observados en las operaciones reales de izado de la viga. Por tanto, se confirma la tendencia a las grandes deformaciones laterales y a la fisuración de la misma en esta fase transitoria (tensiones superiores a  $f_{ctm} = 4,5$  MPa en el ala superior y parte externa del ala inferior), según la distribución de tensiones en la sección central de la viga (Fig. 4b).

Figura 4. Resultados del modelo numérico: (a) configuración deformada y (b) estado tensional de la sección central (en MPa).

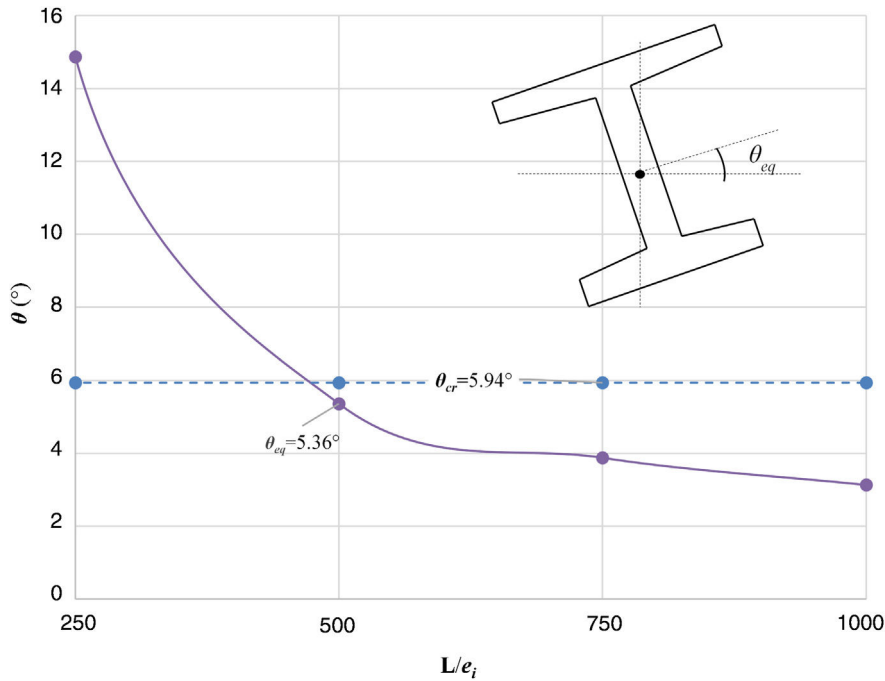
Para profundizar en el análisis, la [figura 5](#) muestra la evolución de  $\theta_{eq}$  y la combadura ( $L/e_i$ ). En la [figura 5](#) se evidencia que  $\theta_{eq}$  es fuertemente dependiente en  $L/e_i$ . Se observan valores de  $\theta_{eq}$  de entre  $3,13^\circ$  (L/1.000) a  $14,87^\circ$  (L/250). Se debe hacer notar que  $\theta_{eq}$  aumenta exponencialmente para  $L/e_i < 600$ . Así mismo,  $\theta_{cr}$  es casi un 10% mayor que el valor esperado para L/500 ( $\theta_{eq} = 5,36^\circ$ ). De hecho, se espera que la viga fisure para una imperfección lateral de L/475. Este valor se puede alcanzar fácilmente previamente a las operaciones de

Figura 5. Relación entre  $\theta_{eq}$  y  $L/e_i$ .

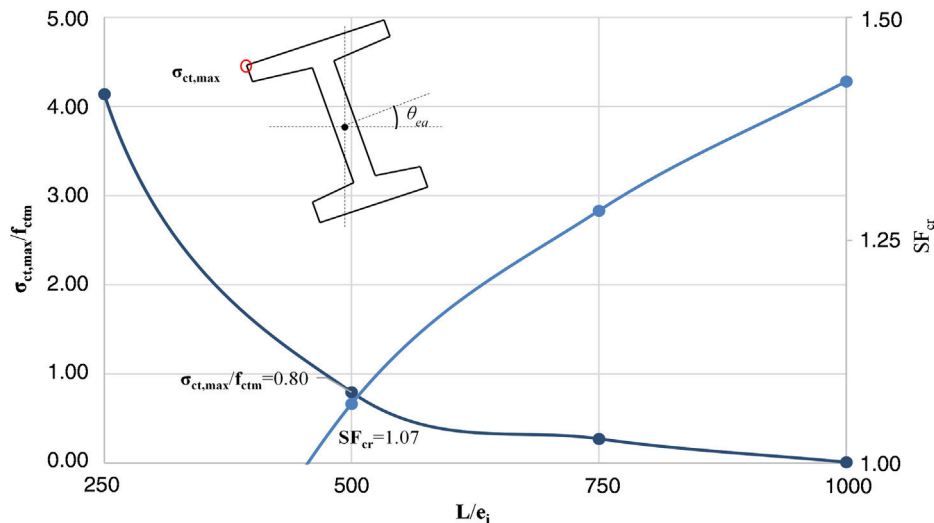
La figura 6 muestra la relación entre el ratio de tensión máxima de tracción y la resistencia media de tracción y el margen de seguridad  $SF_{cr}$  en función de  $L/e_i$ . Se puede observar que  $\sigma_{ct,max}/f_{ctm}$  aumenta exponencialmente con valores  $L/e_i < 500$ . En efecto, para  $L/500$ ,  $\sigma_{ct,max}$  está un 20% por encima de  $f_{ctm}$  y  $SF_{cr}$  es de 1,07. Por tanto, el riesgo de fisuración en el ala superior existe. Los resultados y análisis confirman que la configuración de izado hace la viga susceptible a la fisuración y a la inestabilidad lateral.

Figura 6. Relación entre  $\sigma_{ct,max}/f_{ctm}-L/e_i$  y  $SF_{cr}-L/e_i$ .
