Jornadas de Puertos y Costas 2015

## Estudio en modelo físico 3D de las averías del espigón de la playa de La Zurriola (San Sebastián)

### Physical model study of the La Zurriola beach groin damages

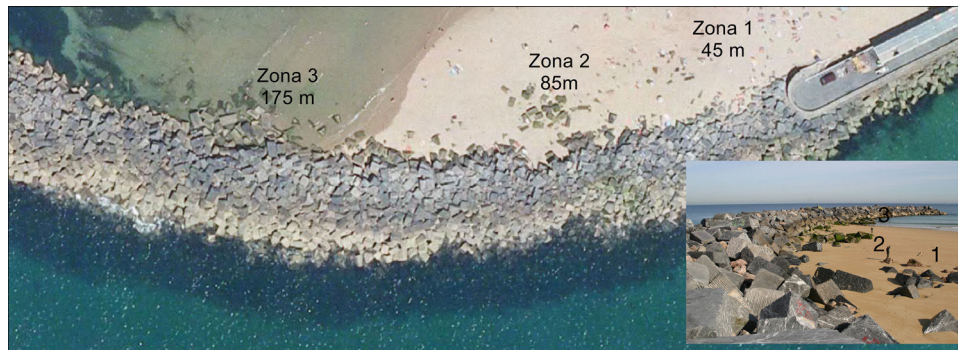
En cuanto a la estabilidad del espigón hasta 2013, las primeras averías en el tramo inicial se produjeron después del ataque de los temporales de diciembre de 2007 y marzo de 2008. En concreto, se produjeron daños iniciales e intermedios [23] en 3 zonas repartidas a lo largo de la primera mitad del dique (fig. 6), y que en adelante se denominarán zonas 1, 2 y 3. Estas zonas, que se localizaban fácilmente por la acumulación de bloques sueltos en la playa, se situaban respectivamente a 45 m (sección B), 85 m (sección B, muy próxima al cambio de sección) y 175 m (sección C), distancias medidas en línea recta desde el punto de arranque del espigón. La

zona 2, situada en la zona de transición de la sección tipo B a la C, es la que presentaba los daños más graves a simple vista (desde el lado interior del dique), aunque el número de bloques desplazados era inferior al de la zona 3. En esta última zona se observa un hueco

en el lado interior del dique, siendo destacable el gran tamaño de los bloques caídos sobre la playa.

**Figura 6.** Localización de las 3 zonas dañadas en el espigón. Imagen del PNOA (Ministerio de Fomento). Detalle: vista de las 3 zonas desde el extremo del paseo marítimo.

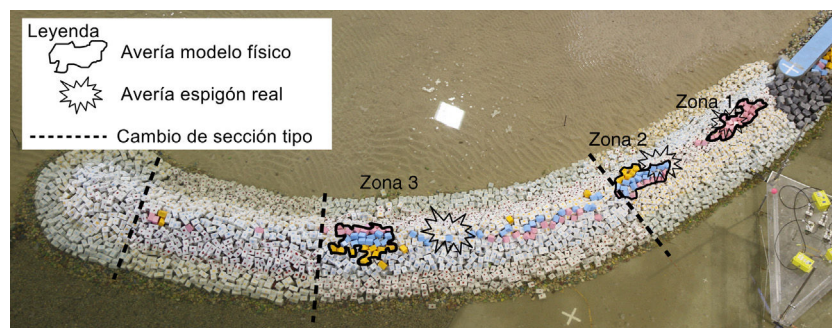
Tal como se desarrollará en el epígrafe siguiente y como puede observarse en la [figura 9](#), la primera fase de ensayos cumplió muy bien con los objetivos previstos, ya que el estado del espigón tras los ensayos representaba con gran aproximación la situación real, tanto por la localización como por el tamaño y las características de las averías.

**Figura 9.** Vista del lado interior del dique al comienzo de la fase II. Averías en el espigón en la fase I y refuerzo del manto ensayado.

Al finalizar esta fase del ensayo se comprobó que las zonas de avería del modelo se correspondían con puntos débiles de la estructura, bien porque la altura de ola es superior a la esperada, bien porque los pesos de los bloques del manto fueron insuficientes, o por ambas causas a la vez. Como puede verse en la [figura 9](#), las zonas de daño se concentran en los tramos I y II, aproximadamente en los mismos puntos en donde se habían producido en el espigón real entre 2007 y 2008, mientras que los tramos III y IV permanecen prácticamente inalterados. Al igual que en la realidad, en el modelo se produjeron averías intermedias en 3 zonas: 2 en el tramo I (sección tipo B) y una en el tramo II (sección C).

Con respecto a las averías del tramo I, están claramente separadas entre sí, siendo las distancias hasta el extremo del paseo marítimo de 45 y 95 m, muy similares a las de la realidad, de 45 y 85 m, respectivamente. También son muy similares a las averías reales la magnitud y las formas de la avería. Esta es mayor en la zona 2, donde cayeron 10 bloques durante el ensayo, mientras que en la zona 1 cayeron 7 bloques. Este número de bloques también es similar al de la realidad.

En la zona 3 (tramo II, sección C) también se observa una clara semejanza entre la realidad y el modelo, no tanto en la posición de la avería, a unos 30 m de distancia entre realidad y modelo, como en magnitud y tipología. Esta diferencia en la posición podría ser debida a pequeñas diferencias en el ángulo de incidencia del oleaje entre ensayo y realidad, que cambiarían el punto de concentración de la energía del oleaje. En cuanto al tamaño de la avería, esta es la zona con mayor número de bloques caídos, con 13 en total, un número semejante al de la realidad. Todos los bloques caídos procedían de la coronación.

Por lo que a la magnitud de las averías se refiere, en las zonas 1, 2 y 3 se trata de una avería de tipo intermedio, con bastantes bloques desplazados de una zona relativamente pequeña de la capa superior del manto, fundamentalmente de la coronación, que dejan expuesta al oleaje a la capa inferior.

Partiendo del modelo de espigón averiado, la segunda fase de ensayos consistió en reparar el manto colocando nuevos bloques de mayor tamaño en las zonas dañadas, sin alterar el orden, posición y número de bloques en las zonas colindantes. De este modo, pretendía comprobarse si las averías se debían a la concentración de energía en puntos concretos del espigón o si por el contrario se debían al insuficiente peso de los bloques de la sección tipo definida en proyecto para todo el tramo. El refuerzo se definió mediante una solución distinta para cada zona de daños, teniendo en cuenta el tamaño, la localización y la tipología de las averías. En el primer tramo (sección tipo B), la zona 1 se reconstruyó colocando bloques de 18 t en la coronación; en la zona 2, muy próxima al cambio de sección tipo, se reforzó la coronación con bloques de entre 25 y 30 t. En el segundo tramo (sección C), la zona 3 se reforzó con bloques de 35 t. Todas las reparaciones realizadas antes de los ensayos de la segunda fase se muestran en la imagen de la [figura 10](#).

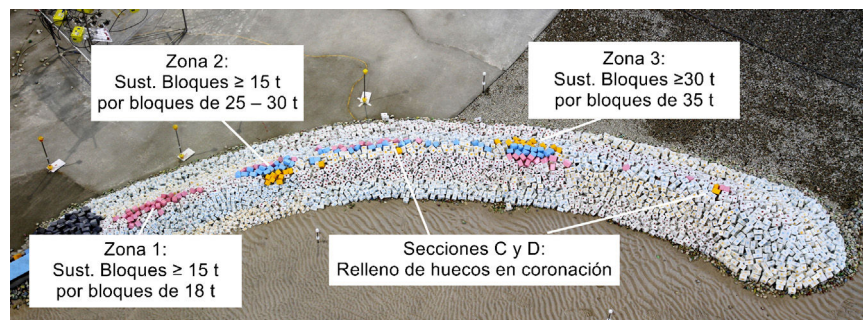
**Figura 10.** Vista del lado interior del dique al comienzo de la fase II. Averías en el espigón en la fase I y refuerzo del manto ensayado.

bloques de 18 t del refuerzo se cayeron hacia el talud interior, lo cual significa que este peso fue insuficiente, pese a que la mayor parte de bloques permaneciera estable. Por el contrario, en la zona 2 solo un bloque fue desplazado durante los ensayos, lo cual es indicativo de que en este caso el refuerzo (bloques de 25-30 t) sí funcionó. Cabe destacar que durante esta fase de los ensayos los bloques del modelo anteriores a la recarga continuaron cayéndose desde la coronación hacia el talud interior a lo largo de todo este primer tramo, extendiéndose la zona de averías a casi todo el tramo. Este resultado corrobora que los bloques deberían haber tenido mayor peso.

En el tramo II, la conclusión a la vista de los resultados es que el refuerzo de la zona 3 funcionó bien, al no haberse desplazado ningún bloque de los repuestos. Aunque en el resto del tramo II continuaron cayendo algunos bloques, lo hicieron en menor medida que en el tramo I, lo que permite concluir que el peso de bloques de 30 t puede ser adecuado, y que la caída de algunos bloques es admisible teniendo en cuenta los oleajes a que se ha sometido al espigón.

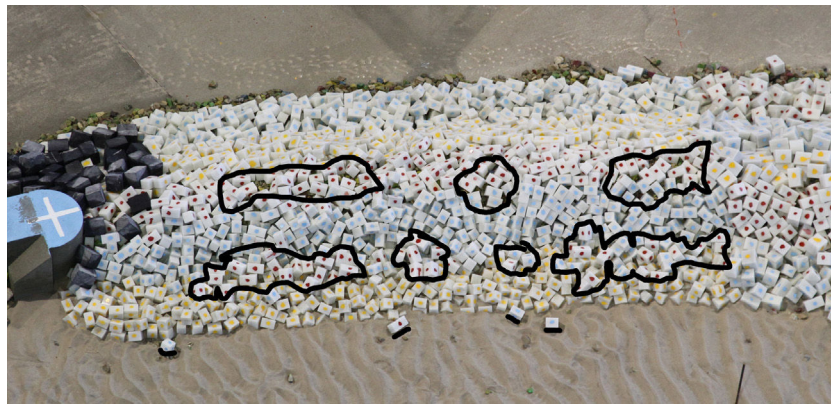
Tal como se mencionaba anteriormente, en la tercera fase del ensayo únicamente se retiraron los bloques que se habían colocado para el refuerzo del manto estudiado en la fase II. De este modo, debe destacarse que en el tramo I los ensayos comenzaron con un importante deterioro de la coronación, una situación de partida bastante peor que la real a finales de 2013. No obstante, los resultados observados pusieron de manifiesto la debilidad de la coronación en todo el primer tramo del espigón. Así, la evolución durante la fase III fue de aumento de los daños en toda la coronación, extendiéndose las averías por el talud interior y alcanzándose el inicio de destrucción en las zonas anteriormente dañadas (zonas 1 y 2, [fig. 11](#)). En el resto del tramo las averías fueron también importantes, aunque sin llegar al inicio de destrucción.

En conclusión, al finalizar esta fase del estudio se comprobó que el tramo I del espigón se encontraba en riesgo de destrucción en caso de llegada de nuevos temporales extremos, por lo que se consideraba necesario reparar todo el tramo I de espigón, así como la zona 3 en el tramo II, siendo recomendable reforzar toda la coronación.

**Figura 11.** Inicio de destrucción del tramo 1 del espigón. En la imagen se han señalado las zonas con inicio de destrucción en la coronación y las áreas de depósito de los bloques desplazados sobre el pie del talud.

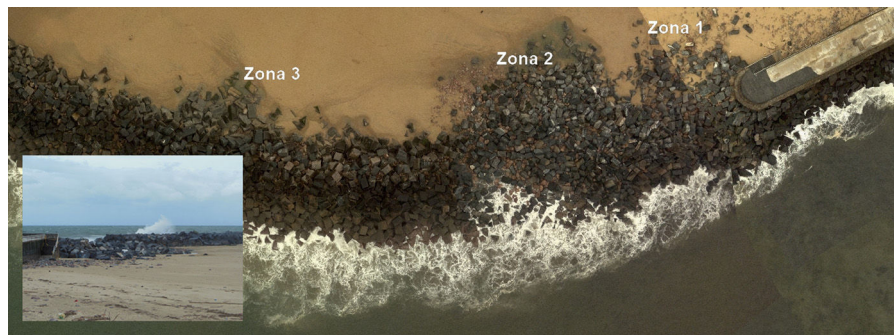
El 2 de febrero de 2014 un temporal de oleaje destruyó prácticamente todo el tramo de arranque del espigón ([fig. 12](#)). La altura de ola significativa de pico del temporal medida en la boya exterior de Bilbao, de Puertos del Estado, situada en aguas profundas ( $H_s = 9,15$  m) quedó lejos de los registros de diciembre de 2007 y marzo de 2008 (11,65 y 11,55 m, respectivamente) y del récord de 2009 (13,71 m), pero en contraste destacaban el elevado nivel del mar (casi 5 m por encima del nivel de bajamar mínima astronómica) y el periodo del oleaje,  $T_p \approx 20$  s. Sorprende que, menos de un

**Figura 12.** Destrucción del espigón. Fotografía de marzo de 2014, tras la destrucción el 2 de febrero de 2014.  
Fuente: Ministerio de Agricultura, Alimentación y Medio Ambiente. Detalle: vista desde la playa del espigón destruido.

la combinación de nivel del mar y periodo del oleaje durante los 2 temporales citados permitió que en ambos casos se sobrepasaran los 7,5 m, incluso con bastante amplitud en el caso del temporal de febrero. Estos resultados se han extrapolado también al tramo de arranque del espigón, en el que es de suponer que la altura también superó a la de diseño. Esto, junto con el hecho de que el espigón tenía un diseño deficiente en los tramos I y II, provocó el inicio de destrucción en enero y la posterior destrucción en febrero.

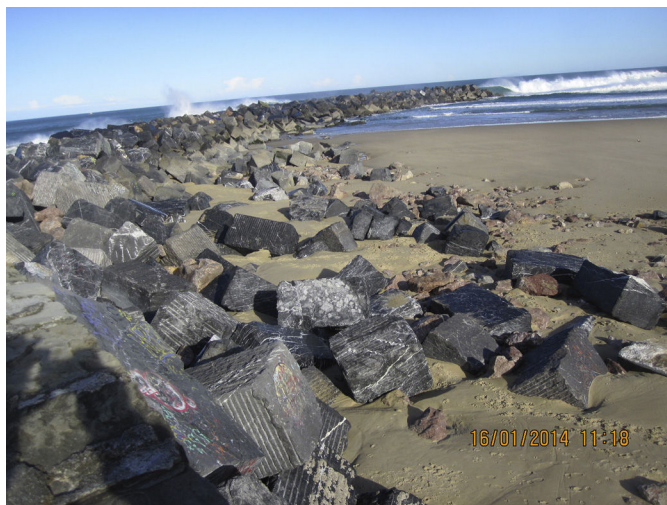
**Figura 13.** Inicio de destrucción en el espigón. Fotografía tomada tras el temporal de 6 de enero de 2014.  
Fuente: Ministerio de Agricultura, Alimentación y Medio Ambiente.

mes antes (6 de enero de 2014), se había registrado otro temporal de características similares y que ya había provocado un aumento considerable de los daños del primer tramo del espigón, donde se alcanzó el inicio de destrucción (fig. 13). Durante el temporal del 6 de enero, en el momento de máximo nivel del mar, casi 4 m por encima de la bajamar, la altura de ola fue  $H_S = 9,6$  m y el periodo de pico  $T_P \approx 22$  s, ambos valores medidos en la boya exterior de Bilbao.

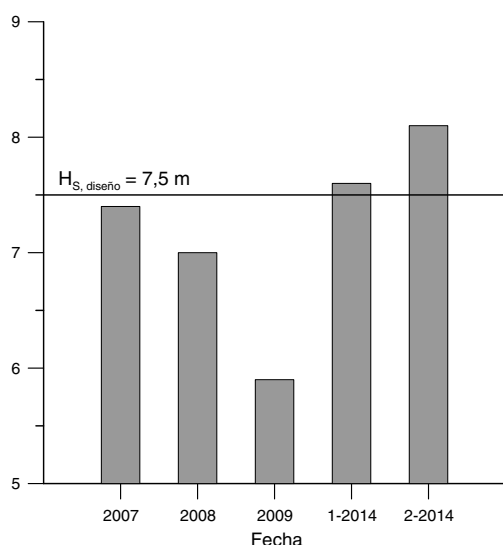
La figura 14 muestra las alturas significativas calculadas en el pie del morro en los 5 temporales analizados, incluyendo la referencia a la altura de diseño en esta zona. Como puede verse, hasta comienzos de 2014 la máxima altura de ola en la obra corresponde al temporal de diciembre de 2007, en que prácticamente se igualó la altura de diseño obtenida en [13] (tabla 1). Sin embargo, en 2014,

**Figura 14.** Oleaje a pie de obra. Comparativa de las alturas de ola alcanzada a pie de obra durante los temporales analizados.

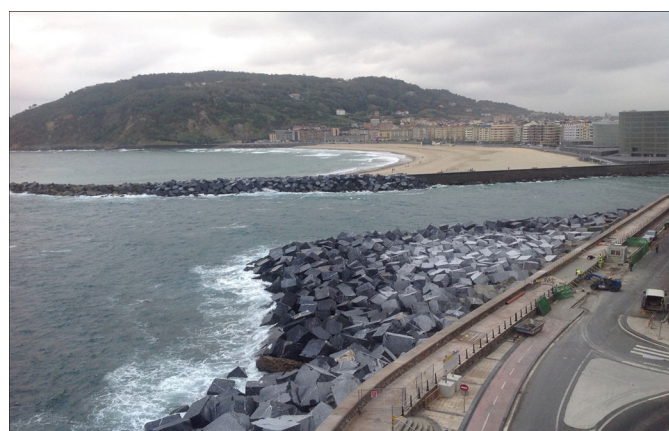
**Figura 15.** Aspecto del espigón tras las obras de reparación.

Para tratar de paliar los daños producidos en todo el sector costero de la desembocadura del Urumea, el Ministerio de Agricultura, Alimentación y Medio Ambiente elaboró un plan de actuación en ambos márgenes con cargo a las obras de emergencia autorizadas por el Consejo de Ministros el 22 de febrero de 2014. Dicho plan contemplaba, entre otros aspectos, la reparación del espigón de La Zurriola, así como la protección mediante escollera del paseo marítimo situado en la margen izquierda, este último al objeto de reducir las inundaciones en la ciudad provocadas por los grandes temporales de oleaje. El resultado final se muestra en la fotografía de la [figura 15](#).

Para diseñar las protecciones del espigón se tuvieron en cuenta los resultados de los ensayos para establecer el peso mínimo de los bloques de la reparación, que fue de 30 t. Con respecto al tacón de bloques de escollera colocado en la margen izquierda de la desembocadura, también servirá para reducir las reflexiones en el paseo nuevo, de modo que en las condiciones de diseño no se espera que aparezcan nuevas averías.
