MUSEO NACIONAL DE LA ENERGÍA DE PONFERRADA

David SANZ CID

Fabiola PIERANTONI SILVA

RESUMEN

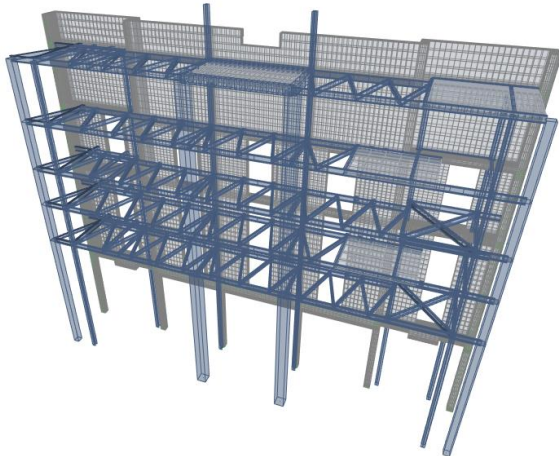
Mención especial requiere la fachada este del edificio, ya que su precario estado de conservación hizo necesario el diseño y cálculo de una estructura específica para su estabilización definitiva, además del recalce de las cimentaciones.

Figura 8. Modelo de cálculo fachada este

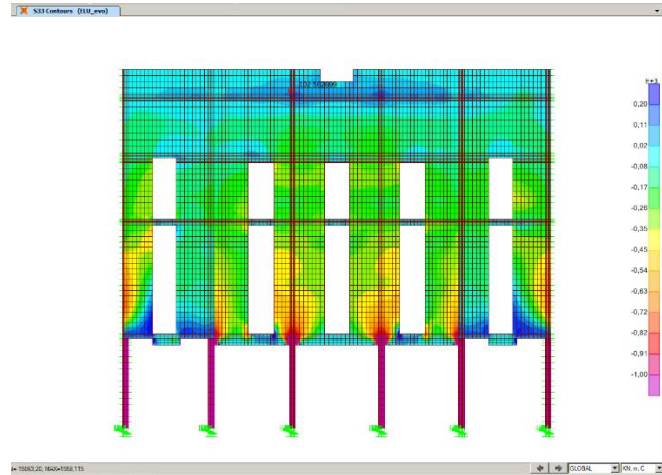
Figura 9. Tensiones en muro de fábrica.

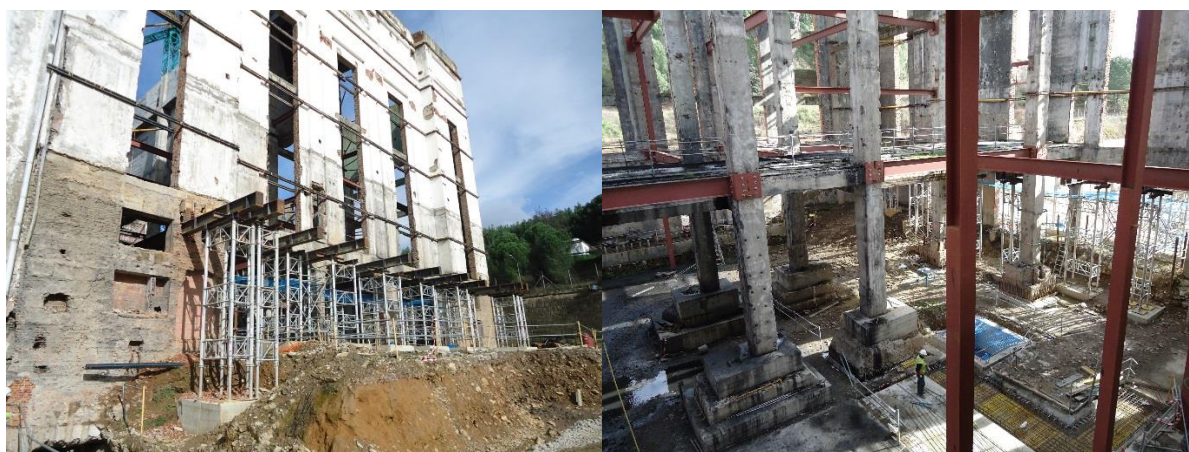
Figura 11. Sistema de Apeo y estabilización fachada este Edificio de Calderas.

cimentaciones mediante micropilotes. Como consecuencia de lo anterior, la primera actuación consistió, en el Edificio Calderas, en la estabilización de las fachadas mediante una subestructura metálica interior que apoya sobre los pilares existentes que permitió garantizar la seguridad durante la construcción. De cara a la producción se procuró que parte de los elementos metálicos pudieran ser aprovechados para la estructura definitiva. Para el caso del muro este, medianero con el nuevo Edificio, además era necesario un apeo frente a las cargas verticales, que permitiera ejecutar con seguridad el recalce de su cimentación. El apeo soportaba las cargas verticales mediante unos perfiles perpendiculares a la fachada y que quedaban apoyados en torres de cimbra cimentadas mediante zapatas.

Con el fin de garantizar la estabilidad del apeo, se mantuvo durante ésta fase una berma de tierra de seguridad, que impidió abarcar temporalmente los trabajos del Edificio Nuevo próximos a ésta medianería, teniendo en cuenta que el sótano de éste nuevo edificio quedaba por debajo del Nivel 0 del edificio existente. Una vez descargada la fachada se procedió a la ejecución de los micropilotes, con perforación de 180mm y tubo 129x7mm, y al ferrallado y hormigonado del nuevo encepado. Ésta última operación se realizó mediante bataches muy cortos y alternos, ya que era necesario descubrir 1 m de cimiento existente para garantizar el suficiente contacto entre los dos cimientos. Adicionalmente, los dos encepados nuevos laterales y el cimiento existente quedaban cosidos por barras de métrica 20 mm tesadas a 60 KN.
