INVESTIGACIÓN CERÁMICA CON METAL

(Quintessenz Zahntech.
2006;32(9):1036-50)

Particularidades del recubrimiento cerámico de estructuras galvánicas

Michael Hopp y Reiner Biffar

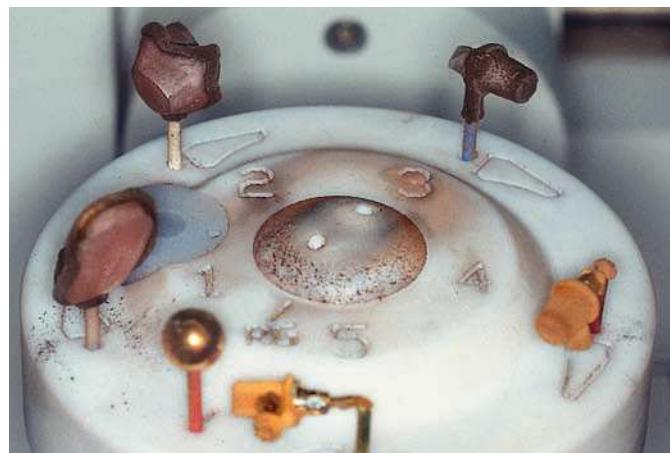
Las precipitaciones defectuosas suelen ser visibles ya en el color (fig. 2), de modo que podemos hablar de marcas de calidad inherentes al proceso. Hopp⁶ y Hopp et al⁷ ofrecen cuadros sinópticos de las posibilidades de fallos que pueden aparecer en la fabricación y el procesamiento de restauraciones galvánicas.

Fig. 2. Las precipitaciones defectuosas suelen ser visibles ya por el color.

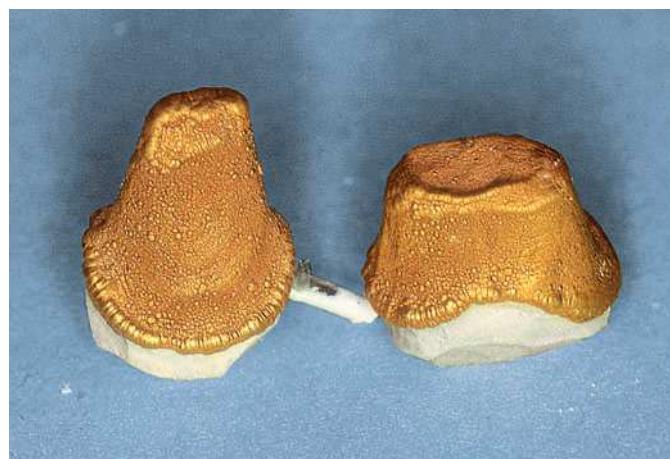
La figura 3 muestra dos coronas con precipitación defectuosa y superficies de estructura globular típicamente modificadas. Una vista detallada de la superficie al microscopio electrónico de barrido permite observar que la modificación se extiende por toda la funda y, en consecuencia, ésta se descarta para el siguiente proceso de producción (fig. 4).

Fig. 3. Dos coronas con precipitación defectuosa.

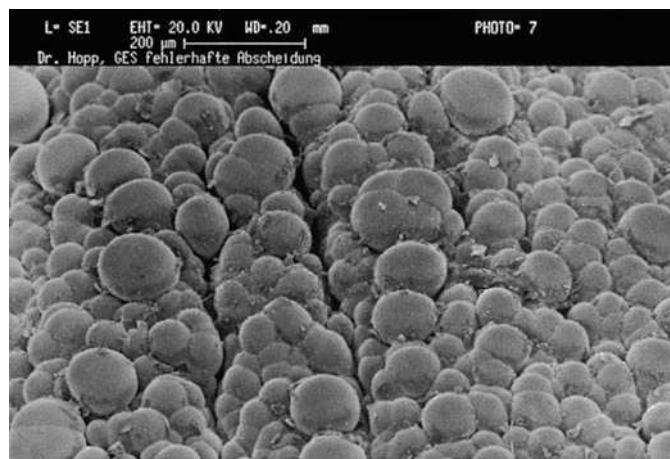
Fig. 4. Vista detallada de la superficie al microscopio electrónico de barrido.

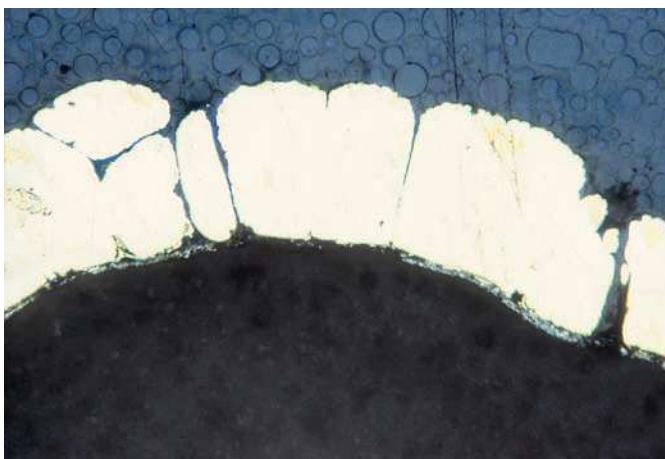
En los defectos de la superficie electroconductora del modelo o del muñón se generan defectos penetrantes, tal como muestra una rectificación a través de una funda galvá-

Fig. 5. Pulido a través de una funda galvanoplástica con defectos a causa de un recubrimiento defectuoso con plata conductora. LM, luz incidente, aumento de 100:1.

nica con defectos tras un recubrimiento insuficiente y defectuoso con plata conductora (fig. 5). En todos los defectos superficiales que forman la cavidad de la capa galvánica se forman burbujas en la cerámica con diferentes intensidades (fig. 6). La figura 7 muestra una funda para una restauración atornillada sobre implantes con defectos típicos causados por el llamado efecto de debilitamiento de los bordes. En las preparaciones rectangulares o en pilares prefabricados hay que procurar un redondeo de los bordes, ya sea mediante un pulido para dar forma o mediante el encerado de los vértices antes del recubrimiento con plata conductora. La figura 8 muestra en una vista detallada las consecuencias con una precipitación defectuosa del oro en el vértice rectangular en la rectificación metalográfica.

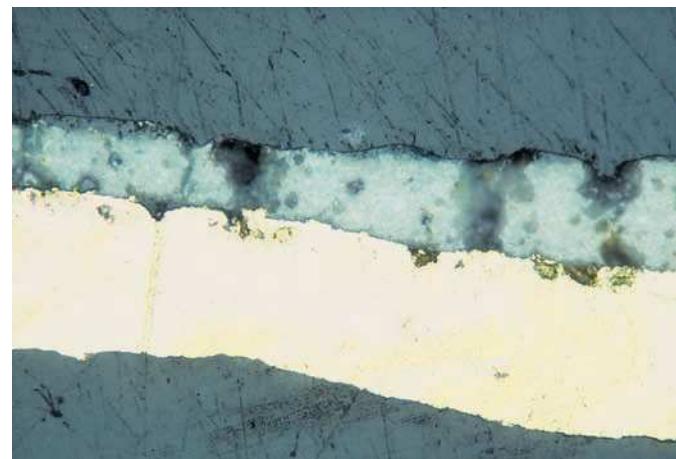
Fig. 6. Formación de burbujas en la cerámica debido a defectos superficiales en la estructura galvánica. LM, luz incidente, aumento de 100:1.

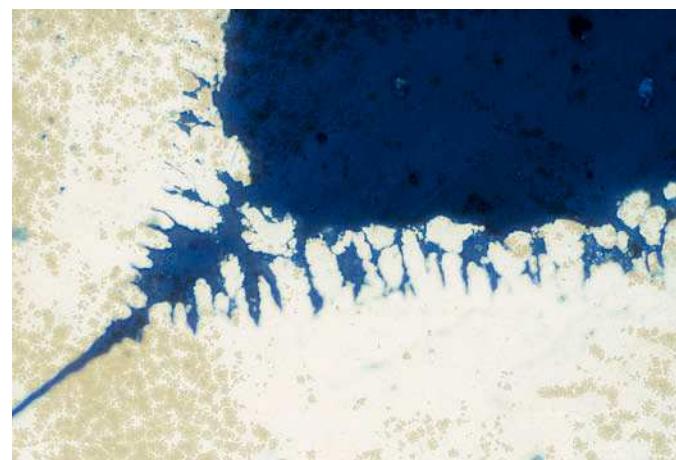
Fig. 8. Vista detallada de la figura 7 con defecto típico debido al efecto de debilitamiento de los bordes. LM, luz incidente, aumento de 200:1.

El acabado de las fundas en las que ya ha finalizado la precipitación debería llevarse a cabo tras la liberación del muñón siempre en un ángulo de 90° hacia el material, lo que permite que surja el típico borde de oro en la estructura recubierta con el grosor del

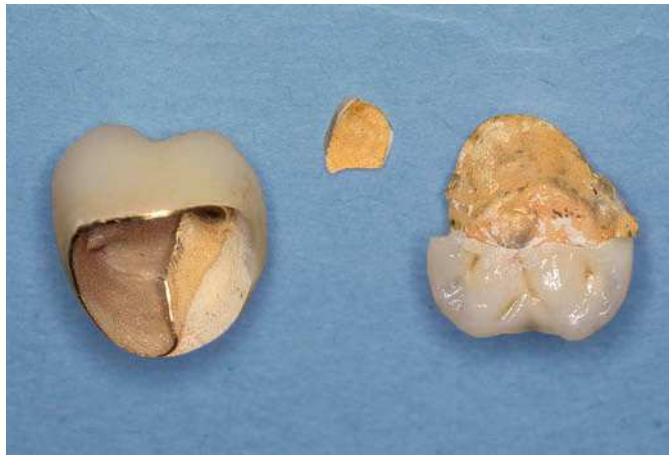
Fig. 25. En la cocción defectuosa del material de bonderización no hay una unión sólida entre la cerámica y la funda.

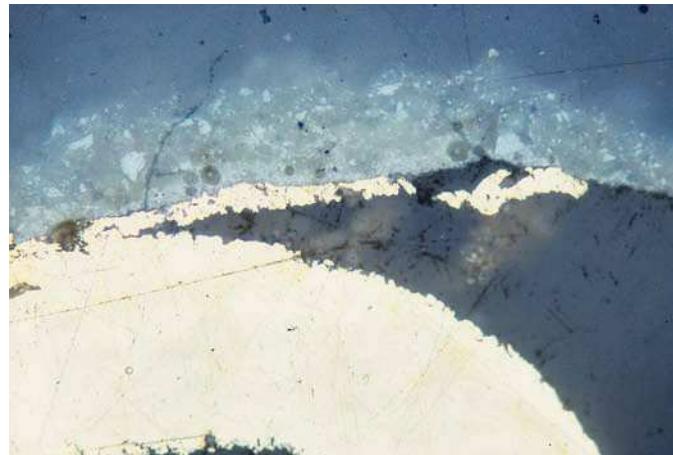
Fig. 26. Unión destruida por el pulido. LM, luz incidente, aumento de 100:1.

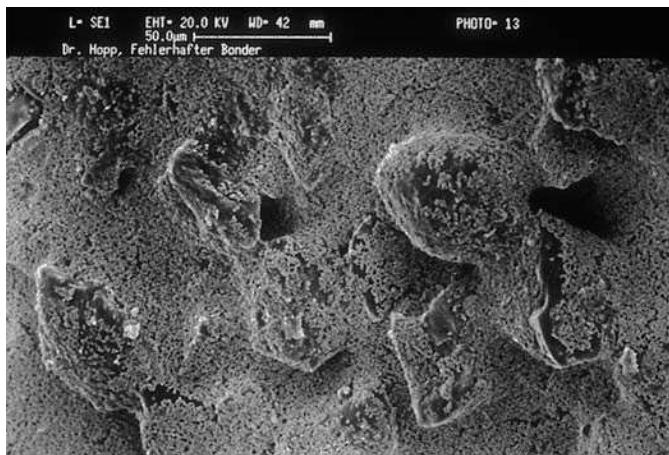
Fig. 27. Cocción incorrecta del material de bonderización, foto al microscopio electrónico de barrido con un aumento de 500:1.

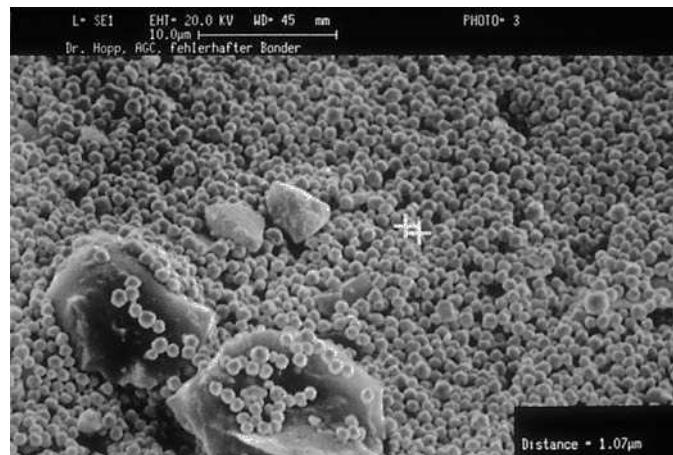
Fig. 28. Ampliación de la figura 27; las partículas de oro siguen existiendo después de la cocción, las partículas de cerámica no se han integrado. Foto al microscopio electrónico de barrido con un aumento de 2.000:1.

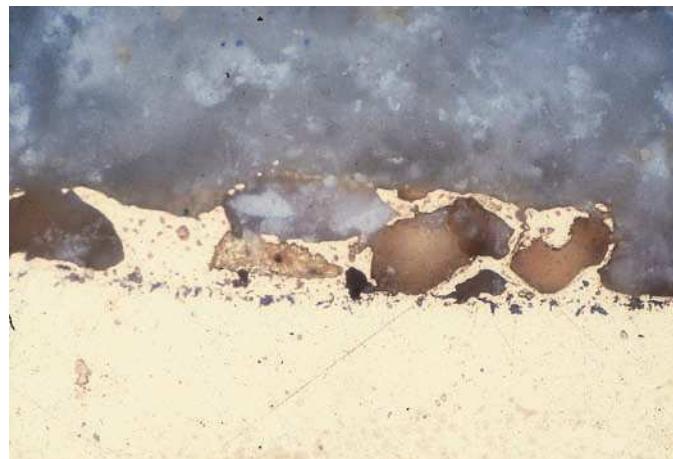
La mayor fuente de fallos en el recubrimiento con cerámica es la aplicación y la cocción del material de bonderización. Un secado demasiado rápido a una temperatura excesiva condiciona una separación de las partículas de oro del material de bonderización tras la cocción. La cerámica integra las partículas en su opáquer, aunque no existe estabilidad para la funda de oro, de modo que la funda de oro se puede eliminar del recubrimiento cerámico (fig. 25). La figura 26 muestra la unión destruida en el pulido metalográfico. La figura 27 muestra una vista general de la cocción correcta del material de bonderización y la figura 28 ofrece una vista detallada en la que las partículas de oro están separadas tras la cocción y las partículas de cerámica no se han integrado y fijado con seguridad. En la imagen seccional se puede ver la unión defectuosa o muy poco marcada del material de bonderización a la base (fig. 29).

Fig. 29. Cocción defectuosa del material de bonderización sin fusión con la funda. LM, luz incidente, aumento de 200:1.

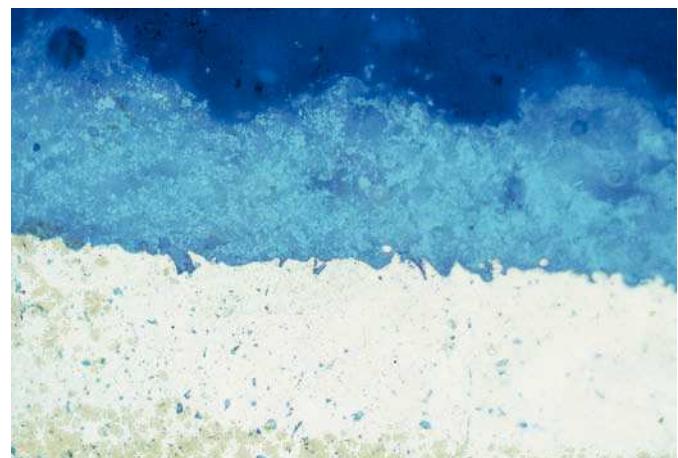
Fig. 31. Unión defectuosa en una funda irradiada. LM, luz incidente, aumento de 100:1.

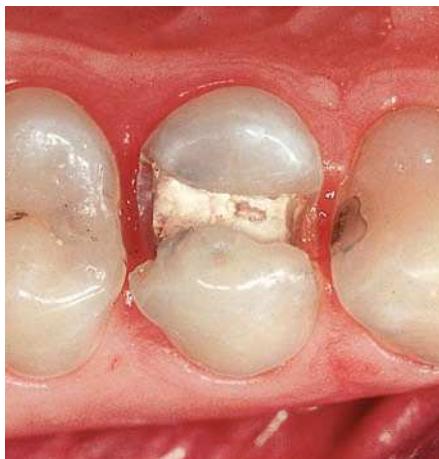
Para el éxito estético a largo plazo son importantes varios aspectos. La preparación debe realizarse con suficiente grosor y dilatación para que la cerámica estabilizadora tenga un volumen suficiente. La preparación de las cavidades para incrustaciones debería ser suficientemente ancha y profunda. La figura 34 muestra una incrustación galvánica en el modelo protésico tras la preparación y elaboración correctas. La preparación de una incrustación demasiado grácil, aquí mostrada en un premolar (fig. 35a), provoca una fractura de la incrustación en el istmo en la prueba en boca o posteriormente en la incorporación (fig. 35b).

Fig. 35a. Preparación de una incrustación demasiado grácil en un premolar.

- para optimizar la estabilidad y la estética debía respetarse un grosor mínimo de preparación comparable a otros sistemas de cerámica con metal: entre 1 y 1,2 mm.

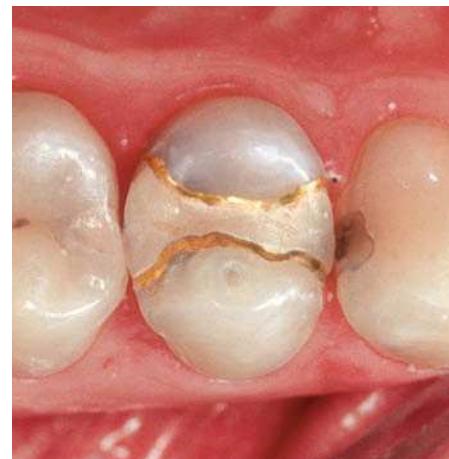
Fig. 35b. Fractura de la incrustación en el istmo.

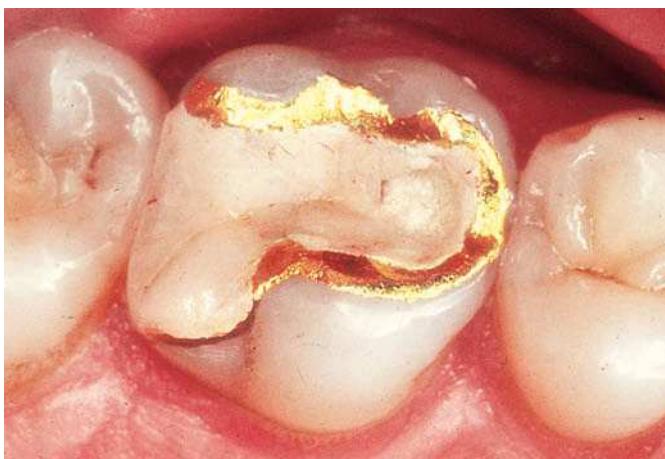
Otro fallo es el fuerte biselado del borde de la preparación. Puesto que la preparación debe cubrirse, se originan extremos anchos y muy finos del oro, sólo con un fino recubrimiento cerámico. Bajo la carga de masticación, estos extremos se deforman y la cerámica se introduce en la transición. La figura 35c muestra un caso de este tipo.

Fig. 35c. Preparación y fabricación defectuosa de una corona parcial; los extremos se rompen.

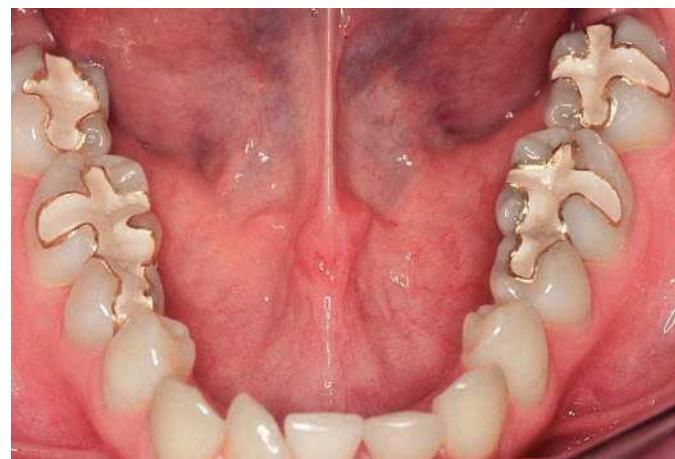
Fig. 35d. Apariencia opaca debido a un grosor demasiado reducido del material en la cerámica.

Una de las desventajas radica en la falta de transparencia de la funda galvanoplástica, lo cual, en parte, en el caso de incrustaciones y coronas parciales, provoca el oscurecimiento antiestético del diente natural y una discrepancia cromática masiva. La figura 35d ilustra el ejemplo de un tratamiento con incrustaciones en el que la cerámica cobra una apariencia opaca debido a un grosor demasiado reducido del material.
