Consideraciones de los desgastes del polietileno aplicados a prótesis totales de cadera

H. Fahandezh-Saddi Díaz, A. Villa García, A. Ríos Luna y J. Vaquero Martín

Servicio de Cirugía Ortopédica y Traumatología. Hospital General Universitario Gregorio Marañón. Madrid.

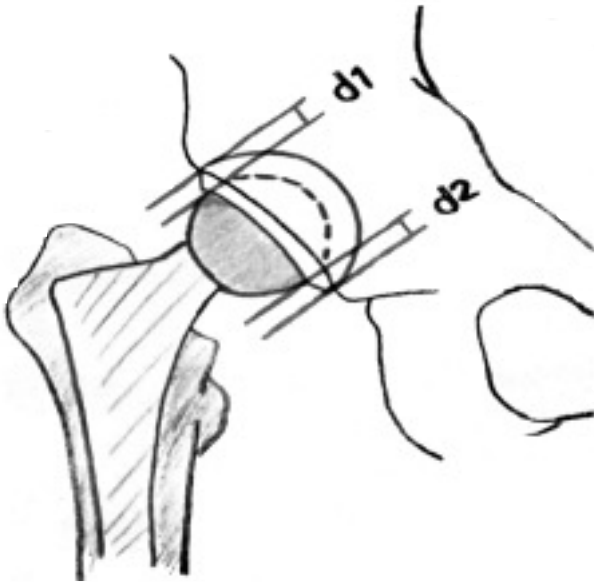
Las alteraciones del polietileno que se pueden evidenciar en las radiografías son: desgaste, rotura y luxación del polietileno. La medición del desgaste de polietileno¹⁹ (fig. 1) se realizó sobre radiografía anteroposterior de pelvis, midiendo la distancia desde la cabeza femoral al acetábulo (distancia d1 y d2). En condiciones normales dicha distancia es similar y se consideró que un desgaste

Figura 1. Medición radiográfica del desgaste de polietileno en radiografía anteroposterior de pelvis que considera la distancia desde la cabeza femoral al acetábulo (distancias d1 y d2). En condiciones normales, las distancias son similares, considerando un desgaste significativo cuando son mayores de 2 mm.

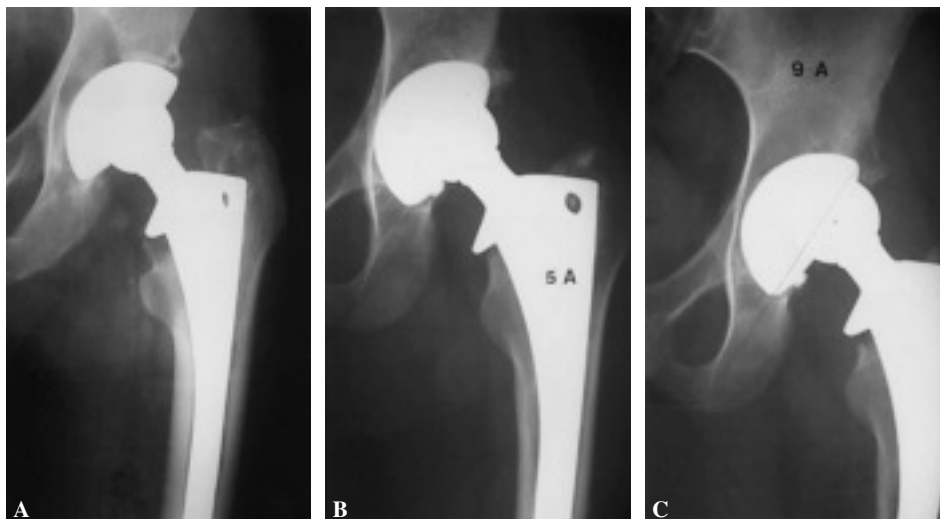
La valoración radiográfica de los pacientes que precisaron revisión quirúrgica evidenció desgaste del polietileno en 5 casos (fig. 2) y un caso de rotura brusca del polietileno, en un paciente con un aflojamiento acetabular (defecto tipo III A de la clasificación de Paprosky), sin signos de aflojamiento en el componente femoral (tabla 3).

Figura 2. Caso 6. (A) Artroplastia total de cadera con cotilo poroso impactado Duraloc® y vástago femoral AML®. (B) A los 5 años de intervención quirúrgica, el paciente presenta dolor leve en la cadera, constatando radiográficamente el inicio de desgaste del polietileno. (C) Cuatro años después, se realiza revisión quirúrgica debido al avanzado desgaste del polietileno (nótese el gran desgaste antes del recambio).

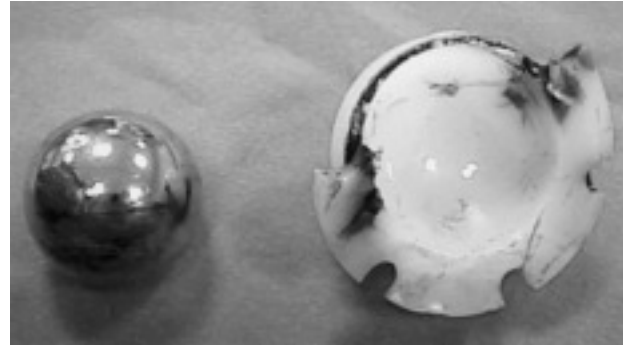
Figura 4. Caso 2. Rotura del núcleo de polietileno TM® tras revisión quirúrgica, en un paciente que presentó cuadro de dolor brusco en cadera intervenida 9 años antes.
