Pannus subvalvular como causa de desproporción tardía prótesis-paciente después de sustitución de la válvula aórtica

Subvalvular pannus as cause of late mismatch after aortic valve replacement

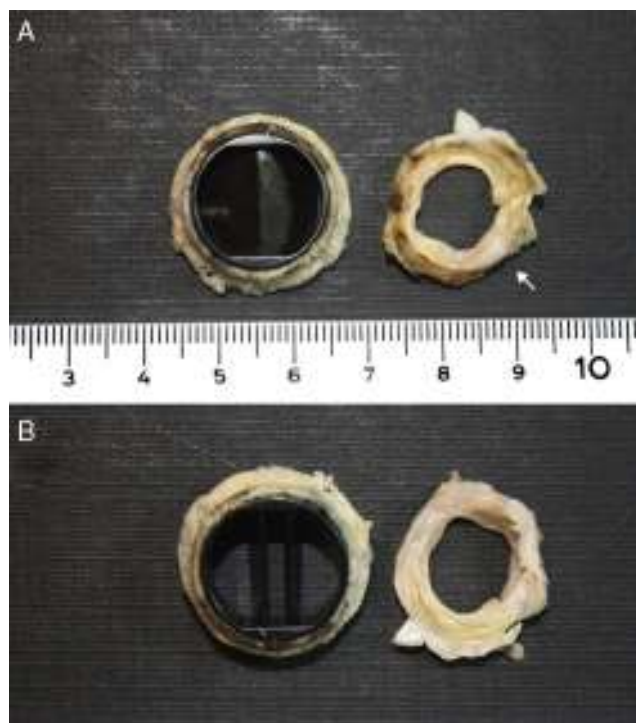
Mujer de 74 años, con antecedentes de asma bronquial y amigdalitis de repetición en la infancia, diagnosticada de valvulopatía mitral reumática, con estenosis grave, y llevada a comisurotomía abierta hace 30 años. Diez años más tarde fue reintervenida por estenosis aórtica grave, realizándose sustitución valvular aórtica por prótesis mecánica Carbo-medics n.º 19. Desde entonces siguió revisiones periódicas, encontrándose asintomática hasta hace 2 años, cuando comienza con disnea de esfuerzo progresiva hasta alcanzar un grado III/IV de la NYHA, requiriendo varios ingresos por insuficiencia cardíaca en el último año. En ecocardiogramas sucesivos, se evidenció progresión de la valvulopatía mitral hasta presentar estenosis e insuficiencia graves, así como insuficiencia tricúspide e hipertensión pulmonar graves. Además, se detectaron signos ecocardiográficos de estenosis de la prótesis aórtica (velocidad máxima: 5 m/s, gradiente máximo: 68 mmHg, y medio: 36 mmHg) a pesar de un movimiento normal de los hemidiscos, lo que sugería la presencia de desproporción aórtica. Dada la sintomatología de la paciente y las lesiones valvulares, se indicó la cirugía para corregir la enfermedad mitrotricúspide y explorar la prótesis aórtica. El registro intraoperatorio simultáneo de las presiones del ventrículo izquierdo y aorta confirmó la existencia de un gradiente pico mayor de 60 mmHg. Se realizó sustitución valvular mitral, anuloplastia tricúspide y se exploró la prótesis aórtica, evidenciando un ancho rodete subvalvular de *pannus* que reducía de manera importante el orificio valvular aórtico efectivo y que solo fue apreciable en toda su extensión tras explantar la prótesis aórtica (fig. 1). Se reseccó el rodete subvalvular y se implantó una nueva

Figura 1 Imagen de la prótesis aórtica desde ambas facetas: arterial (A) y ventricular (B). El tejido de *pannus* (flecha) se extiende alrededor de la circunferencia, siendo visible la considerable reducción del diámetro en el orificio valvular efectivo de la prótesis valvular aórtica.

Por medio de este caso clínico creemos relevante mostrar cómo la desproporción o *mismatch* protésico no es solo un fenómeno inherente al tamaño de la prótesis, sino que también puede deberse al crecimiento excesivo de *pannus*, fenómeno frecuente y con las mismas potenciales consecuencias en forma de un gradiente transprotésico elevado. Las mejoras en el diseño de las prótesis que, como la On-X, minimizan la formación de *pannus* y preservan el orificio valvular suponen un avance significativo en su prevención⁷⁻⁹.

prótesis mecánica (On-X n.º 19, On-X Life Technologies Inc, Austin, Texas) registrando un gradiente transprotésico pico de 11 mmHg después de la salida de circulación extracorpórea. El postoperatorio transcurrió sin incidencias y la paciente fue egresada en 7 días.
