Galería prefabricada de protección frente a caída de rocas en el tramo Nuevo-Congosto de la autovía A-23

Precast rock-fall protection gallery at Nuevo-Congosto section of A-23 motorway

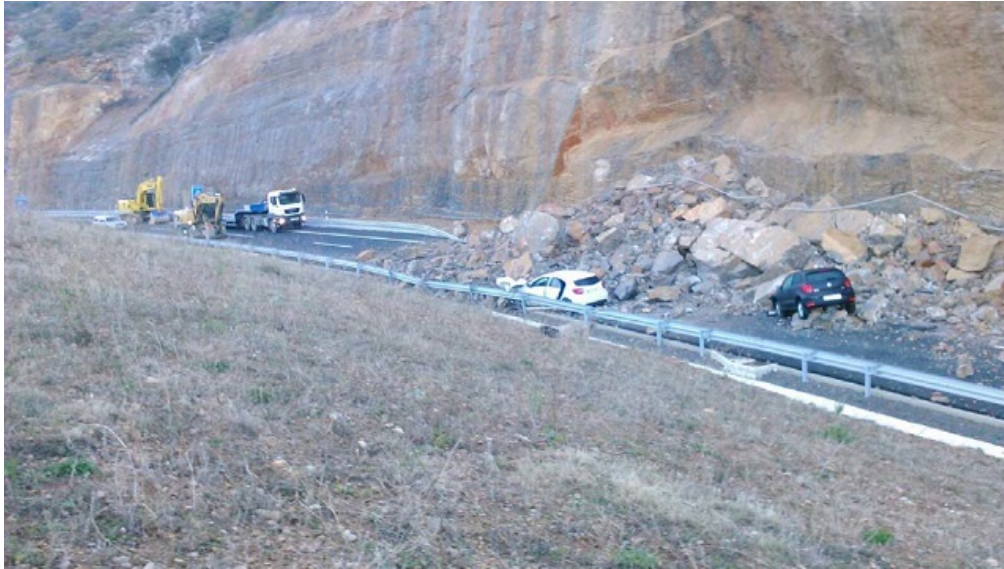
Figura 1. Panorámica del desprendimiento.

El 20 de marzo de 2016 tuvo lugar un desprendimiento de rocas en un talud situado en el kilómetro 377 de la autovía A-23, en Nuevo, que afectó a una de las calzadas (Fig 1). Desde esa fecha fue necesario realizar un desvío del tráfico por la otra calzada, por la que se circuló en modo bidireccional (un carril por sentido) hasta la reapertura de la calzada el 2 de diciembre del mismo año.

El talud afectado es un desmante de unos 290m de longitud, talud 1H: 4V y altura máxima de 37m. El talud estaba protegido por una malla de triple torsión que se rompe en parte al desprenderse el material permitiendo que este invada la calzada.

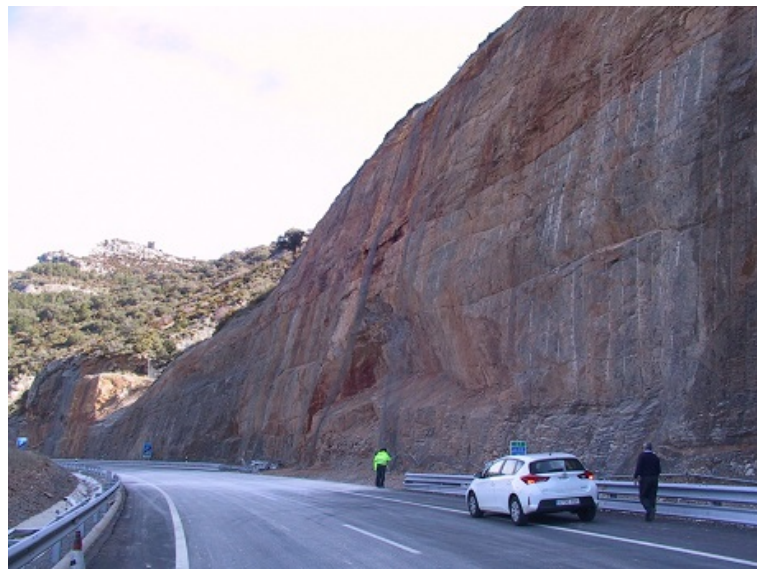
Figura 2. Vista general de la cuña tras el desprendimiento

Del informe geotécnico del desprendimiento, realizado por el CEDEX en los días posteriores al desprendimiento, sabemos que la rotura se produjo en la zona inferior del desmante a favor del contacto entre las calizas tableadas inferiores y los paquetes de calizas micríticas masivas situadas sobre ellas. Las primeras constituyen una superficie de deslizamiento que hace que las segundas se desprendan en forma de cuña. En la figura 2 puede apreciarse la cuña una vez limpiada, así como otra cuña más pequeña que se había desprendido anteriormente.

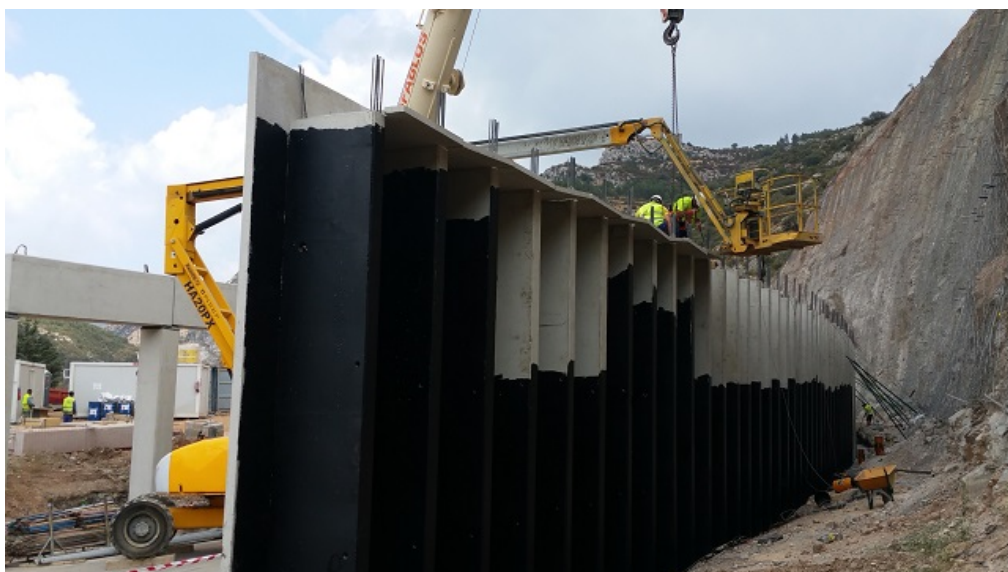
Figura 7. Colocación de prelasas para encofrado de cargaderos.

Habitualmente este tipo de estribos prefabricados se rellenan antes de hormigonar el cargadero, de modo que este puede encofrarse y hormigonarse desde el relleno. Dada la urgencia de la obra y el tipo de relleno, en este caso se optó por hormigonar el cargadero antes de rellenar los estribos. Para ello se prepararon unas prelasas prefabricadas que, apoyadas sobre los contrafuertes, sirvieron de encofrado perdido inferior del cargadero (figura 7)

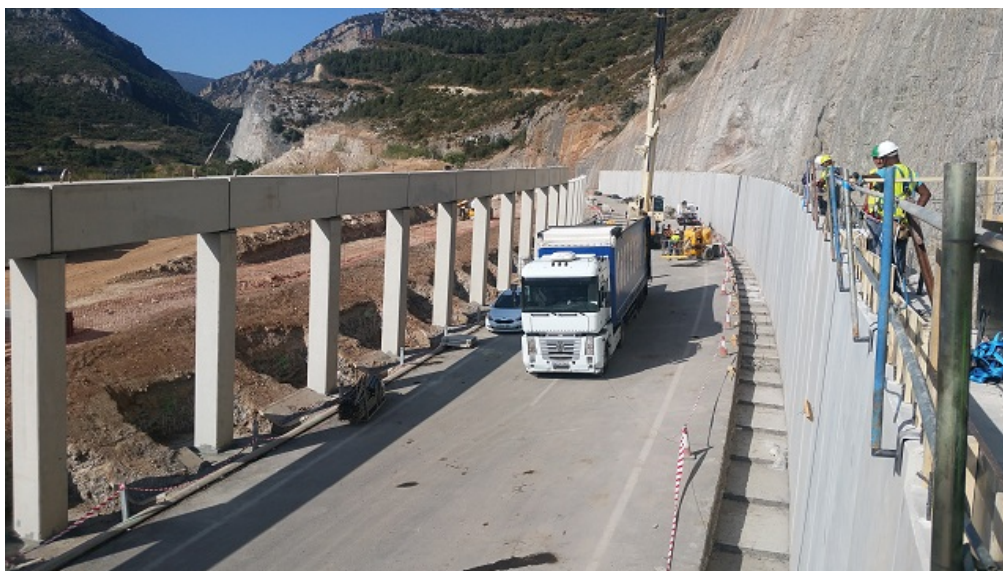
Figura 8. Estribos, pilas y dinteles

En el extremo opuesto al estribo reciben las vigas TPP 7 a 9 jácenas rectangulares por tablero de 21 a 27 vigas, de sección 0.7*1.3 m que apoyan en 8 a 10 pilares de sección 70x70cm y altura 5.65 m que se empotran con solución hierro saliente alojado en vainas rellenas de grout en zapatas aisladas de 3.2 x 3.0 x 1.15 m. (figura 8)

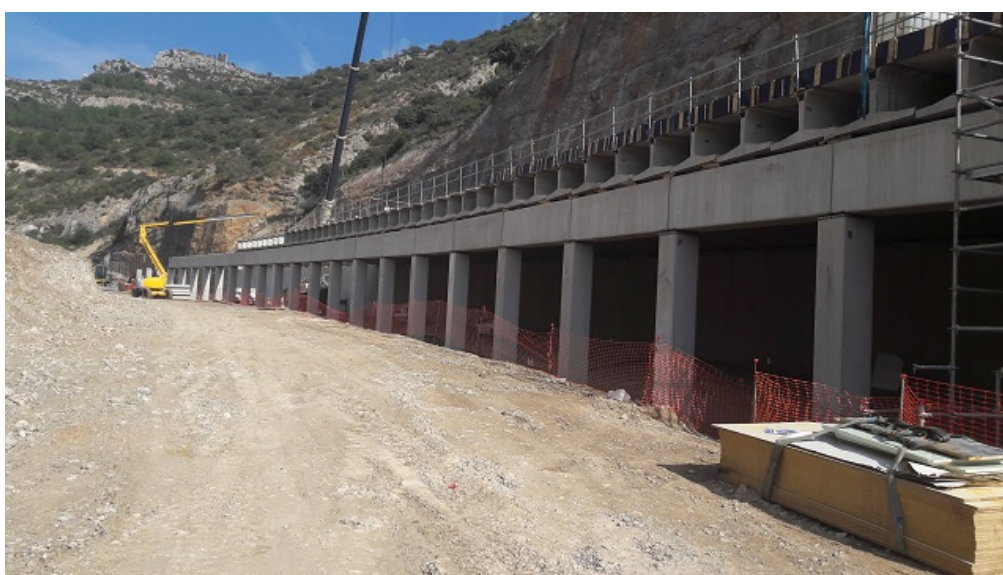
Figura 9. Vista de las vigas en T invertida

Cada tablero está formado por 21, 24 ó 27 vigas de T invertida TPP100 de 100 cm de canto y ancho inferior 1.8 m separadas entre ejes de 1.81 y 1.88 m, longitud 15.45 m y luz de cálculo 14.75 m completadas con una losa de hormigón armado de 25 cm de espesor incluida la prelosa de 6 cm. Como puede verse en la figura 9, las alas inferiores de las vigas están separadas apenas 1cm entre ellas de modo que el aspecto interior de la galería simula un techo plano.

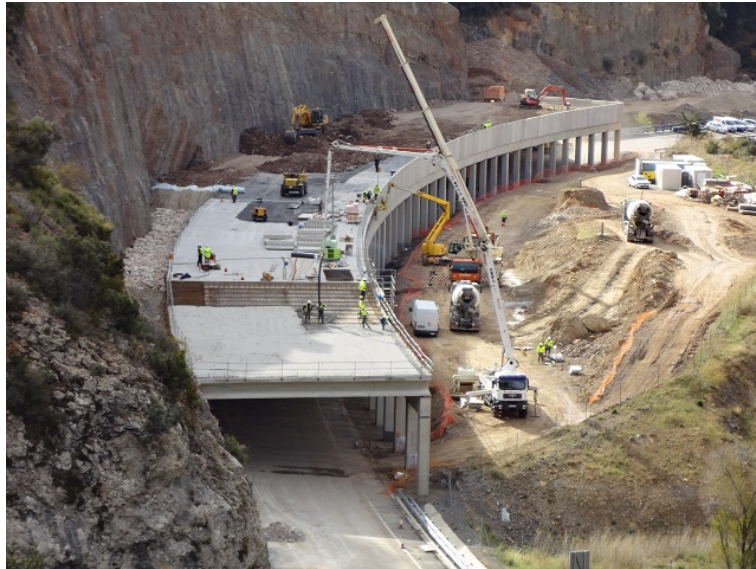
Figura 10. Vista de galería en fase de colocación de impostas

Para completar el tablero cubriendo las vigas en el frente y laterales se colocaron las impostas de 2.60m de altura que pueden verse en la figura 10, apoyadas sobre la losa. Las impostas sobresalen 1m por encima de la losa sirviendo de sujeción al relleno superior de tierra.

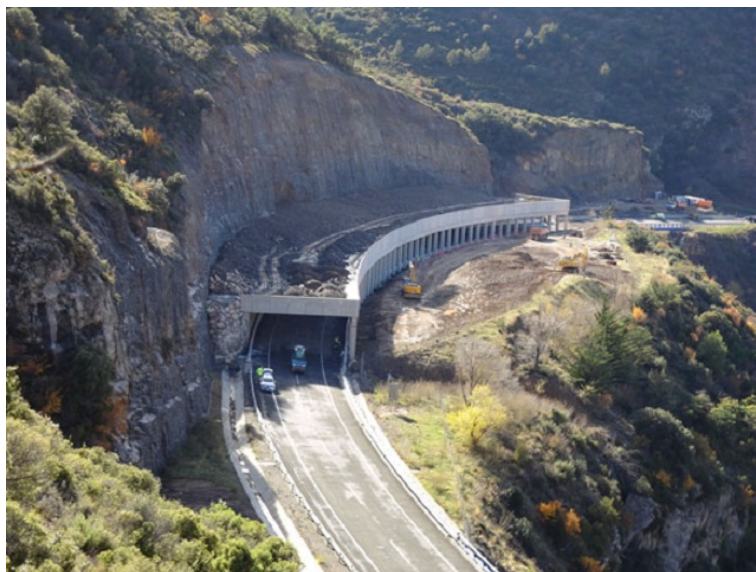
Figura 11. Vista de galería terminada, en fase de relleno de tierras

La galería terminada puede verse en la figura 11.
