## Proyecto de rehabilitación de la estructura del edificio existente del nuevo estadio del Atlético de Madrid

### *Rehabilitation design of the existing building structure of the Atletico de Madrid new stadium*

El proyecto de rehabilitación del edificio existente del Estadio de Madrid, para su adecuación al nuevo estadio del Atlético de Madrid, contempla una serie de actuaciones de demolición, rehabilitación, apertura y cierre de huecos en forjados y muros. Asimismo, se incorporan una serie de nuevos forjados bajo el graderío existente empleando sistemas mixtos, y se lleva a cabo una actuación importante en el edificio dorsal mediante la disposición de nuevos forjados de hormigón armado. Dichas actuaciones requieren la disposición de nuevas cimentaciones y el refuerzo de las existentes mediante el empleo de micropilotes.

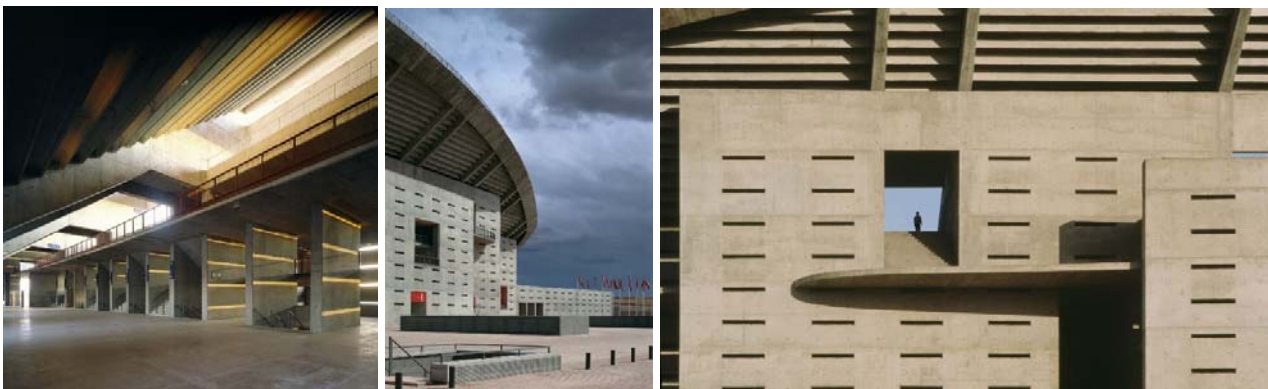
**Figura 2. Imagen de los pórticos interiores y detalles de los muros exteriores del Estadio de Madrid**

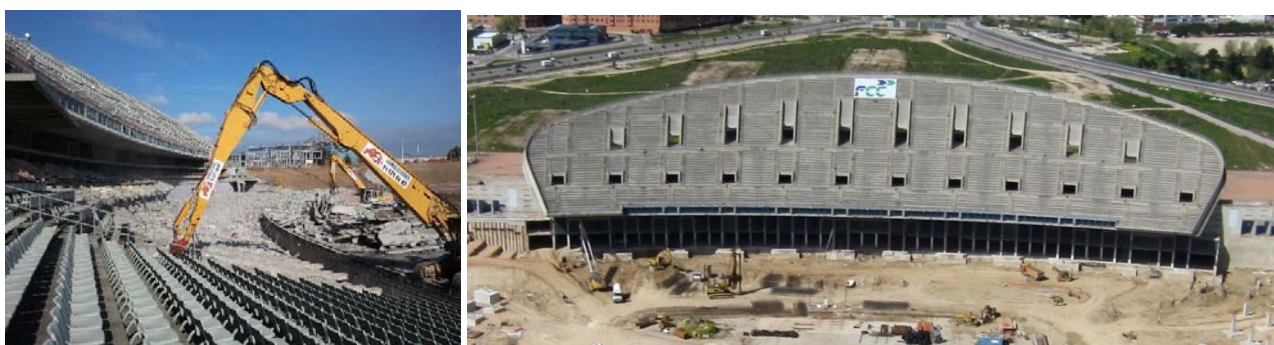
**Figura 3. Trabajos de demolición del graderío bajo existente y vista con el graderío demolido**

Para llevar a cabo la ampliación del estadio actual y su adecuación a estadio de fútbol se ha llevado a cabo previamente la demolición completa del citado graderío bajo existente. La estructura de dicho graderío bajo estaba formada por un conjunto de 44 pórticos apantallados de hormigón armado, ejecutados "in situ" y de 40 cm de espesor, cimentados sobre zapatas directas de 60 cm espesor.

Las piezas prefabricadas de hormigón armado que conforman las gradas fueron retiradas previamente a la demolición de los citados pórticos. La demolición de las estructuras de hormigón situadas en una cota por encima de la pista de atletismo actual, se ha llevado a cabo por medios mecánicos empleando retroexcavadora especial de demolición en altura con brazo de largo alcance, equipada con demoledor y/o cizalla hidráulica. Los elementos de cimentación se han demolido empleando igualmente retroexcavadora especial de demolición equipada con martillo hidráulico.

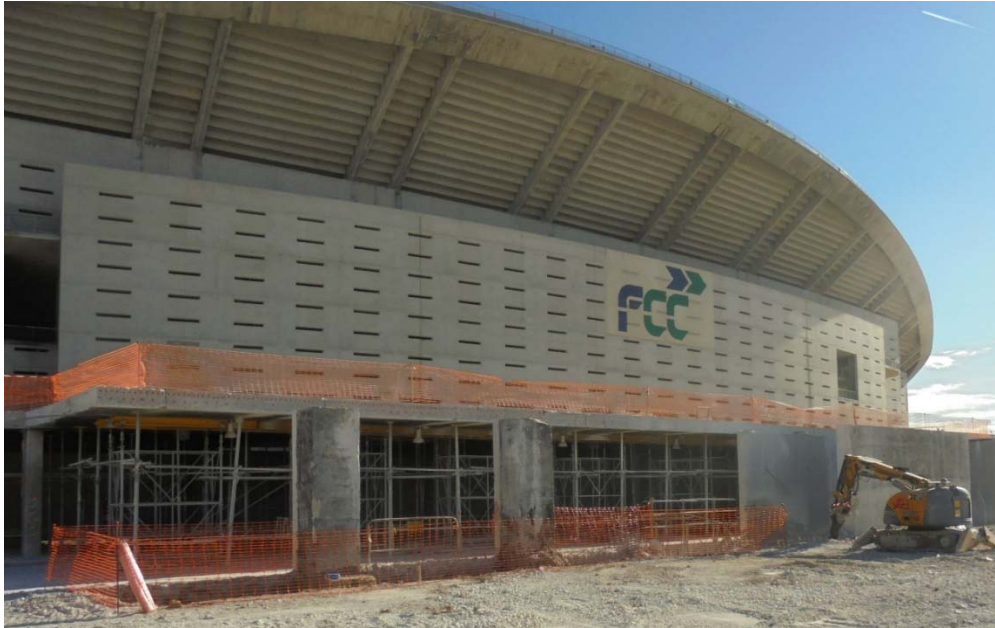
**Figura 6. Demoliciones del muro dorsal y la losa de la cota 0.00**

- Rebaje de la cota del terreno hasta la cota -4.5 m por debajo de la cota original (0.00)
- Refuerzo de las cimentaciones existentes en dicha franja dorsal
- Disposición de una nueva losa a la cota -4.5 eliminando, por tanto, la doble altura originalmente dispuesta
- Apeo provisional y demolición parcial de una franja de 1.5 m de anchura de la losa de la cota 0.00 para liberar su apoyo sobre el muro medianero
- Demolición parcial del muro medianero entre las cotas -4.5 y 0.0 dejando una serie de machones y tramos de muro para el nuevo apoyo de la losa superior (cota 0.0)
- Ejecución de la franja de 1.5 m de la losa superior conectada a los elementos remanentes del muro
- Asimismo, se llevan a cabo una serie de actuaciones menores para la apertura y cierre de huecos
