## Rehabilitación estructural de la antigua sede de Banesto en Barcelona

### *Structural retrofitting of the old Banesto headquarters in Barcelona*

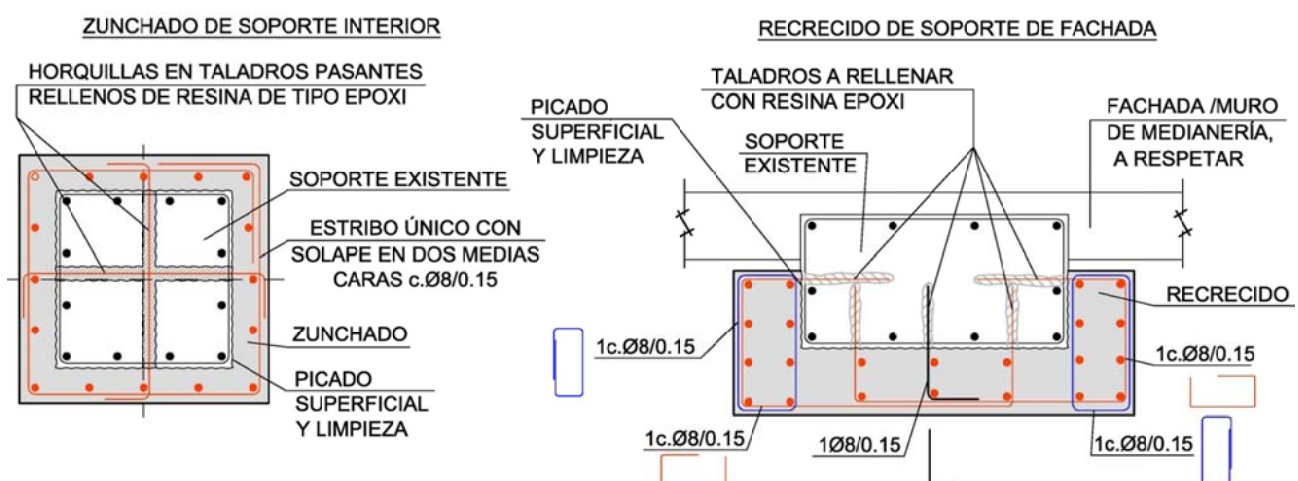
**Figura 3. Recreido de soportes mediante camisa de hormigón armado.**

Según se trate de un soporte interior o tangente a fachada, se han previsto los refuerzos mostrados en la Figura 3. En el segundo caso, al no poderse cerrar la camisa de zunchado, se opta por no considerar ningún tipo de confinamiento del hormigón existente y se ejecuta un recocado de mayor entidad en el que se apoyarán las nuevas vigas.

Un análisis seccional evolutivo de las secciones transversales tipo de los soportes permitió averiguar que, en el caso de zunchado mediante camisas finas de 5-8 cm, el incremento de resistencia a compresión del soporte dependía en mayor medida del incremento de resistencia del propio material constituyente del pilar inicial, ahora sollicitado a compresión triaxial por reacción de la camisa, que de la aportación de resistencia a compresión simplemente por incremento de área de la sección transversal. Esto se debe a que en la sección original del soporte ya se había agotado el fenómeno de fluencia, mientras que la camisa ejecutada a posteriori estaría sujeta a un acortamiento diferencial por el cual habría cierta transferencia de esfuerzo axil desde la sección completa reforzada a la original.

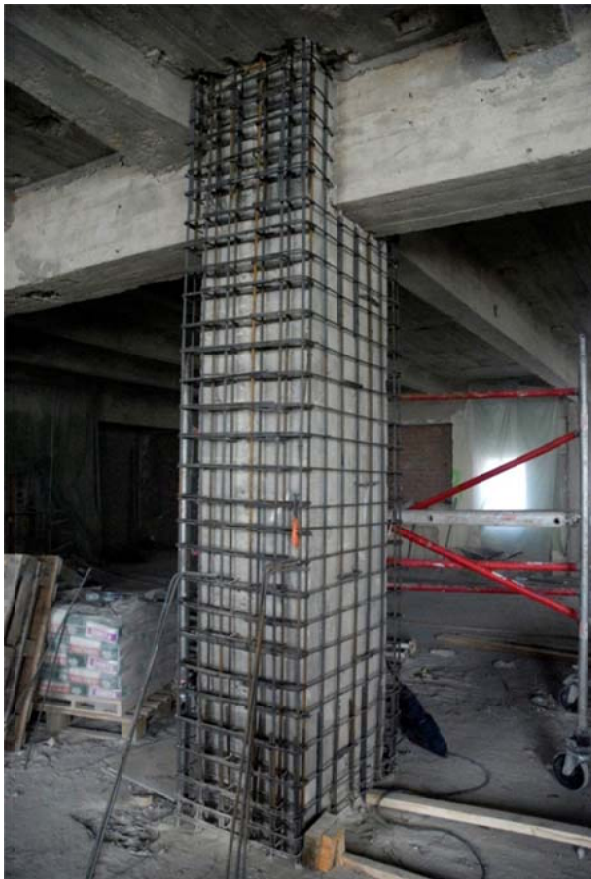
El zunchado se ha llevado a cabo en la altura completa del soporte, al reforzarse el mismo por un incremento del esfuerzo axial, sin que hubiese un problema de pandeo [2]. En las Figuras 4, 5 y 6 se muestran una vista general del zunchado de refuerzo previamente al hormigonado y un detalle de continuidad de las armaduras en correspondencia con un forjado de planta.

**Figura 4. Armadura de zunchado de un soporte.**

Previamente a la colocación de las armaduras, la superficie de hormigón se preparaba según la siguiente secuencia de operaciones: (I) limpieza mediante chorro de arena; (II) pasivación de la armadura; (III) colocación de un puente de adherencia; (IV) hormigonado del zunchado mediante mortero de reparación; (V) aplicación de un inhibidor de corrosión; (VI) aplicación de un producto anti-carbonatación.

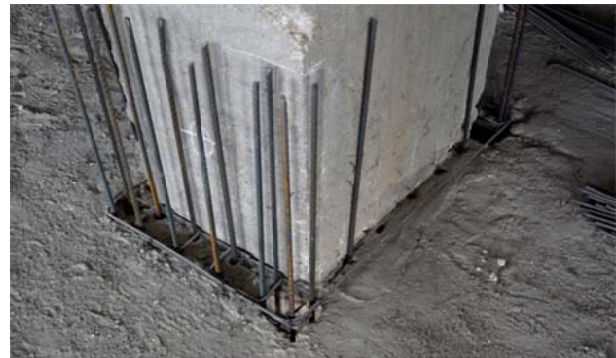
**Figura 5. Detalle de continuidad de armadura de zunchado atravesando un forjado.**

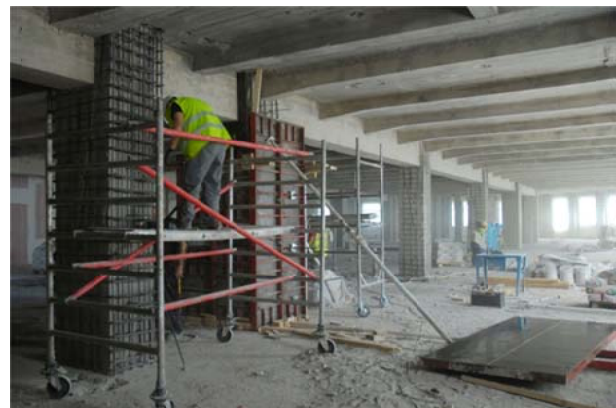
**Figura 6. Armadura de zunchado y encofrado**

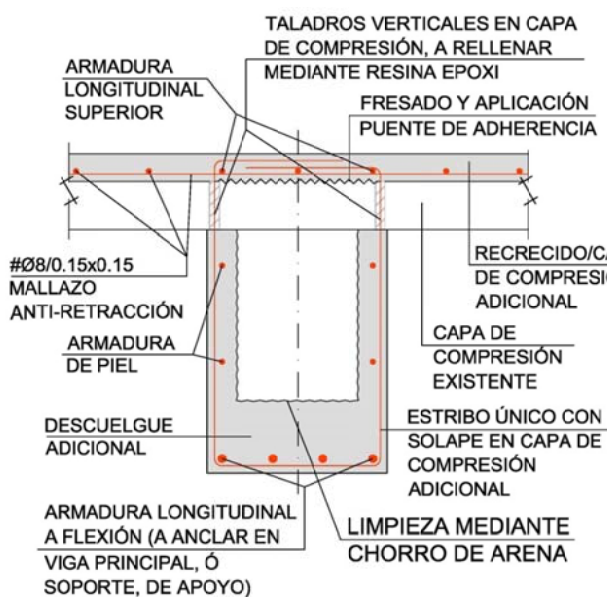
En cuanto al refuerzo de los nervios existentes a cortante y/o flexión, y gracias al hecho de que las alturas libres entre forjados permitían respetar de manera razonablemente holgada los requerimientos arquitectónicos para un uso hotelero, se ha optado por la ejecución de un recrecido adicional en "U" que abrazara el descuelgue existente [2], según muestra la figura 7.

**Figura 7. Refuerzo de nervio mediante descuelgue adicional**

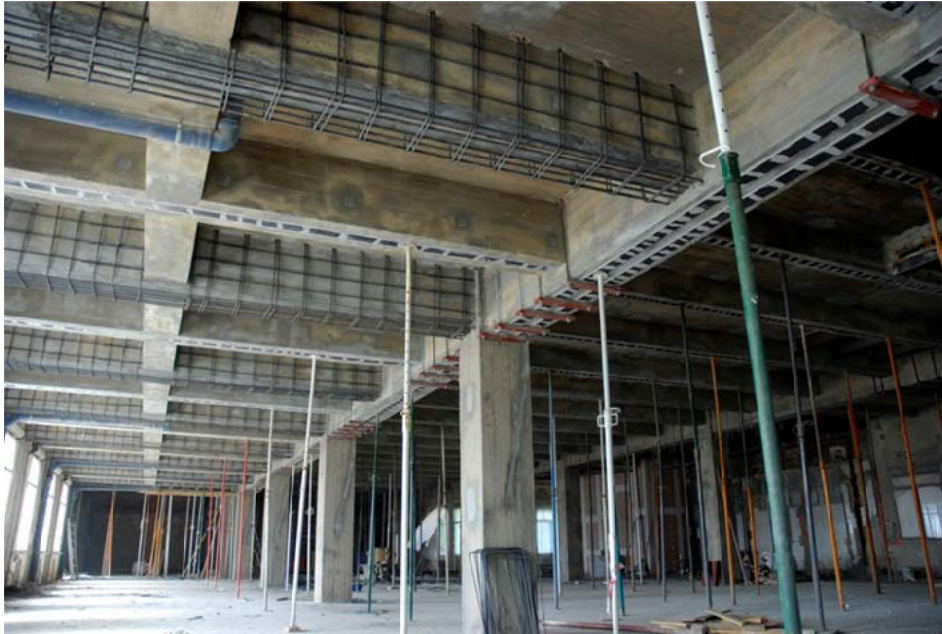
**Figura 9.** Vista, desde abajo, de una losa nervada reforzada.

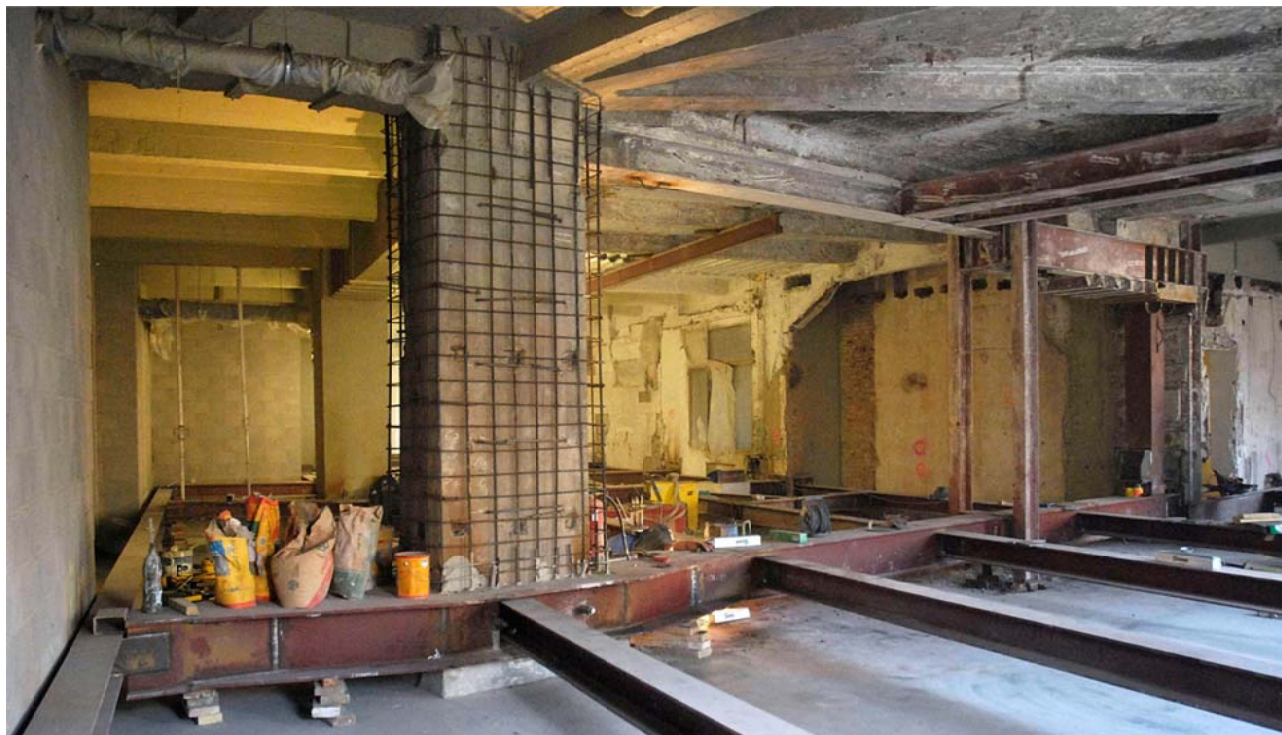
**Figura 13. Apoyo, en el soporte, de la viga principal desdoblada en dos perfiles armados en “C”.**

En correspondencia con dichos soportes, se han desdoblado los cajones cerrados de las vigas principales en dos perfiles armados en “C”. El apoyo de la viga en el soporte se garantiza por rozamiento entre la superficie de hormigón, regularizada mediante una capa de mortero, y las almas metálicas de las “C”, unidas entre sí mediante barras de postesado, horizontales pasante.

Para las vigas secundarias se han empleado perfiles laminados en “I” y en “C” (en los bordes), mientras que las vigas principales se han materializado mediante secciones armadas de tipo cajón cerrado, para minimizar el canto y permitir el paso de instalaciones entre la losa existente y la nueva estructura metálica. Debido a la presencia de zonas de “recrecido” en voladizo, ha resultado necesario ejecutar unas vigas metálicas que, “abrazando” los soportes pasantes, recogieran el forjado mixto en dichas zonas sin apoyos en la estructura existente (ver figura 13).

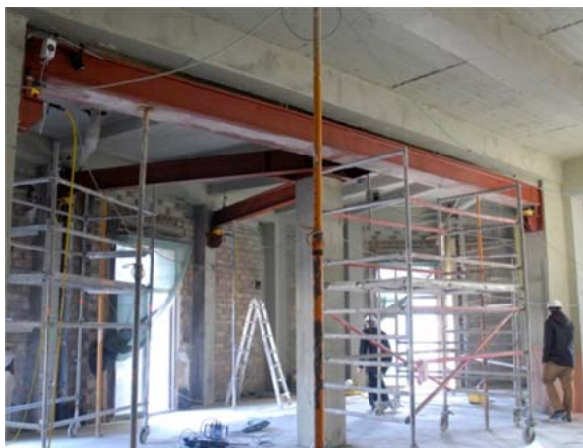
La adaptación de la estructura existente al nuevo uso hotelero requirió la eliminación de algunos soportes de hormigón para generar grandes espacios diáfanos, como es el caso del soporte entre niveles P6 y P7. En la figura 14 se muestra una foto del emparrillado metálico de transferencia de carga, durante su puesta en carga mediante gatos hidráulicos, mientras que en la figura 15 se representa el esquema estático y la lectura en tiempo real de las reacciones en cada gato en el comienzo de la operación de puesta en carga. Una vez descargado el soporte a retirar, se procedió a su demolición sin que la estructura existente sufriera ningún tipo de asiento [5].

**Figura 14. Vista del emparrillado metálico de transferencia de carga.**
