# Erosión y migración intragástrica de la banda gástrica como complicación de la cirugía bariátrica. Caso clínico y revisión de la literatura médica

## GASTRIC BAND EROSION AS COMPLICATION OF BARIATRIC SURGERY. CASE REPORT AND REVIEW OF THE LITERATURE

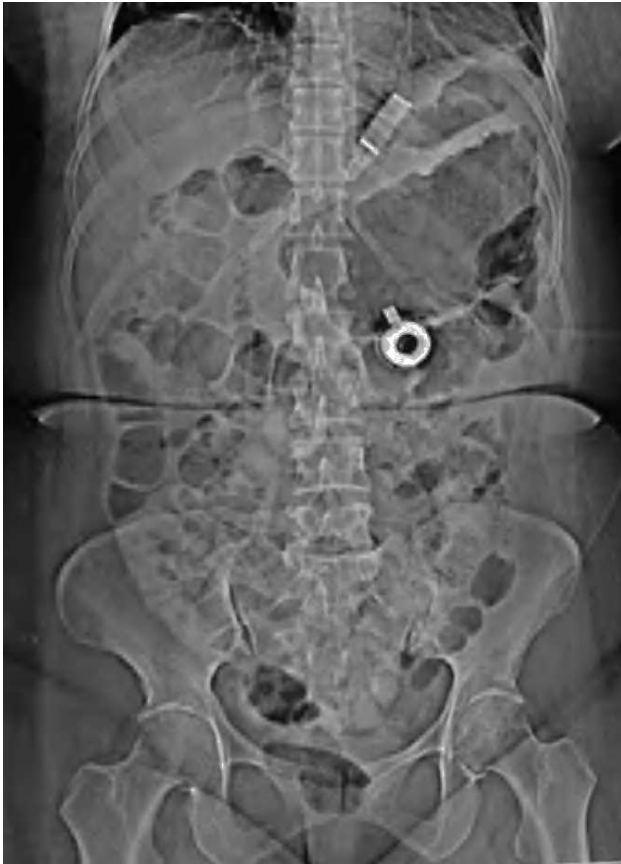
Fig. 1. Radiografía de abdomen simple que muestra una banda gástrica correctamente posicionada.

Mujer de 52 años de edad, a quien en diciembre de 2003 se le colocó una banda gástrica por vía laparoscópica. En el postoperatorio inmediato evolucionó con sepsis, tratada con antibióticos, pero no se retiró la banda (fig. 1). El cuadro infeccioso remitió pero persistió un dolor epigástrico intermitente. En marzo de 2006, el dolor abdominal recidivante desapareció y, coincidiendo con ello, la paciente empezó a recuperar el peso que había perdido tras la colocación de la banda. Los exámenes radiológicos baritados mostraron la presencia de una banda gástrica con migración intraluminal y móvil en la cavidad gástrica (fig. 2A y B), hallazgos corroborados por gastroscopia, que además reveló una erosión gástrica en la zona de implantación (figs. 3 y 4).

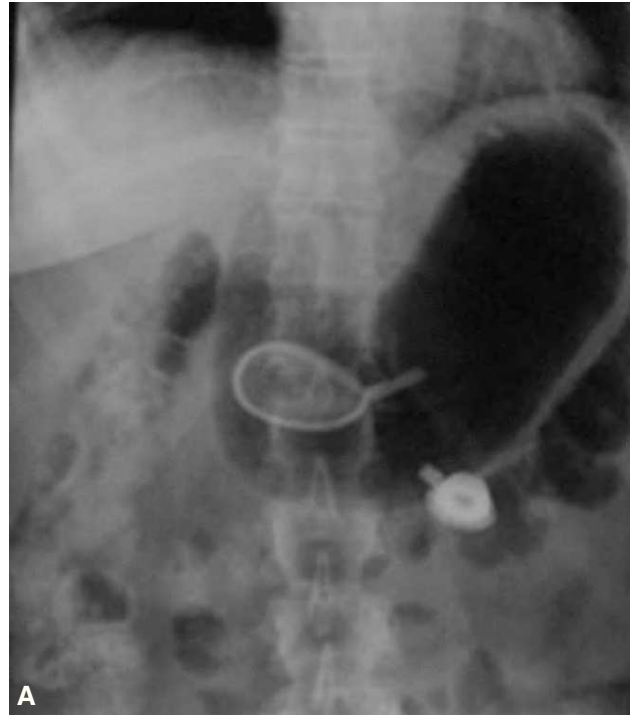
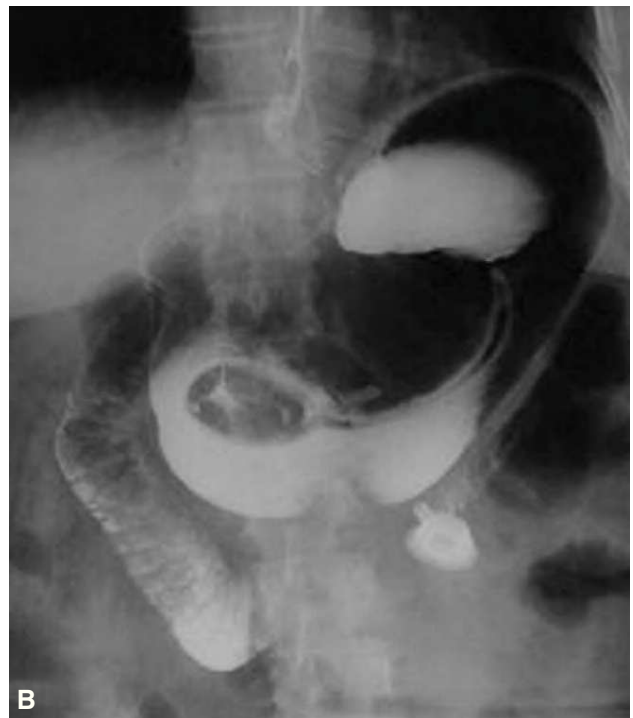
Figs. 2A y B. Examen baritado que muestra la banda gástrica que ha migrado al lumen gástrico (junto al tubo conector) y se moviliza libremente con los cambios de posición.

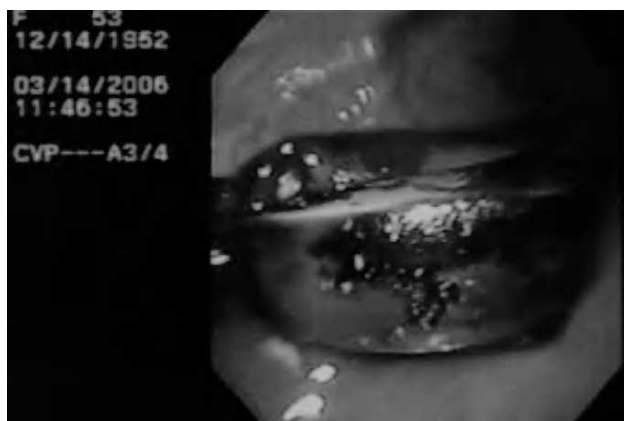
Fig. 3. Vista gastroscópica que muestra una banda gástrica.

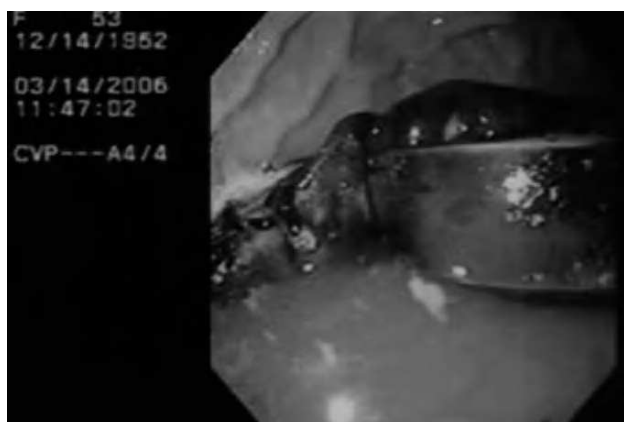
Fig. 4. Tubo conector.

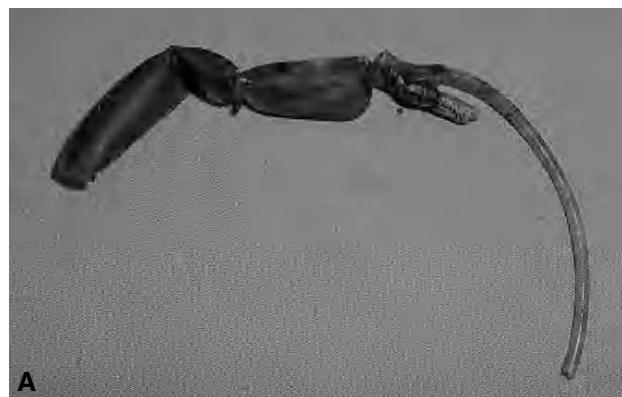
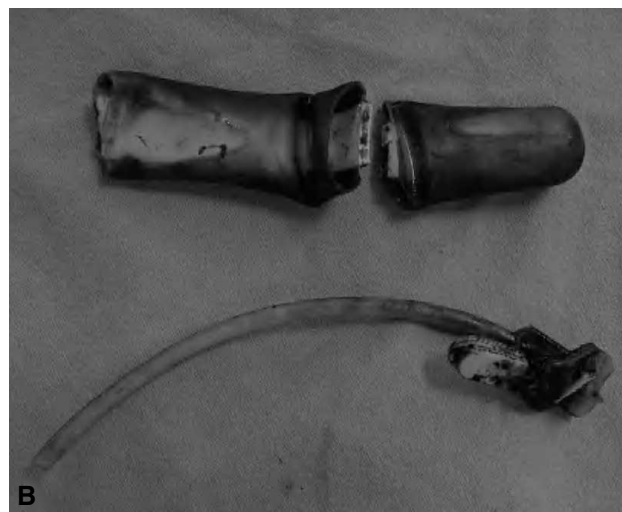
Figs. 5A-B. Banda gástrica extraída, que debió ser fragmentada para ser retirada.

La banda gástrica y el tubo conector fueron retirados por vía endoscópica tras la fragmentación, mediante una técnica endoscópica original, utilizando el litotriptor mecánico de Soehendra, lo que permitió reducir la banda a trozos y extraerla. (fig. 5A y B).
