CIRUGÍA CARDIOVASCULAR DEL ADULTO - PRESENTACIÓN DE CASOS

Disrupción auriculoventricular posterior a reoperación de reemplazo valvular mitral: reparación y evaluación ecocardiográfica

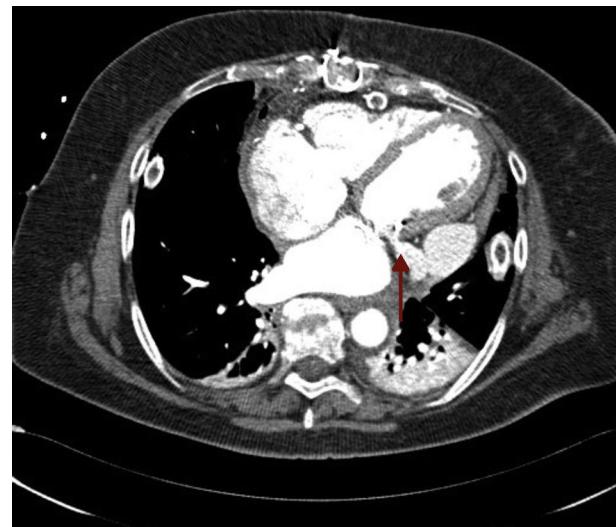
Figura 1 ANGIOTAC de tórax que evidencia disrupción auriculoventricular.

ventricular compatible con disrupción auriculoventricular, por lo cual se consideró llevar a cirugía urgente (fig. 1).

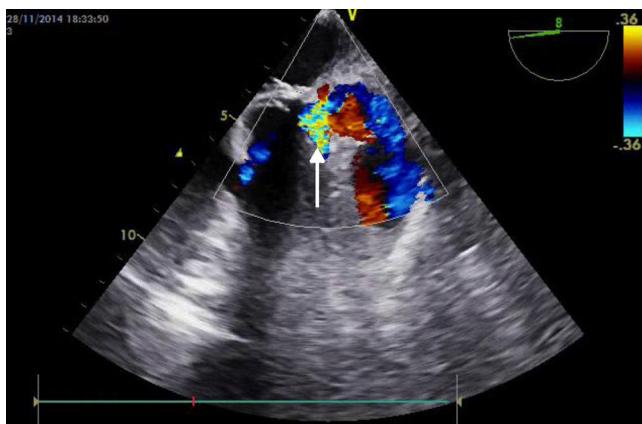
Figura 2 Ecocardiograma transesofágico, proyección esófago medio, evidencia disrupción a nivel de unión auriculoventricular.

En el quirófano la paciente presentó disnea significativa, se le realizó inducción anestésica, monitorización con catéter de Swan-Ganz, línea arterial y ecocardiograma transesofágico, el cual evidenció disrupción a nivel del surco auriculoventricular (fig. 2).
