Análisis mediante radiografía convencional de los tejidos dentales y periodontales de cerdo (*Sus domesticus*) sometidos a altas temperaturas

Conventional X-ray analysis of porcine (Sus domesticus) periodontal and dental tissue subjected to high temperature

Verónica Parra,* Nathalia Correa,* Sebastián Medina,* Estefanía Cuéllar,* Adriana Herrera,§ Freddy Moreno^{II}

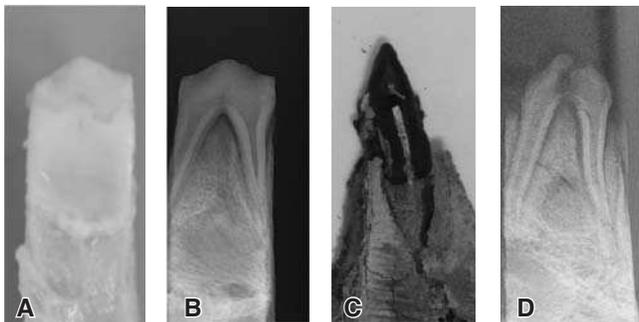
En esta temperatura, los diferentes especímenes presentaron pérdida de continuidad del esmalte asociado a fracturas y alteración de la integridad estructural; en dos especímenes no se observaron rastros del

Figura 4. A y B) Fotografía y radiografía de un espécimen antes de ser sometido a altas temperaturas; C y D) fotografía y radiografía de un espécimen después de ser sometido a 800 °C.

esmalte. La dentina coronal y radicular se observó invadida de líneas radiolúcidas compatibles con fracturas que se dirigieron en todos los sentidos. En todos los especímenes se evidenció una amplia línea radiolúcida que cruza la región de la furca compatible con una fuerte fractura en esta región anatómica. En los especímenes que retuvieron fragmentos de esmalte se observó una amplia banda radiolúcida que separó el esmalte de la dentina a nivel de la unión amelodentinaria. El tejido óseo perdió densidad y se observó alteración del patrón trabecular del hueso esponjoso; de igual forma se observaron líneas transversales y longitudinales radiolúcidas compatibles con fracturas que incluyeron las corticales óseas. El espacio del ligamento periodontal se encontró alterado, ya que en algunos segmentos se apreció un aumento en su espesor, contrario a la dentina que presentó disminución de su espesor (Figura 4).
