## IMÁGENES EN UROLOGÍA

### QUEMADURA CUTÁNEA POST-LITOTRICIA POR ONDAS DE CHOQUE

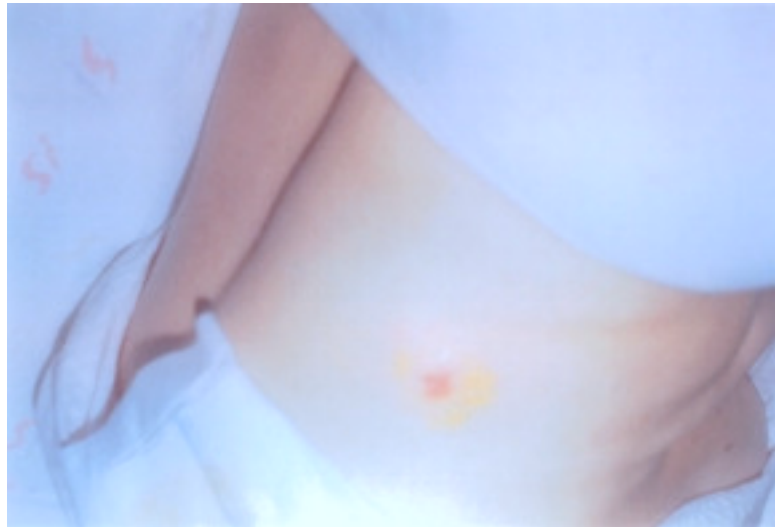
Se presenta el caso iconográfico de una paciente de 57 años afectada de litiasis piélica izquierda de 2 cm de diámetro, que sufrió una quemadura cutánea inmediata al tratamiento mediante litotricia por ondas de choque. El litotritor utilizado fue un Dornier HM3, con dosis de 1.300 impulsos en zona lumbar izda.

La lesión era una quemadura de primer grado (quemadura epidérmica): eritema, equimosis y ligero dolor, que curó sin secuelas con heparinoides tópicos "pentosan polisulfato sódico" (Thrombocid al 0,1%).
