# Rotura de la arteria ilíaca externa derecha por migración retroperitoneal de una prótesis total de cadera

Hospital General Gregorio Marañón  
Madrid (España)

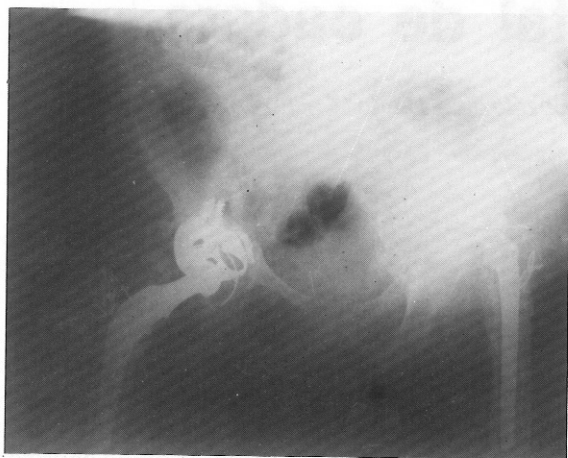
**Fig. 1**  
**Radiografía**  
**anteroposterior**  
**de la pelvis.**

normales. La radiología abdominal demostraba un desplazamiento parcial de la PTC del lado derecho (fig. 1).

toma, se pudo comprobar que éste se debía a una rotura de arteria ilíaca externa derecha ocasionada por un tornillo que protuía de la masa de metilmetacrilato del acetábulo de la cadera, que había emigrado por el retroperitoneo tras romper el techo de este último. Se procedió a reparar la lesión arterial por sutura directa y a la extracción de la prótesis desplazada. El postoperatorio evolucionó sin complicaciones.
