### Rotura espontánea de prótesis de Dacron: A propósito de un caso

### Spontaneous rupture of Dacron Graft: case report

Abel Vélez Lomana - Angel Duato Jané - Francisco Morant Gimeno  
José Enrique Mata Campos - Angel López Castillo - José Miguel Azcona Elizalde

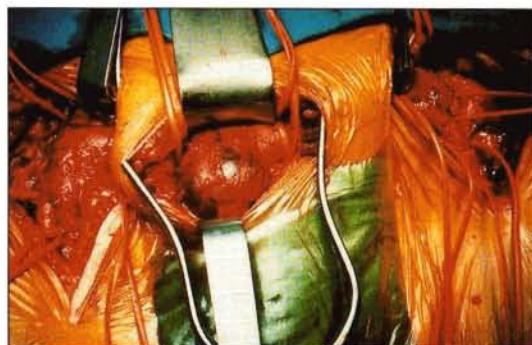
**Fig. 1.**: Vista general del campo operatorio con disección de ambas ingles y del trayecto suprarprivúbico del by-pass.

Se procedió a solucionar quirúrgicamente el cuadro. Como primer paso, el injerto antiguo fémoro-femoral fue retirado. En el acto operatorio, se detectó que la aparición del falso aneurisma (Fig. 1) había sido originada por la rotura espontánea de la prótesis en su porción central, ocasionando un orificio de 1,5 por 0,5 centímetros (Fig. 2). A continuación, se implantó un nuevo injerto de dacron (8 mm) con anastomosis término-laterales y sutura de polipropileno 5/0.

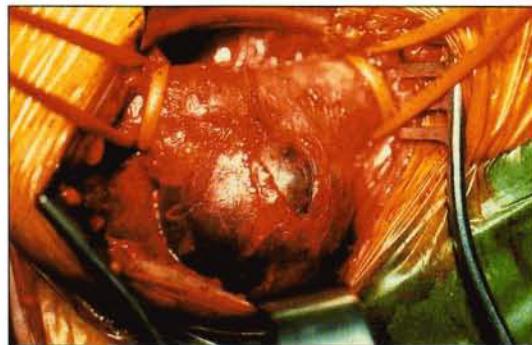
**Fig. 2.**: Detalle del falso aneurisma.

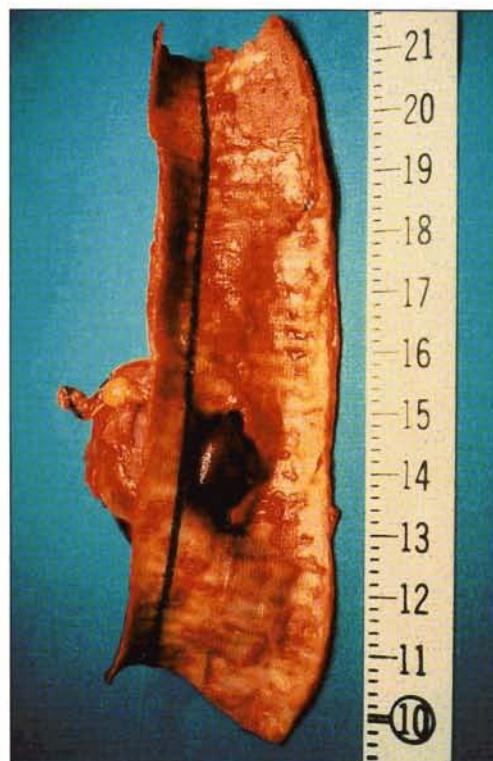
El estudio anatomo-patológico de la pieza (Fig. 3) informó de una reacción a cuerpo extraño a lo largo de toda la prótesis con abundantes macrófagos gigantes multinucleados. Por fuera del material protésico se extendía una capa de tejido conjuntivo fibroso adventicial. La dilatación pseudoaneurismática estaba compuesta por este tejido con ausencia de prótesis y con presencia de trombos rojos en su interior. No se encontraron indicios de microorganismos ni de exudados purulentos. Con las técnicas empleadas por los patólogos tampoco fue posible identificar alteraciones en la estructura del material protésico sugestivas de defecto de fabricación.

**Fig. 3.**: Fragmento abierto de la prótesis retirada. Obsérvese la presencia del orificio y los restos del falso aneurisma.

Centrándonos en el Caso presentado, su peculiaridad radica en el tiempo transcurrido desde la intervención hasta su manifestación clínica, en la localización y en el tipo de material involucrado. A la hora de determinar la causa del cuadro, es difícil inclinarse de manera resuelta por alguna de las vistas en la revisión bibliográfica previa. La localización central elimina la posibilidad de defectos en la técnica de sutura en las anastomosis. La posibilidad de una etiología infecciosa pierde peso ya que, como se ha mencionado con anterioridad, los estudios de la pieza no detectaron microorganismos ni otro tipo de hallazgos anatomo-patológicos que hicieran pensar en este origen. Además, en la anamnesis del enfermo tampoco se recogen procesos de tipo séptico en los meses que precedieron al ingreso. Por lo tardío de su presentación y teniendo en cuenta la existencia de un esfuerzo físico inmediatamente antes del inicio del cuadro, cabría pensar en un posi-

ble fallo del material protésico. Sin embargo, no podemos decantarnos con rotundidad por esta opción, ya que carecemos de un análisis técnico riguroso sobre el comportamiento del Dacron en este Caso. Indudablemente, para confirmar esta posibilidad es preciso recurrir a estudios sobre la fatiga del material e incluso a exámenes con microscopía electrónica de la prótesis, procedimientos a los que nos ha sido imposible acceder.
