# Rotura tardía de un aneurisma de aorta abdominal infrarrenal por migración de la endoprótesis

M. Davins-Riu, J. Romero-Carro, M. Sirvent-González, P. Surcel,  
J.M. Mestres-Sales, J.R. Escudero-Rodríguez

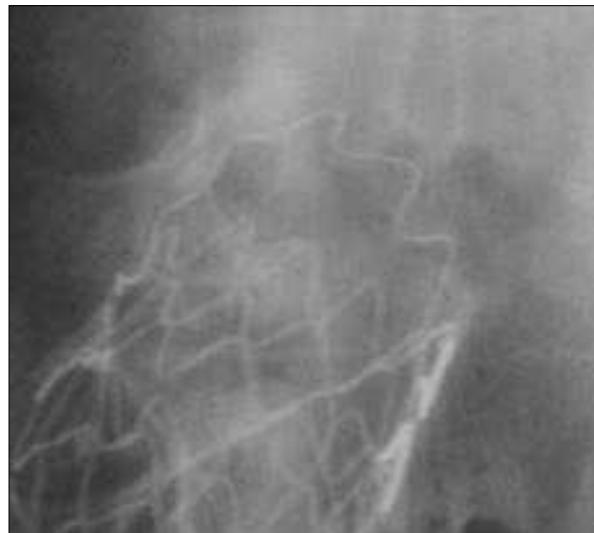
Los controles por tomografía computarizada (TC) y radiografía (Rx) de abdomen del primer y tercer mes no mostraron incidencias. En la placa simple de abdomen del sexto mes se observaba una rotura de la sutura proximal (Fig. 1), sin encontrarse ninguna variación del calibre en el saco aneurismático. A los dos años, la TC mostraba una fuga en las ramas, aunque se mantenía el tamaño del aneurisma en 5 cm. Se realizó una arteriografía sin encontrarse imágenes de fuga. Tres meses después, la TC señalaba la persistencia de la fuga. Se le retiró el tratamiento con acenocumarol con la esperanza de que desapareciera la fuga. En el control por TC de los dos años y medio se continuaba observando la fuga y un crecimiento del tamaño del saco hasta 6 cm. Se procedió a una tercera ASD y se visualizó la fuga. La primera interpretación fue de una fuga de tipo I en la rama ilíaca derecha. Se colocó un extensión Passenger® de 12 × 14. En la ASD de comprobación se observó la persistencia de la fuga que dependía de una arteria lumbar. Con el diagnóstico de la fuga de tipo II, se canalizó dicha arteria lumbar a través de la hipogástrica derecha y se embolizó con *coils*. La ASD de comprobación no mostró complicaciones. En los controles posteriores, tanto por TC como por angiorresonancia, no se observó ninguna complicación. El tamaño

**Figura 1.** Rotura de la sutura proximal. Imagen ampliada (en boca de cocodrilo).

La rotura de la sutura proximal es una de las complicaciones más frecuentes en las EP de tipo Vanguard [1-3]. En nuestro caso, la rotura de la sutura proximal a los seis meses no presentó complicaciones, en forma de migración, endotensión o fuga, hasta los seis años. La rotura del anclaje de la EP hace que su resistencia a la migración se halle plenamente disminuida.

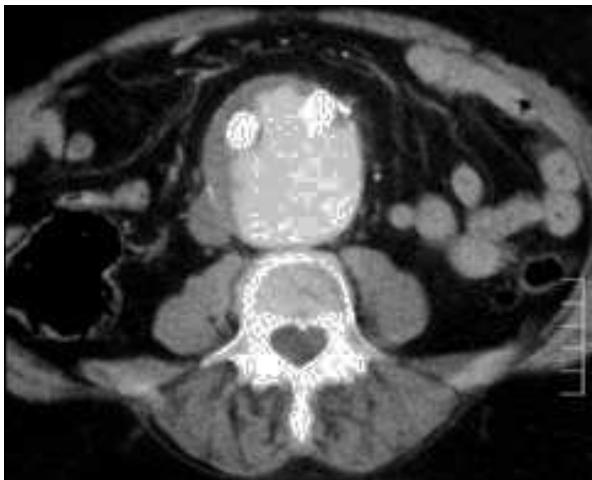
**Figura 2.** Tomografía computarizada de urgencias, donde se puede observar la extravasación de contraste en el saco del aneurisma.

La cirugía abierta en nuestro paciente se indicó por la extravasación de contraste en el saco debido a la migración de la EP. No se le realizó un tratamiento endovascular ya que era un tratamiento urgente y no tenemos ni la infraestructura ni prótesis en depósito. Además, no tenemos experiencia en el tratamiento endovascular de esta complicación. El objetivo de la cirugía fue la retirada del material. Tiesenhausen et

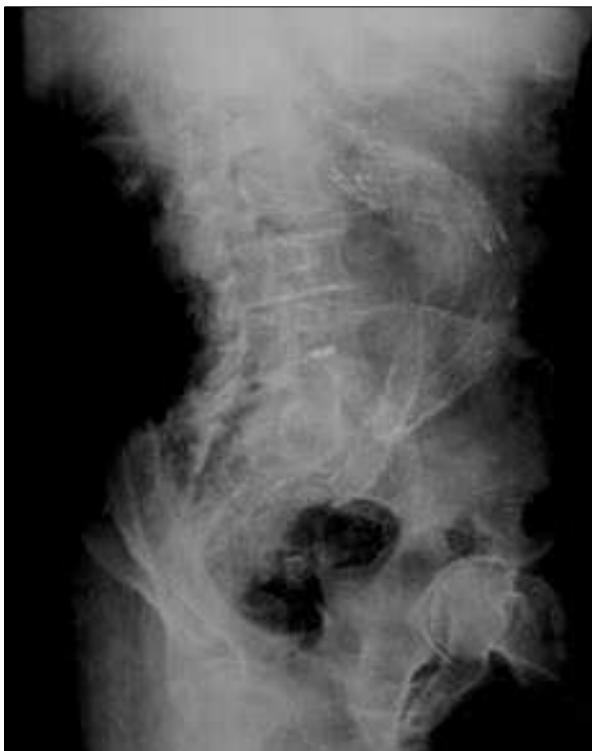
del aneurisma a los cinco años y medio había disminuido hasta 4,5 cm de diámetro, pero la EP presentaba una angulación y elongación progresiva.

**Figura 3.** Radiografía del abdomen, con una gran angulación.

migración. Debido a la poca experiencia en estas situaciones, hay una falta de consenso en la actitud terapéutica a seguir. Lee et al [8] hacen una valoración sobre el estudio de las EP y recomiendan la intervención quirúrgica en las migraciones mayores de 1 cm tanto si hay fuga o endotensión como si no. En nuestro caso, creemos que la rotura proximal y la progresiva angulación fueron los principales factores que provocaron el desenlace final.

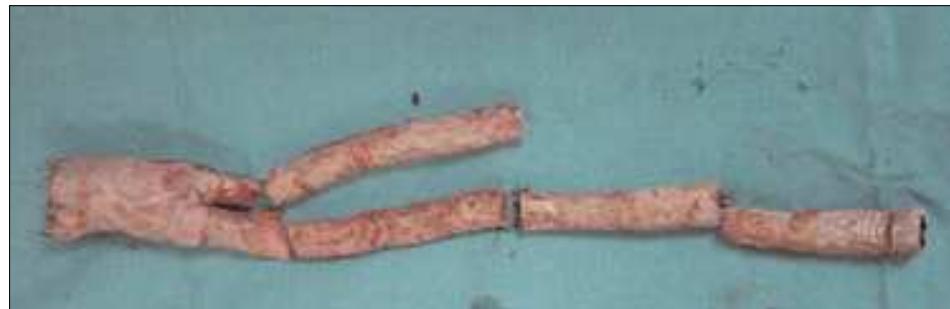
da. La retirada del dispositivo fue complicada y provocó un desgarro de la íntima. Fue necesario tanto el balón de oclusión como un clampaje supracelíaco para el control aórtico. No obstante, la aorta era muy friable. El paciente falleció por *shock* hemorrágico y fallo multiorgánico (Fig. 4).

Figura 4. Endoprótesis completa.

Figura 5. Porcentaje de pacientes con migraciones en el registro EUROSTAR.

En el registro EUROSTAR [4] se informa de la tasa de migraciones en cada período de seguimiento. La tasa de migración crece con el tiempo de colocación de la prótesis, con un máximo a los ocho años. No obstante, dicha tasa muestra una disminución entre el quinto y sexto año (Fig. 5). La migración aumenta la tasa de fugas de tipo I y de conversión. Sus factores predisponentes no están claros. Algunos estudios han evaluado estos factores y han encontrado una mayor tasa de migración y/o fuga de tipo I en AAA mayores de 5,5-6 cm y en cuellos con un diámetro mayor de 2,6 cm, una longitud menor de 1 cm o con un trombo en su interior [5,6]. Cabe destacar un estudio realizado por Mohan et al [7], que valora los factores que influyen en la migración de la EP en
