Errores de procesamiento y soluciones en la cerámica con metal

Preguntas y respuestas a partir de la práctica

Makoto Kuga

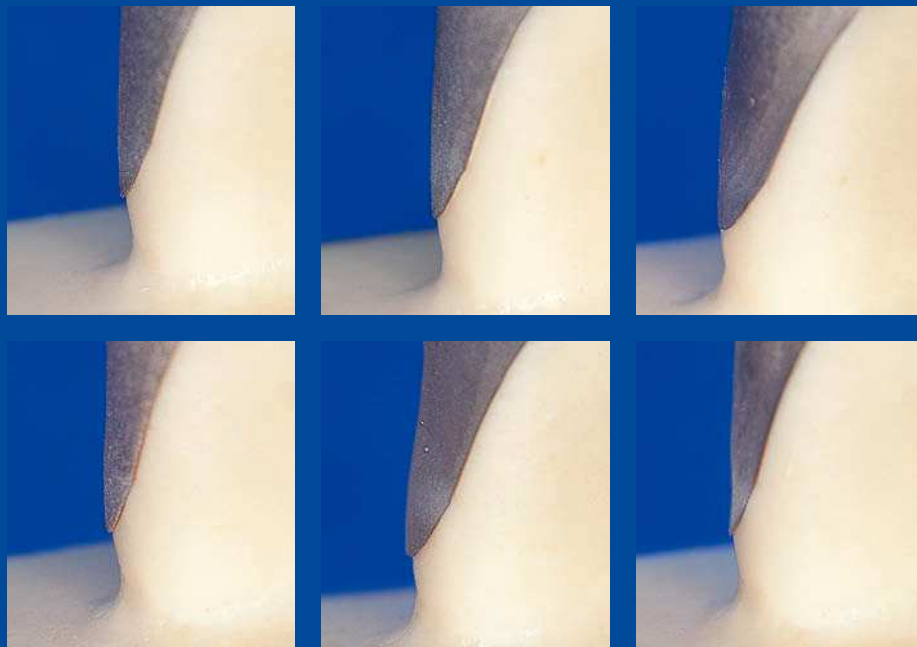
Figs. 1 y 2. Es difícil mantener el armazón libre de deformaciones después de que se cuele y hasta que se acabe. La experiencia práctica ha demostrado que los ajustes son menores si se realizan varios procesos de cocción.

Possibilidades para mejorar el ajuste (figs. 1 y 2)

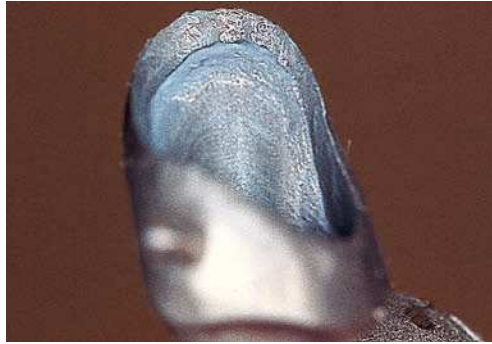
Fig. 1. Ajuste preciso del armazón con ayuda de una silicona fina para marcar los contactos prematuros.

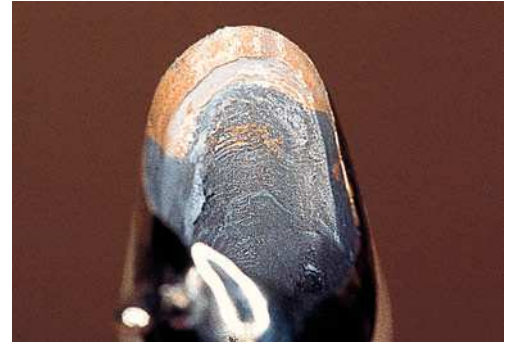
Fig. 2. Prueba de ajuste con silicona después del recubrimiento con cerámica. A pesar del color metálico se pueden observar ligeras deformaciones dimensionales del armazón.

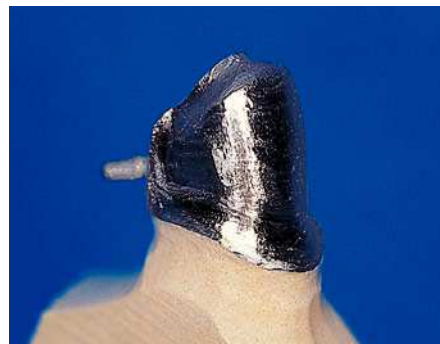
Fig. 3e. El armazón de metal acabado.

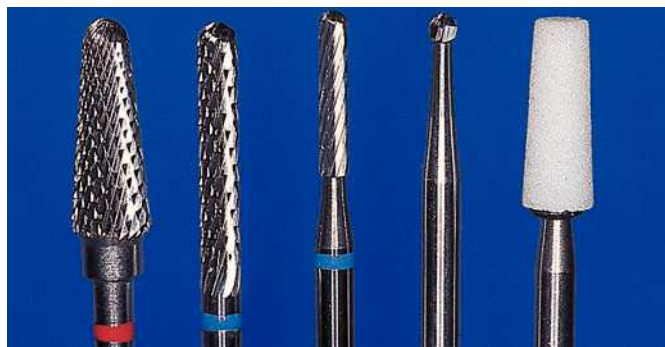
Fig. 4. Las fresas utilizadas principalmente por el autor para tratar la superficie de recubrimiento: fresas diversas, fresas redondas e instrumentos de pulido de óxido de aluminio.

Según el grado de dureza de la aleación existen diferentes herramientas de pulido, pero las diferencias no son muy grandes (figs. 3 y 4). Al final, la superficie acabada no debe presentar entalladuras o agujeros profundos y debe tener una superficie plana y brillante. Sin embargo, conseguir un trabajo correcto en lo que se refiere a la formación de burbujas en el lugar de unión es un paso extremadamente difícil y puede influir en los factores responsables de la formación de burbujas. Especialmente en las aleaciones de metales nobles –cuya dureza es menor comparativamente– y en las aleaciones de

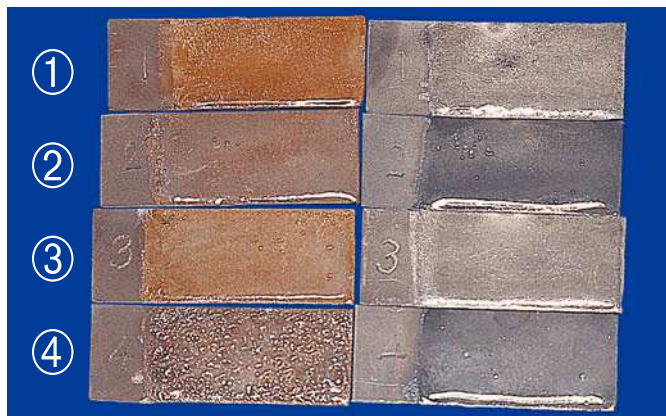
Fig. 6. En un ensayo sencillo se contrapusieron las aleaciones de color dorado y plateado que se utilizan más frecuentemente en la actualidad. Las aleaciones de color dorado tenían un grado de dureza de 220 HV (izquierda en la fig.). Los metales nobles de color plateado tenían un grado de dureza de 240 HV (derecha en la fig.).

- ① Trabajo con una fresa.
- ② Tratamiento con chorro de óxido de aluminio después del trabajo con una fresa.
- ③ Pulido con una piedra de pulido de Labo-White (Shofu).
- ④ Pulido con una pulidora de silicona y tratamiento con chorro de óxido de aluminio después del trabajo con una fresa.

Últimamente ha aumentado el uso de aleaciones de metales nobles de color dorado con un grado de dureza de 220 HV (Au 86,5%, Pt 11,3%, entre otros) así como de aleaciones de metales nobles de color plateado con un grado de dureza de 240 HV (Au 78,5%, Pt 10,2%, Pd 7,8%, entre otros) (fig. 6). En este ensayo se elabora cada pieza de forma individual, se procesa de forma convencional y se limpia con una solución orgánica en un baño de ultrasonidos. Después de la oxidación, la cerámica transparente se cuece en vez de aplicarse una capa de opáquer y se realizan todos los procesos de cocción de la cerámica hasta llegar a la cocción de vidriado.

El resultado de las superficies tratadas con una fresa (1) fue muy satisfactorio. Las pruebas que tenían una aleación muy dura (2) y que a continuación se trataron con partículas de aluminio de 50 μm de grosor fueron suficientemente buenas.

El armazón de color dorado tenía muchas burbujas. Las superficies tratadas con pulidoras de cerámica también mostraron un buen resultado (3). Por lo que atañe a la elección del instrumento de tratamiento, la fresa se desafilaba muy rápidamente y según cómo se utilice puede originar rápidamente fisuras finas en la superficie. Por contra, la piedra blanca de Arkansas (Labo-White, Shofu) ofrece un buen resultado.

En la prueba (4) primero se trabajó con una fresa y a continuación con una pulidora de silicona. Seguidamente el armazón se sometió a un chorro de arena. Durante el tratamiento de la superficie con la fresa se originaron manchas cristalizadas en el material

que se cubrieron con partículas de pulido y son muy difíciles de detectar. Con el uso de una pulidora de silicona también se pueden detectar alteraciones en la superficie y dado el caso tomar medidas preventivas. Los autores parten de la idea de que este método se utiliza frecuentemente en las consultas y lo han sometido a una prueba. El uso de una pulidora de silicona para la pieza de trabajo se consideró correcto. Con el supuesto de que se habían eliminado todas las partículas con este instrumento, la pieza de trabajo completa se trató con un chorro de arena en la prueba. Efectivamente, al final se encontraron residuos de silicona, pero en diferentes lugares, y esto provocó la formación de burbujas. Aquí se registró el peor resultado de la prueba.

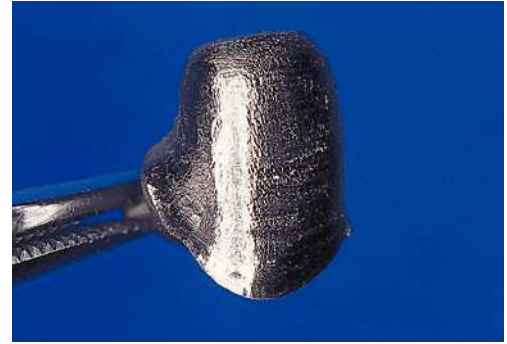
Fig. 7b. Una funda soldada lista para el recubrimiento.

Si en la preparación del armazón surgen defectos importantes, no queda más remedio que fabricar de nuevo la pieza de trabajo (figs. 7a y 7b). Si el cuerpo de recubrimiento es demasiado fino en algunos lugares o han aparecido pequeños agujeros con la irrupción de cuerpos extraños, normalmente el armazón puede soldarse en estos lugares. De lo contrario surgen problemas en la superficie de recubrimiento y están directamente relacionados con la formación de burbujas durante la cocción de la cerámica. Por este motivo debe trabajarse con extremo cuidado.

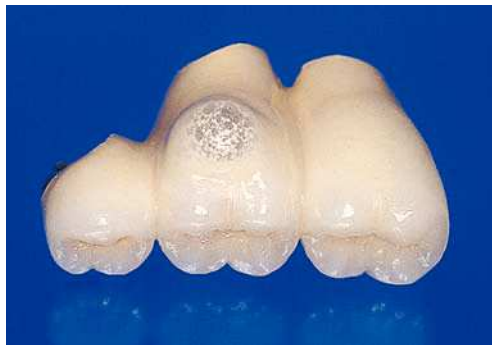
Fig. 8. Durante los diversos tratamientos en caliente aparecen gases en las rugosidades de la superficie y las cavidades de la aleación y se forman burbujas.

En la formación de las coronas metalocerámicas pueden originarse burbujas (salida de gases) durante la cocción de la cerámica o la cocción de vidriado (figs. 8 y 9). En estos casos es raramente necesario volver a fabricar las coronas. Las razones para la formación de estas burbujas son mayoritariamente dos: la primera razón puede ser los cuerpos extraños, que penetran en el material durante el tratamiento del armazón y posteriormente emiten gases que forman burbujas. La segunda razón puede ser las burbujas

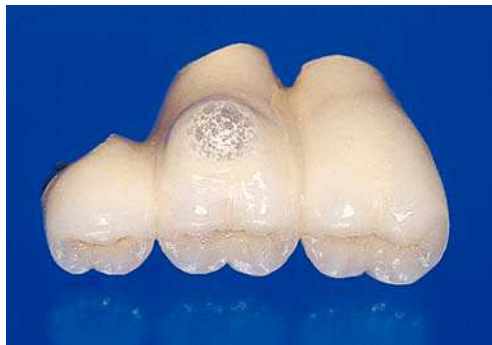
Fig. 9. Los pequeños agujeros pueden taparse con una fresa redonda.

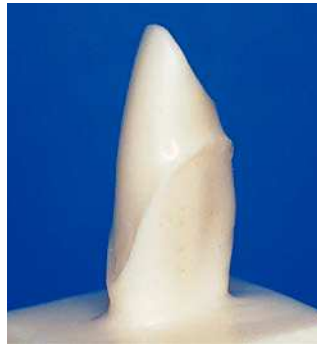
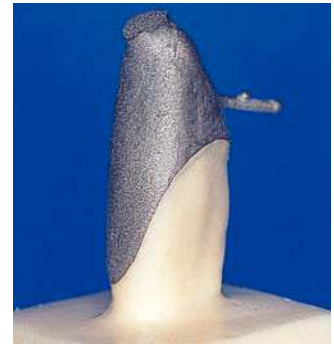
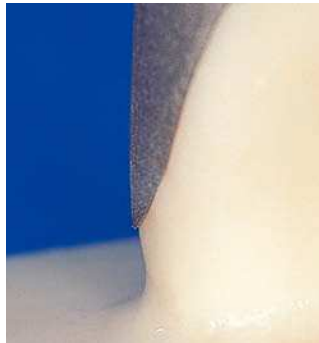
Figs. 11a a 11h. En el caso de diferencias marcadas de altura en el extremo bucolingual aparecen marcadas deformaciones en armazones largamente trabajados. Este tipo de formación debe evitarse como norma general.

Figs. 11a a 11b. En el ensayo mostrado se determina de forma fácil y gráfica la influencia que tiene la calidad de la aleación y el posterior tratamiento en caliente en la dimensión de deformaciones.

En la práctica diaria es inevitable que en el acabado de la superficie de recubrimiento surjan alteraciones en la estructura de la aleación (figs. 11 y 12). Surgen en el lado tratado, pero no en el lado no tratado. Por tanto, en el tratamiento en caliente se debe intentar encontrar un buen equilibrio, ya que si no el armazón puede deformarse. En principio estas alteraciones son inevitables. En la práctica ocurre a menudo que las deformaciones se concentran en un lado, cuando el extremo bucolingual varía mucho en su altura. En los casos con un lado bucal largo y un lado lingual corto la zona bucal tratada será más grande en comparación con el lado lingual. Como resultado las tensiones superficiales aumentarán en la superficie bucal. Si éstas se liberan en el tratamiento en caliente que se realiza a continuación, el armazón sufre fuertes deformaciones. Si se originan fuertes deformaciones en la superficie lingual, parece que en los bordes adyacentes se originan grandes deformaciones a causa de la diferencia de longitud. Puesto que las diferencias en la forma influyen igualmente en el grado de la distorsión y el medio de curvatura es más bien pequeño en la encía relativamente gruesa, es raro que aparezcan deformaciones en la superficie lingual.

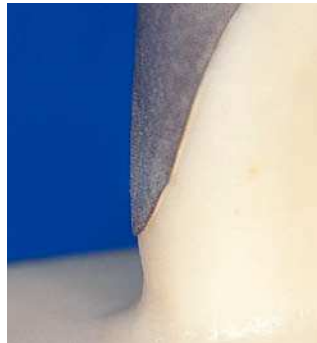
Fig. 11c. El estado de la aleación reducida de metales nobles después de la oxidación. Aquí apenas se pueden observar deformaciones.

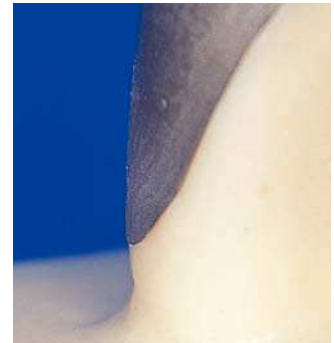
Fig. 11d. Después de otro tratamiento en caliente. Apenas se observan deformaciones grandes.

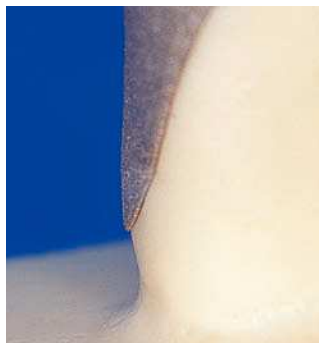
Fig. 11e. Aquí se realizó una homogeneización después de un segundo tratamiento en caliente. En comparación con la situación después del acabado, el lugar de unión parece algo flojo, pero en general el ajuste es bueno.

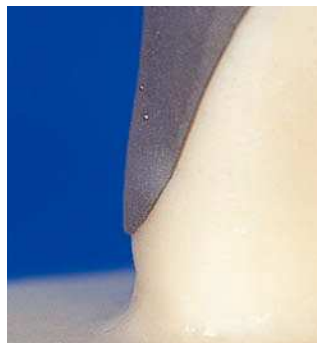
Fig. 11f. Una aleación de color plateado, que se usa frecuentemente como aleación para cerámica.

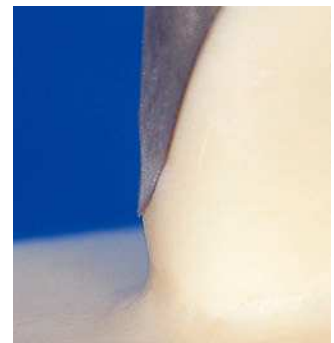
Fig. 11g. Estado después de un segundo tratamiento en caliente. No se observan deformaciones notables.

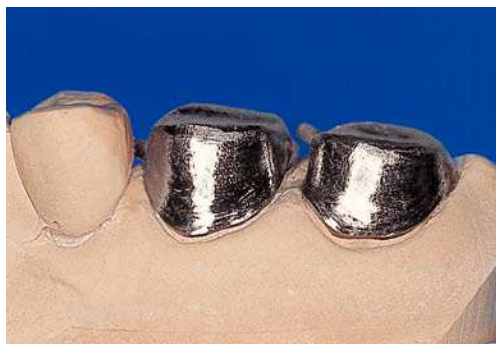
Fig. 11h. Después del segundo tratamiento en caliente. Efectivamente las aleaciones de metales nobles parecen deformarse más.

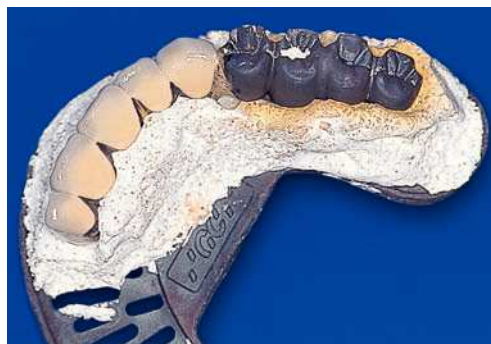
Fig. 12. Para reforzar el extremo y contener las deformaciones, puede hacerse un borde de metal. Sin embargo, esta medida es difícilmente realizable por motivos estéticos en la región frontal.

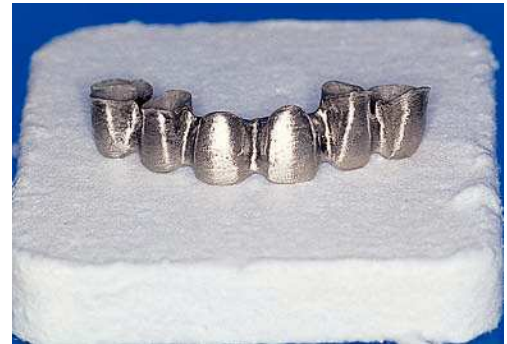
Fig. 14. Los diferentes fabricantes ofrecen varios soportes de cocción. Se debe vigilar que con coeficientes de dilatación térmica diferentes entre la aleación y el soporte no aparezcan deformaciones en el armazón. A: Con un soporte como éste aparecen deformaciones en el límite de la corona del armazón enfriado a causa del contacto del soporte y el armazón. B: Es importante elegir un soporte de cocción que no entre en contacto con los extremos del armazón.

Después de ajustar el armazón, antes del recubrimiento, se realiza un encerado preciso y se calcula exactamente la reducción de la cantidad de procesamiento y de esta forma se reduce al mínimo la liberación de la tensión restante del tratamiento en caliente (figs. 14 y 15).
