Imágenes en cirugía torácica y cardiovascular

Complicación tras intervención de Cabrol

A complication of the Cabrol technique

Servicio de Cirugía Cardiovascular, Hospital Universitario Virgen de la Arrixaca, Murcia, España

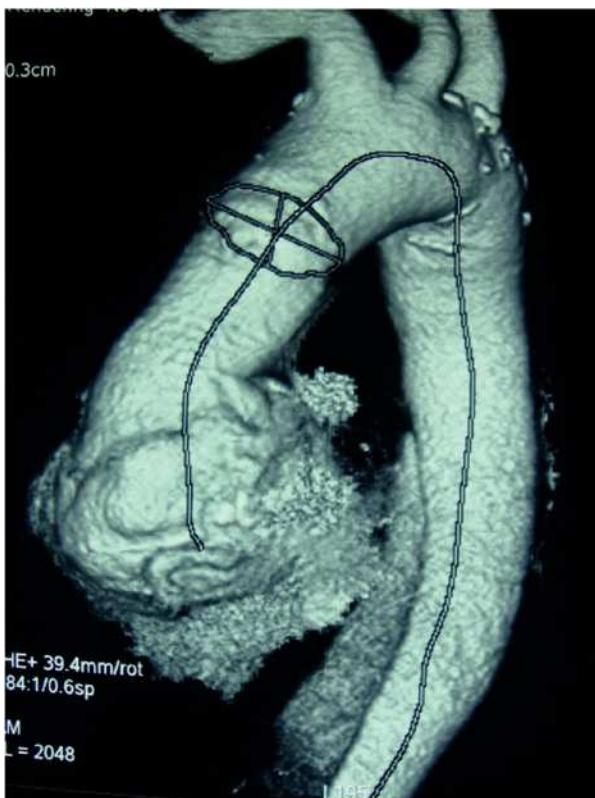
Figura 1. Anulectasia aórtica precirugía de 7 cm de diámetro.

Varón de 75 años intervenido hace 8 años de una disección de aorta tipo A con resuspensión de la válvula aórtica e implante de injerto vascular recto supracoronario de Dacron de 30 mm. Ingreso actual por cuadro de insuficiencia cardíaca, anulectasia (fig. 1) e insuficiencia aórtica severa. Mediante circulación extracorpórea, canulación periférica y clampendo luminal aórtico (por rotura previa de arteria pulmonar durante el despegamiento), se realiza apertura de aorta a nivel de prótesis antigua con extensión hacia anulectasia. Se objetiva aneurisma de paredes rígidas y válvula aórtica fibrosada. Se practica técnica de Cabrol¹ con tubo valvulado de 25 mm y tubo de Dacron de 8 mm. La tomografía axial computarizada de control en el postoperatorio (fig. 2) mostró un acodamiento de la prótesis. El paciente presentó una evolución clínica satisfactoria y fue dado de alta 10 días tras la cirugía.

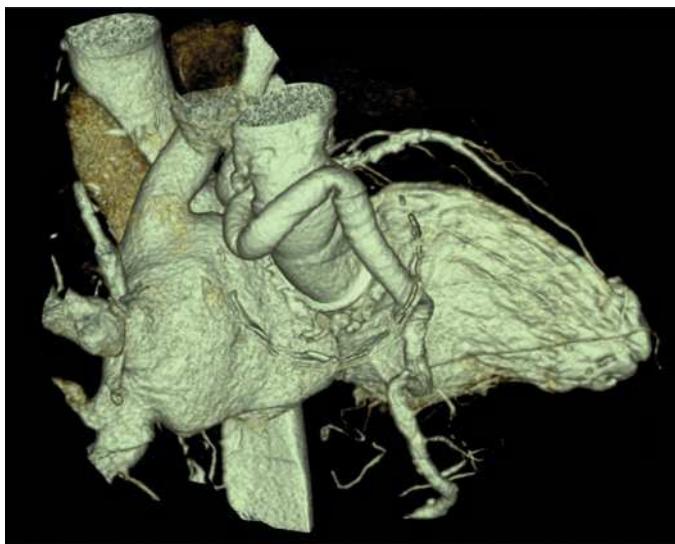
Figura 2. Reconstrucción de tomografía axial computarizada poscirugía. Técnica de Cabrol. Acodamiento de prótesis de Dacron de 8 mm.
