Caso clínico

Implante de la válvula aórtica Perceval S® en un paciente con endocarditis aórtica

Servicio de Cirugía Cardiovascular, Complejo Hospitalario Universitario Infanta Cristina, Servicio Extremeño de Salud, Badajoz, España

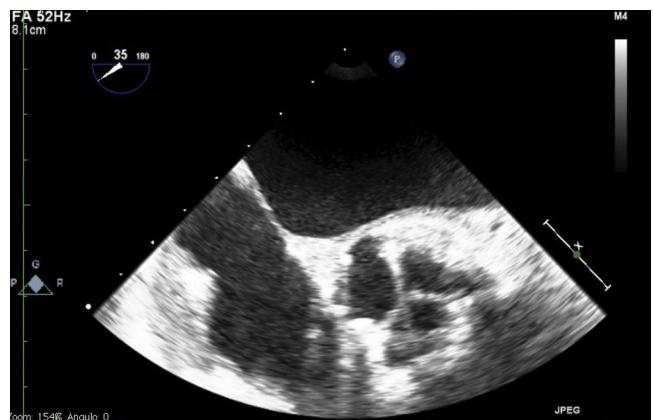
Figura 9. Imagen ecocardiográfica con corte transversal de la prótesis en diástole.

El control posoperatorio inmediato se llevó a cabo con ecocardiografía transesofágica: válvula aórtica protésica normoposicionada, gradiente pico de 9 mmHg sin regurgitación (figs. 7-10).

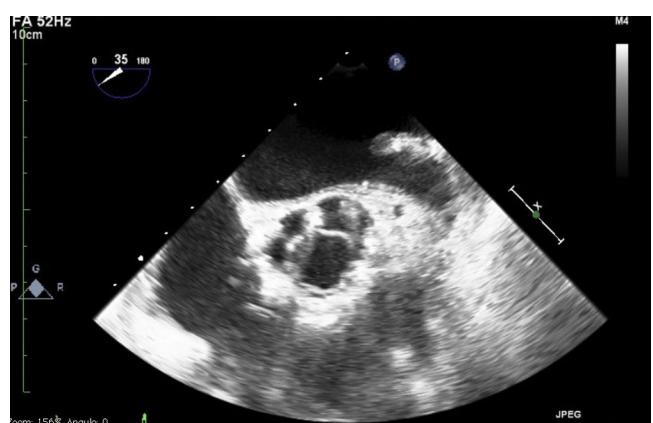
Figura 10. Imagen ecocardiográfica con corte transversal de la prótesis en sístole.
