Imágenes en Cirugía Torácica y Cardiovascular

## Dehiscencia esternal por rotura de grapas de nitinol

Sternal dehiscence due to fracture of nitinol clips

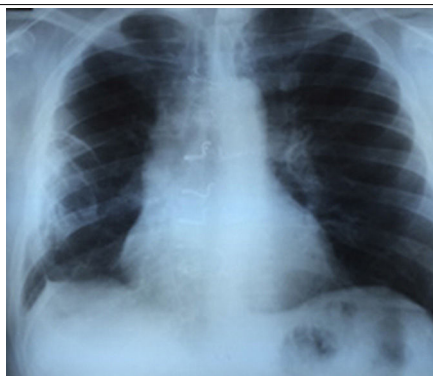
**Figura 1.** Radiografía PA de tórax que muestra rotura de grapas de nitinol.

Paciente varón de 56 años, con antecedentes de diabetes, hipertensión arterial, dislipidemia, fumador activo, enfermedad pulmonar obstructiva crónica severa y antecedente de traumatismo costal derecho. Intervenido en marzo del 2014 de doble bypass coronario sin circulación extracorpórea. Durante el seguimiento presenta dehiscencia esternal mecánica, que es intervenida en junio del 2014, con fijación esternal mediante grapas de nitinol. A los 3 meses de la reintervención, aparece nueva dehiscencia esternal mecánica, con piel íntegra, no traumática, apreciándose en la radiografía de tórax rotura de las 3 grapas de nitinol (fig. 1). El paciente reingresa en diciembre para fijación esternal mediante sistema de placas y tornillos de titanio. En la intervención se aprecia rotura de todo el material de osteosíntesis previo (grapas esternales y suturas de acero), sin aspecto de infección, aunque con importante destrozo óseo. Se emplean 3 placas fijadas en parrilla costal anterior, sobre la 2.<sup>a</sup>, la 3.<sup>a</sup> y la 4.<sup>a</sup> costillas (fig. 2). Se practica además avance de ambos pectorales sobre las placas, cerrando por planos de la manera habitual, dejando drenajes subpectoral y subcutáneo. Buena evolución posterior, con control radiológico correcto (fig. 3) y estabilidad esternal durante el seguimiento.
