## Perforación cardiaca posterior al implante de marcapasos: reporte de caso y revisión de la literatura

Habib J. Mantilla\*, Andres R. Falla y Carlos Arias

Departamento de Cirugía Cardiotorácica, Hospital Militar Central, Bogotá D.C., Colombia

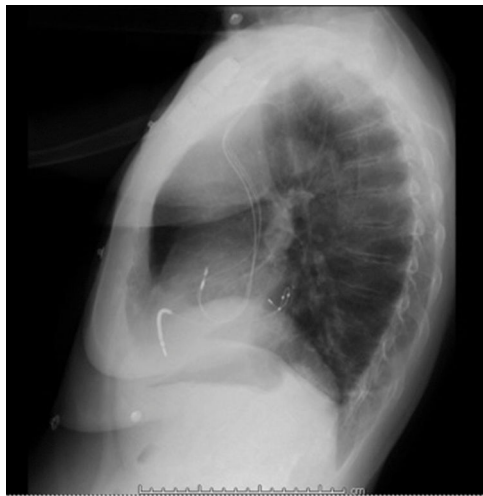
**Figura 2.** Radiografía de tórax, proyección lateral. Se observa el electrodo activo aparentemente fuera del corazón.

Después de 36 h de la intervención la paciente presenta diaforesis; se realiza radiografía de tórax sugiriendo que el electrodo ventricular del cardioversifibrilador implantable (CDI) se encontraba fuera del corazón (figs. 1 y 2); minutos después la paciente presenta palidez, frialdad generalizada con taquicardia e hipotensión

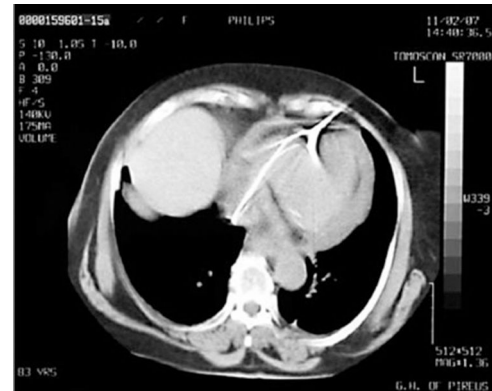
**Figura 9.** Tomografía computarizada de tórax en corte axial con el signo de la «estrella» generado por el electrodo<sup>17</sup>.
