## Embolización espontánea del disco de prótesis aórtica

Servicio de Cirugía de Tórax y Cardiovascular, Hospital Nacional Almanzor Aguinaga Asenjo- ESSALUD, Chiclayo, Perú

## Spontaneous embolization of an aortic prosthesis disc

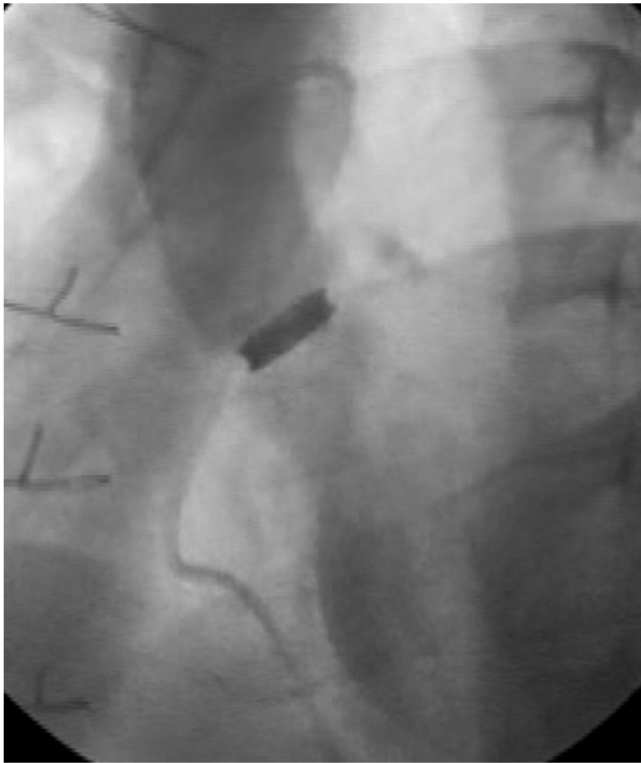
**Figura 1.** Prótesis aórtica sin disco en la que se observa el llenado completo del ventrículo izquierdo por la insuficiencia aórtica severa debido a la ausencia del disco.

Por persistencia del dolor precordial y por cambios en el electrocardiograma sugestivos de isquemia, se le realizó cateterismo cardíaco, que reveló: ausencia del disco de la prótesis aórtica con insuficiencia aórtica severa (fig. 1), las coronarias normales, la FE de 55%, la presión cuña de 32 y la presión de arteria pulmonar (PAP) 46/27. Fue operado de urgencia con cuadro de insuficiencia ventricular aguda con edema pulmonar. La operación consistió en un recambio valvular aórtico con prótesis Sorin Bicarbon mono-disco n.º 19. Los hallazgos fueron: insuficiencia aórtica por ausencia del disco de la prótesis aórtica (fig. 2). Respecto a la evolución, el paciente permaneció en UCI 20 días. Al 4.º día de su ingreso a UCI se complicó con neumonía y al 7.º día con una dehiscencia esternal. Al 10.º día fue operado por la dehiscencia de esternón, que tuvo una buena evolución. En las radiografías de control se encontró la prótesis en la arteria iliaca izquierda (fig. 3), que no fue retirada por ausencia de síntomas. Los pulsos arteriales estaban normales. Salió de alta a los 45 días, en buenas condiciones, pero 15 días después presentó episodios de estridor laríngeo por granuloma de la región infraglotica debido a la entubación prolongada. Recibió tratamiento médico farmacológico, con buena respuesta.

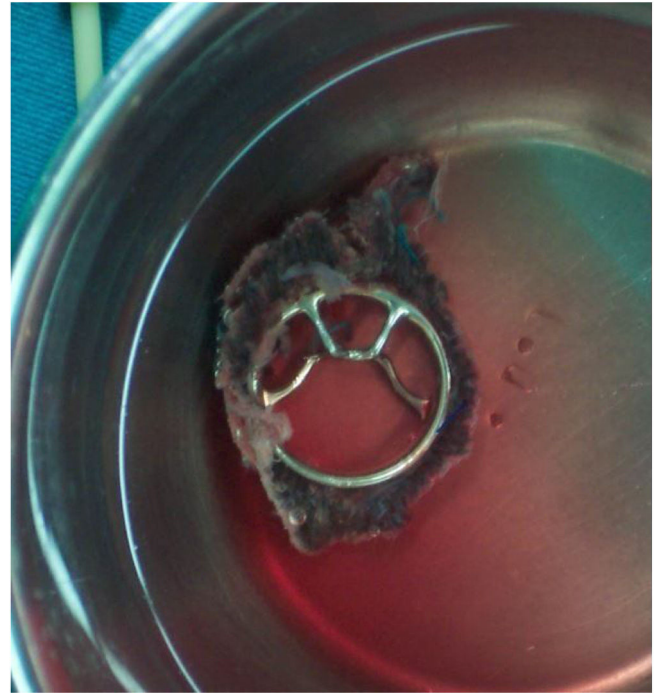
**Figura 2.** Prótesis aórtica extraída del paciente, en la que se observa la ausencia del disco.

Las causas del escape del disco pueden ser principalmente por fractura del pivote<sup>8</sup> o por fracturas del disco<sup>1</sup>, pero también por la manipulación de esta, como, por ejemplo, rotarla para mejorar la ubicación después de ser implantada<sup>9</sup> o por la presión ejercida sobre ella al momento del implante<sup>10</sup>. Es probable que, en nuestro caso, al no retirar la válvula y manipularla para reparar la dehiscencia parcial de la prótesis, se hayan producido fisuras en el carbón pirolítico del disco<sup>9</sup> y que 4 años después embolizó. Este periodo de tiempo de la embolización coincide con el promedio de  $4,5 \pm 3,1$  años para la prótesis aórtica<sup>4</sup>.

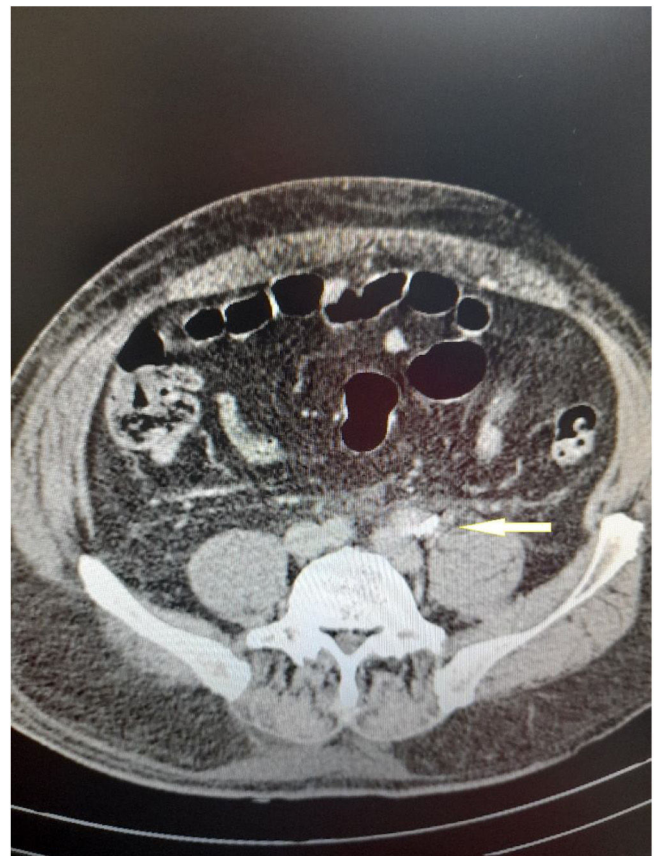
**Figura 3.** Ubicación del disco que embolizó en arteria iliaca. Tomografía tomada 11 años después.

En la revisión que hace Elbreth<sup>6</sup> de 30 casos de embolizaciones desde el año 1983 hasta el año 2020, solo a un paciente no se le retiró el disco y murió 13 años después de insuficiencia cardíaca severa. La experiencia que se presenta podría ser el segundo caso a quien no se le retiró el disco incrustado en la arteria ilíaca, sitio de ubicación del 78% de las ocurrencias<sup>4</sup>.
