Caso Clínico

Electrodo ¿intraarterial? Caso clínico

Servicio de Cirugía Cardíaca, Hospital Universitario Vall d'Hebron, Barcelona, España

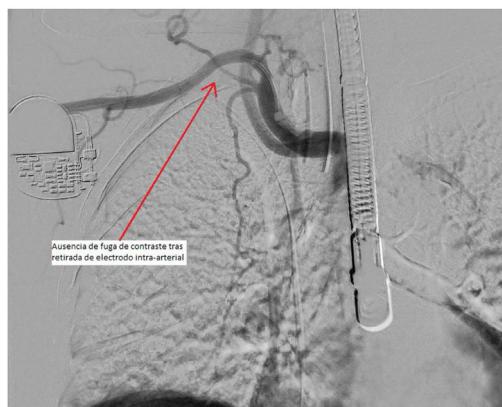
Figura 5. Ausencia de fuga de contraste, tras retirada del electrodo intraarterial (transaórtico) y escopia intraquirófano.
