## La imagen del mes

## Hernia retroanastomótica tras cirugía bariátrica

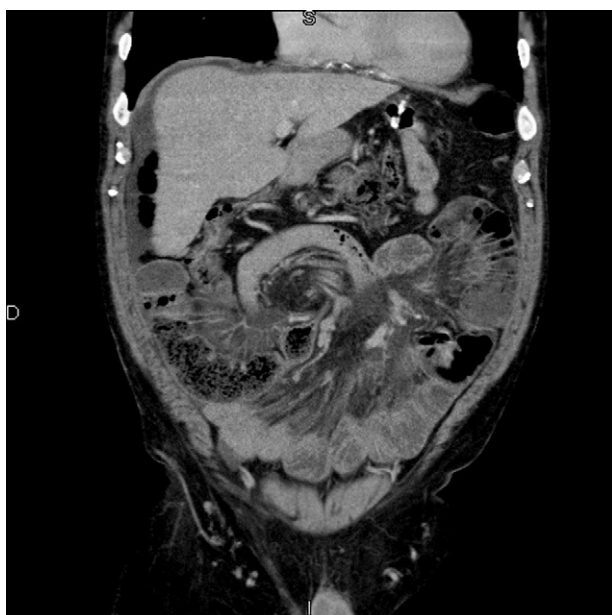
Figura 1

Varón de 60 años que acudió a urgencias por dolor epigástrico, intenso, de inicio súbito y de horas de evolución. Antecedentes personales: cirugía bariátrica 3 años antes (Scopinaro). Exploración física: vientre en tabla. Analítica con 14.000 leucocitos, un 90% neutrófilos. Radiografía de abdomen: dilatación de asas de delgado en hemiabdomen superior. Tomografía computarizada abdominal urgente: rotación completa de asas de delgado sobre eje mesentérico, «signo del remolino» (figs. 1 y 2).
