**La imagen del mes****Hernia transiliáca postraumática****Post-traumatic transiliac hernia**

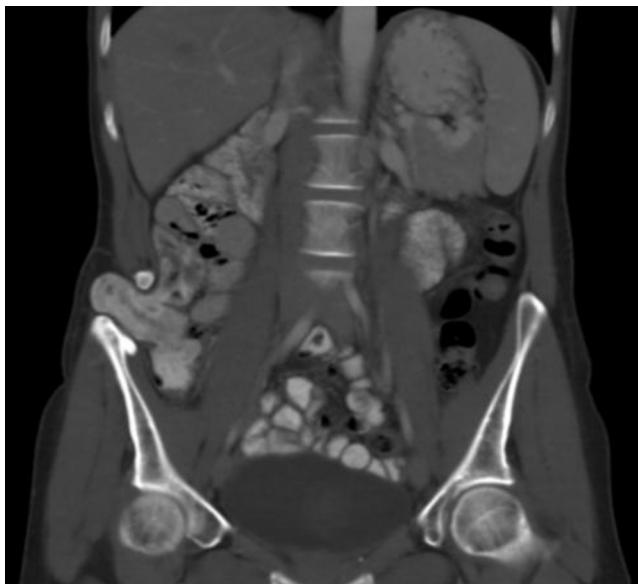
Figura 1

Se realiza TAC (fig. 1), apreciándose fractura de hueso ilíaco y protusión del ciego a través de esta.
