# Medicina de Familia SEMERGEN

### Uso de la ecografía clínica en atención primaria: hombro doloroso

J.A. López Juan<sup>a,b,c,\*</sup>, M. Román Garrido<sup>c,d</sup>, M.D. Jiménez Cremers<sup>c,e</sup>  
y T. Fernández Rodríguez<sup>a,c,f,g</sup>

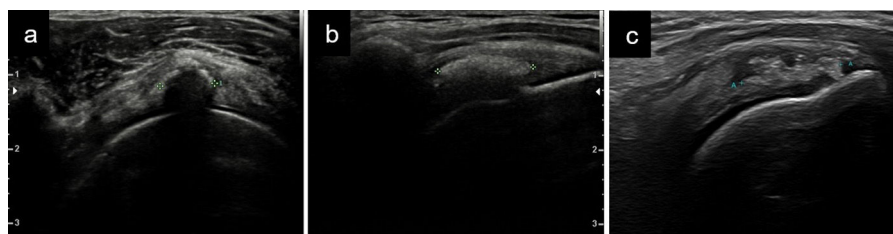
**Figura 2** Tipos de calcificaciones en los tendones del MR según su densidad: a) Calcificación tipo I, señalada entre 2 cruces, se observa una sombra acústica posterior que borra completamente la cortical humeral; b) Tipo II (entre cruces), menor ecogenicidad con sombra acústica que borra de manera parcial la cortical; c) Tipo III (entre cruces), grumosa sin sombra acústica posterior.

- Calcificación tipo I o dura. Imágenes hiperecogénicas con sombra acústica posterior muy definida que borra la cortical humeral (fig. 2a). Corresponden con la fase de calcificación. No suelen ser muy sintomáticas.
- Calcificación tipo II o intermedia. Más ovaladas y menos definidas con una sombra acústica que borra de manera parcial las estructuras (fig. 2b). Corresponden a estadios iniciales de la fase reabsortiva. Suelen ser más sintomáticas que las tipo I.
- Calcificación tipo III o blanda. Aspecto grumoso, semi-líquidas, peor definidas y sin sombra acústica (fig. 2c).

Corresponden con la fase reabsortiva y son muy sintomáticas<sup>10</sup>.

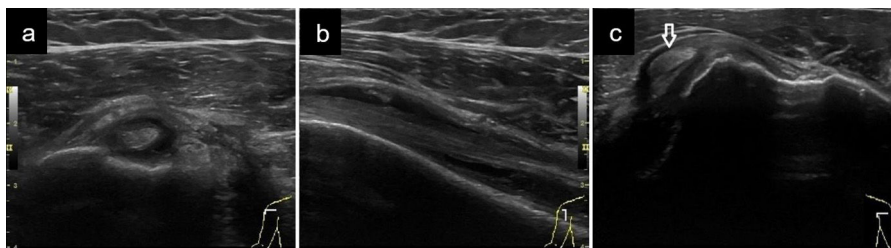
**Figura 4** a) Tenosinovitis bicipital observando líquido como un halo hipoeecogénico rodeando el tendón del bíceps en un corte transversal en la correa bicipital; b) Imagen a en eje longitudinal con derrame e imágenes hiperecogénicas en su interior compatibles con hipertrofia sinovial; el tendón del bíceps se muestra algo hipoeecogénico y con pérdida de fibrillaridad en relación a tendinopatía; c) En un corte transversal luxación del tendón bicipital (señalado con flecha), que se encuentra fuera y medial a la correa bicipital.

En la tenosinovitis se observa una proliferación sinovial en la pared de la vaina que en ecografía se muestra como unas excrecencias ecogénicas sobre un fondo de líquido anecogénico, que puede presentar vascularización aumentada con Doppler en caso de mayor actividad inflamatoria<sup>3,10,11,19</sup> (figs. 4a y b).

El diagnóstico ecográfico de la luxación se basa en la visualización en eje transversal del tendón hiperecogénico con un halo hipoeecogénico por derrame peritendinoso, desplazado medialmente (fig. 4c) ya sea por encima de las fibras de un tendón subescapular sano (lesión de los ligamentos coracohumeral y transversal), o bien dentro de las fibras del tendón del subescapular por rotura del
