Embolismo pulmonar por cemento acrílico tras vertebroplastia percutánea

Servicio de Radiodiagnóstico. Hospital Vega Baja de Orihuela. Orihuela. Alicante. España.

Pulmonary Embolism due to Acrylic Cement after Percutaneous Vertebralplasty

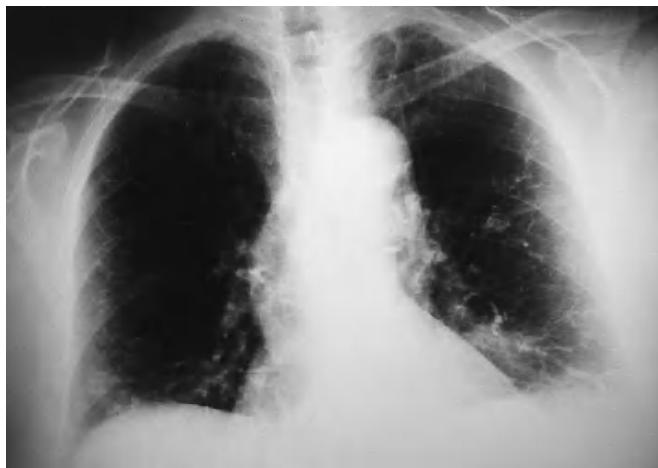
Fig. 1.—Radiografía posteroanterior de tórax. Opacidades tubulares que siguen el trayecto de los vasos pulmonares.

En el estudio radiológico simple de tórax se apreciaban varias opacidades tubulares en bases pulmonares (sobre todo en la izquierda), coincidiendo con el curso de los vasos así como un granuloma en lóbulo inferior izquierdo (figs. 1 y 2). En la radiografía simple de abdomen, en esqueleto axial, llamaba la atención la presencia de material denso secundario a la vertebroplastia referida en vértebras D11-L1 y la opacificación del plexo venoso perivertebral más acusada en la vértebra D11, así como artrodesis vertebral L2-S1 (fig. 3). La TAC de tórax realizada a continuación, sin administración de contraste yodado, muestró imágenes intravasculares de alta densidad, compatibles con embolismo arterial pulmonar del material empleado en la vertebroplastia (fig. 4), y tractos lineales de menor densidad en ambas bases sugestivas de atelectasias laminares.

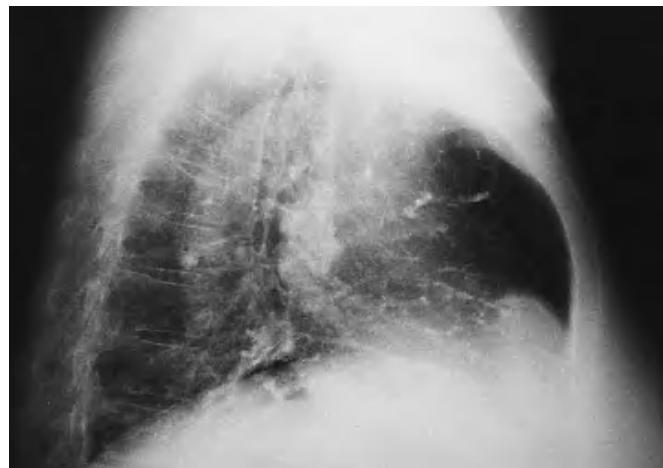
Fig. 2.—Radiografía lateral de tórax. Opacidades tubulares que siguen el trayecto de los vasos pulmonares.

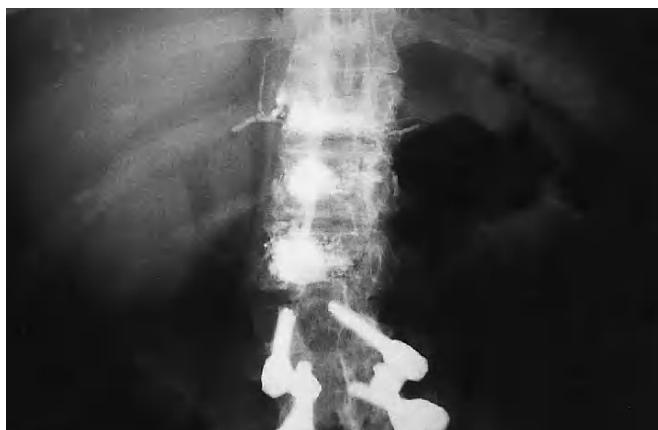
Fig. 3.—Detalle de la radiografía simple de abdomen, donde se aprecia la artrodesis e imágenes radioopacas en cuerpos de D-11, D-12 y L-1 correspondientes al cemento de vertebroplastia, así como opacificación del plexo venoso perivertebral por fuga de éste.

Las fugas más extensas se pueden explicar, en la mayoría de los casos, por posición inadecuada de la aguja en el momento de la inyección, especialmente si la punta de la aguja descansa en una vena basivertebral, por ello se recomienda que la técnica se realice con guía de TAC y fluoroscopia para verificar la situación de la aguja². La fuga también puede ser causada por una polimerización insuficiente del PMMA que permitiera la migración a la vena cava inferior y a las arterias pulmonares⁵; por ello, se debe manipular el cemento hasta alcanzar consistencia de pasta inmediatamente antes de la inyección⁵.

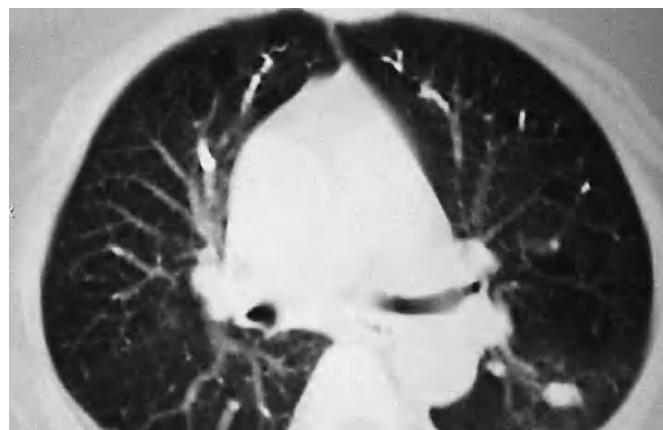
Fig. 4.—Tomografía computarizada de tórax sin contraste intravenoso. Se observan imágenes intravasculares de alta densidad compatibles con embolismo arterial pulmonar del material empleado en la vertebroplastia. Granuloma en LII.

La paciente fue tratada con terapia anticoagulante durante su ingreso, respondiendo favorablemente con remisión de su dolor y disnea.
