Rechazo agudo en implante renal por ecografía

Actas Urol Esp 2006; 30 (1): 100

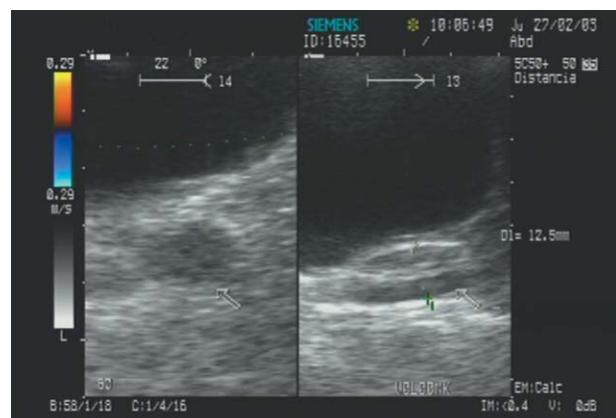
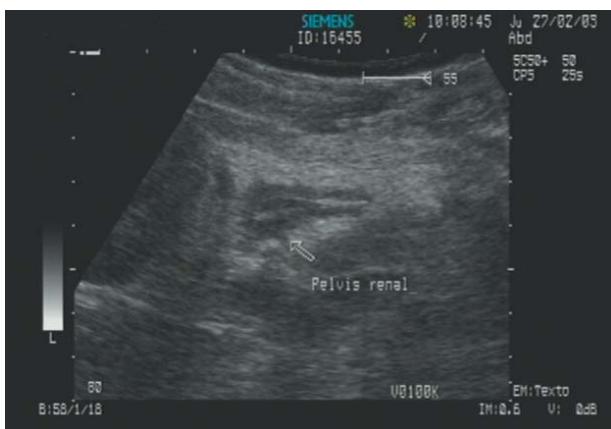
FIGURA 1

Hombre de 59 años que acude de manera urgente por oligoanuria y malestar general. Trasplantado renal hace 5 meses en tratamiento con triple terapia sin episodios previos de rechazo. Creatinina elevada respecto a último control. En la ecografía se detecta aumento del índice de resistencia vascular en un riñón discretamente aumentado de tamaño. Destaca el importante engrosamiento de la pared de pelvis y de la totalidad de uréter, en la imagen a nivel distal (Figs. 1 y 2), hallazgo infrecuente y motivo principal para esta comunicación. Es tratado de manera experimental con bolos de corticoides, consiguiendo una buena respuesta inicial. La función renal y el control ecográfico fueron normales a las 2 semanas del inicio del tratamiento.

principal el aumento del índice de resistencia (más de 0,70 m/s), mediante el estudio doppler de su vascularización. Otros posibles signos asociados son el aumento del volumen renal con modificación de su morfología, fundamentalmente en los diámetros transversales, el aumento y menor ecogenicidad del seno renal, y un engrosamiento de la pared de pelvis y uréter, hallado de manera pronunciada en este caso. El principal problema en el diagnóstico por ecografía es ser una técnica observador dependiente, hecho que produce un amplio rango en la sensibilidad y la especificidad.
