Eficacia probada en la consulta. La sobrecorona cementada

Problema: rotura del recubrimiento del pónico en un puente fijo intacto

Solución probada: cementación de una sobrecorona

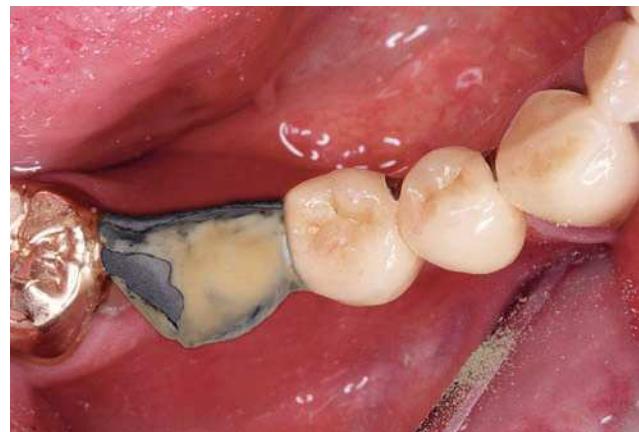
Un puente del sector posterior fabricado en 1989 ha sufrido la rotura del recubrimiento de la zona del diente 46 (fig. 1). Por lo demás, el puente está intacto: los márgenes coronarios, la oclusión y los recubrimientos anteriores están en perfectas condiciones. Hace años que el paciente llevaba el puente y se las arregla muy bien con él. Pero la falta del recubrimiento le molesta mucho. ¿Qué hacer?

Figura 1. Recubrimiento cerámico roto en un puente fijo.

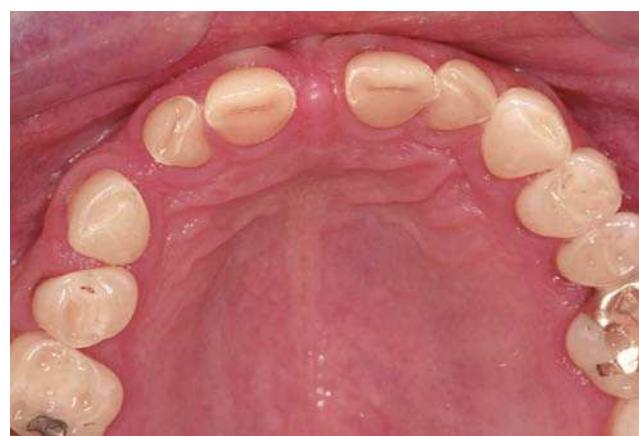
Figura 2. Dentadura sometida a abrasión con facetas de desgaste.

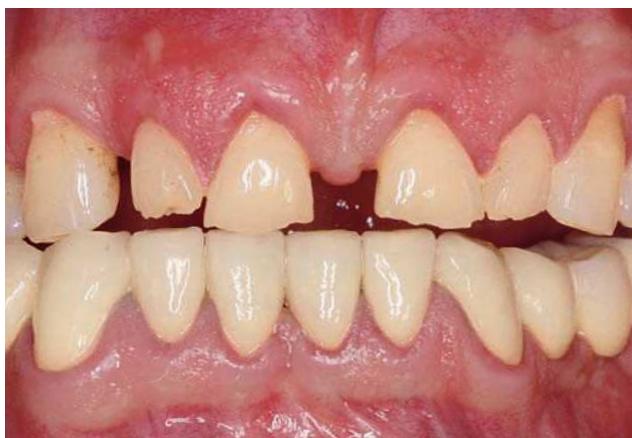
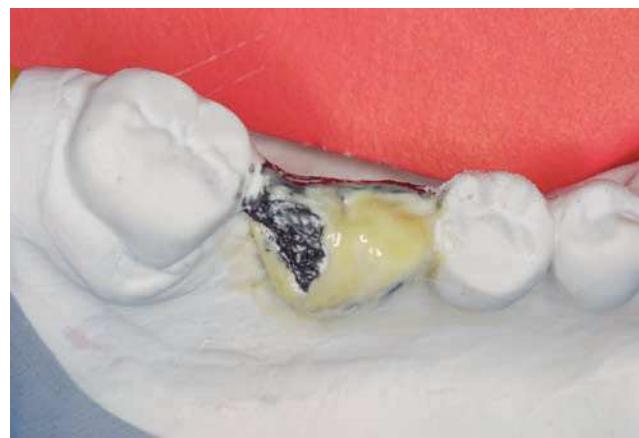
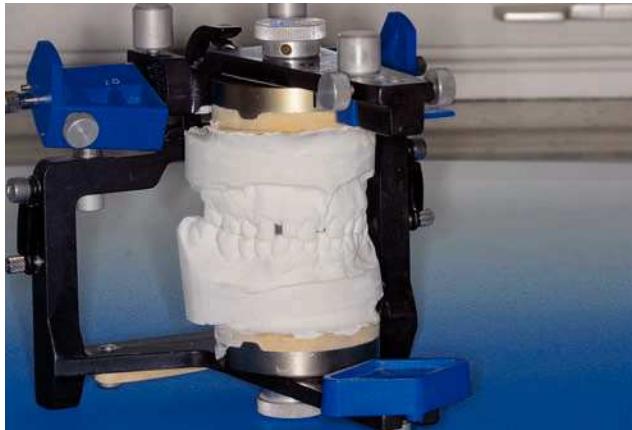
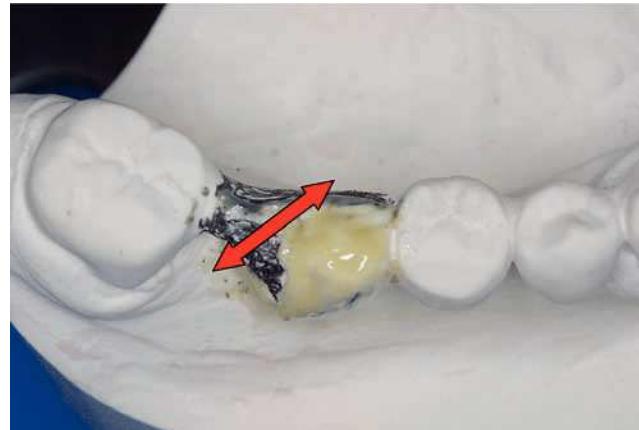
co 46. Para ello elaboramos modelos del maxilar y de la mandíbula y los montamos en centrífica en el articulador. En el análisis instrumental de la función detectamos una marcada interferencia durante la mediotrusión que, casi con toda seguridad, es la causante de la rotura (figs. 3 a 6). Dicha interferencia deberá ser eliminada

Figura 3. Posible causa de la rotura: bruxismo nocturno.

Figura 4. Dibujo de la rotura en el modelo.

Figura 5. Análisis instrumental en articulador.

Figura 6. Causa: interferencia durante la mediotrusión.

En el modelo inferior dibujamos la zona del póstico cerámico fracturado y planificamos la preparación de la

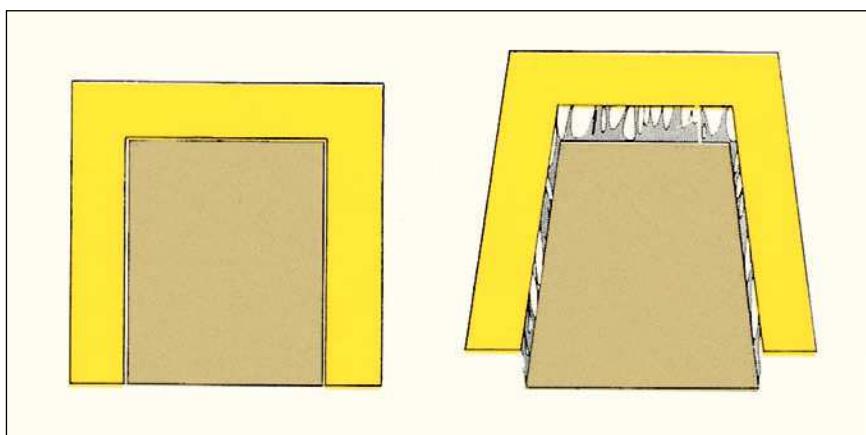
Figura 7. Retención por medio de superficies verticales.

- Superficies verticales (fig. 7)
- Rieleras verticales (fig. 8)
- Pins de retención verticales
- Uniones rosadas verticales

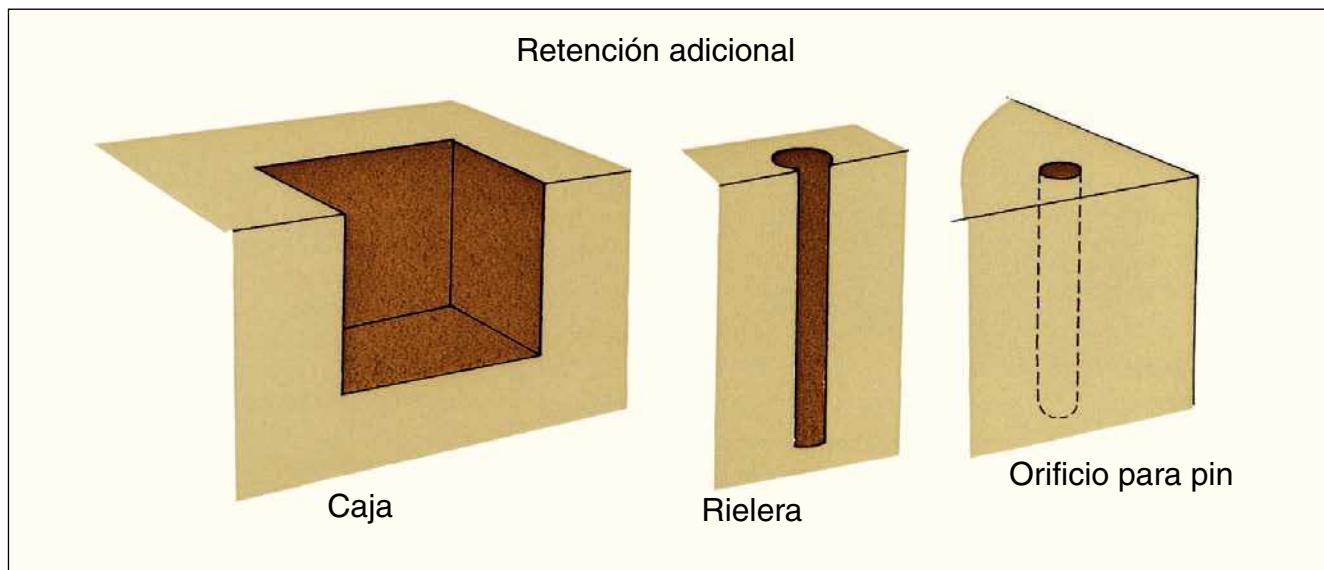
Figura 8. Retención por medio de ranuras verticales.

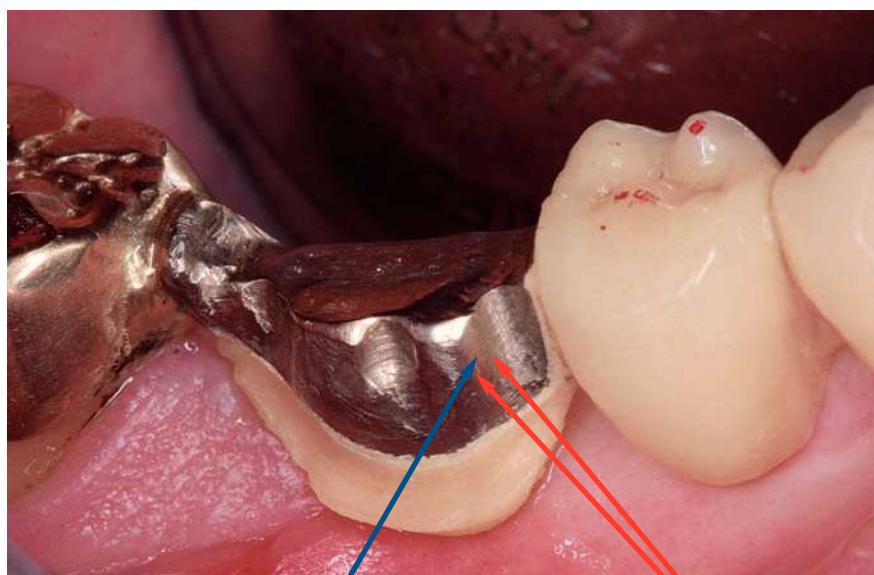
Figura 9. Preparación.

La preparación de la corona comprende los siguientes pasos (fig. 9):

- Reducción del pónico para conseguir el espacio suficiente para la corona
- Preparación de las superficies verticales hasta la región cervical de la corona de recubrimiento cerámico (fig. 10)
- Tallado de las rieleras de retención verticales en vestibular y en lingual (fig. 11)
- Control del paralelismo
- Acabado de la preparación

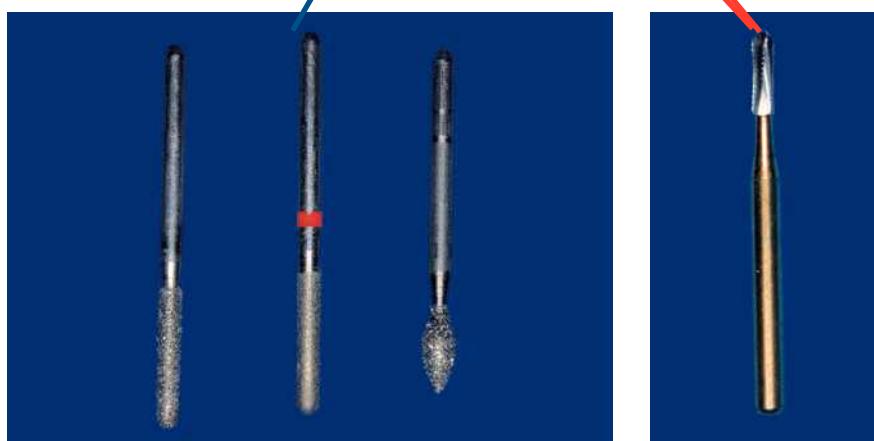
Figura 10. Fresa diamantada cilíndrica (grano grueso y grano fino).

Figura 11. Fresa cilíndrica para secionar coronas.

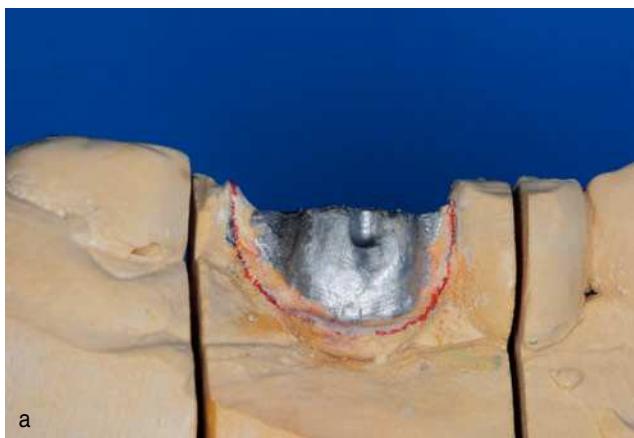
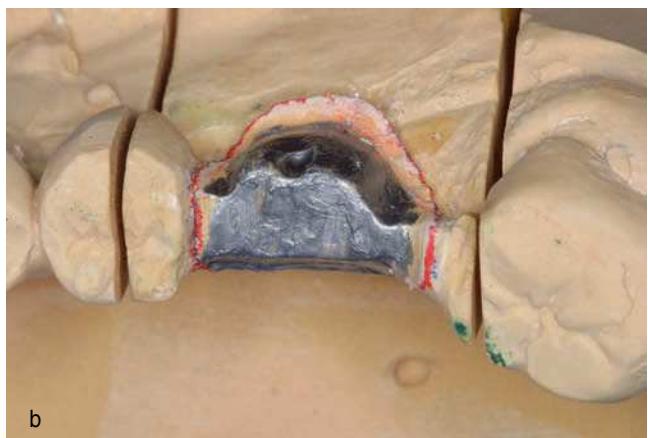
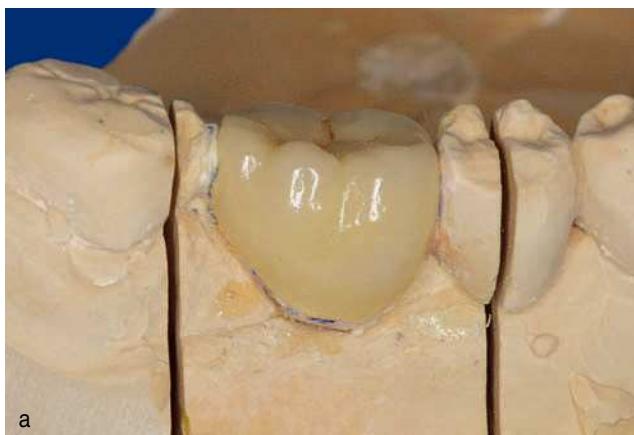
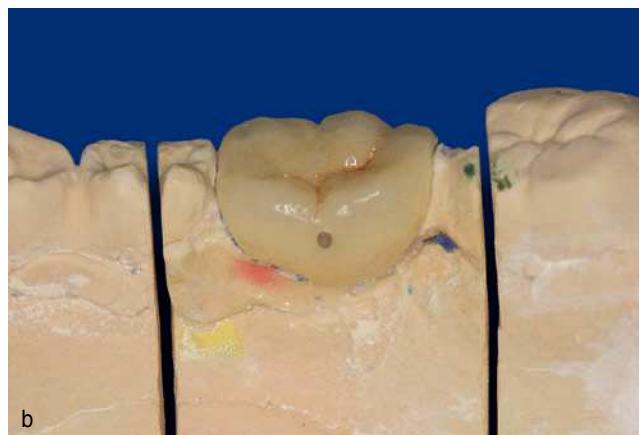
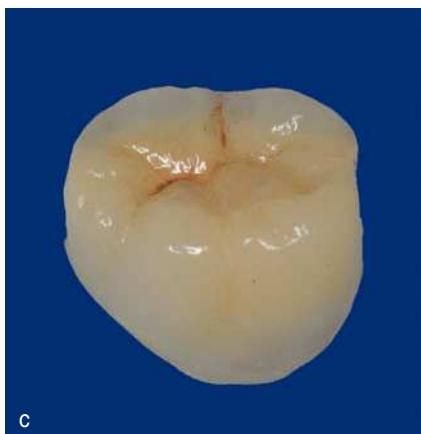
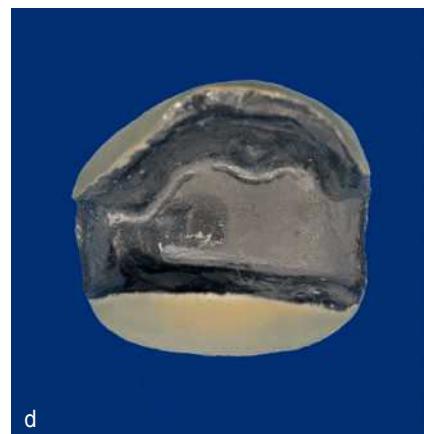
Figuras 12a y b. Modelo de trabajo con el límite de preparación dibujado desde vestibular (a) y desde oclusal (b).

Figuras 13a a d. Corona finalizada sobre modelo. Vista vestibular (a), lingual (b), oclusal (c) y basal (d).

Se realiza una toma de impresiones y se fabrica un modelo con muñones desmontables en el laboratorio. En dicho modelo el técnico de laboratorio y el odontólogo marcan los límites de la preparación y aplican barniz espaciador. Sobre este modelo de trabajo se confecciona la corona metalocerámica (figs. 12a y b y 13a a d).

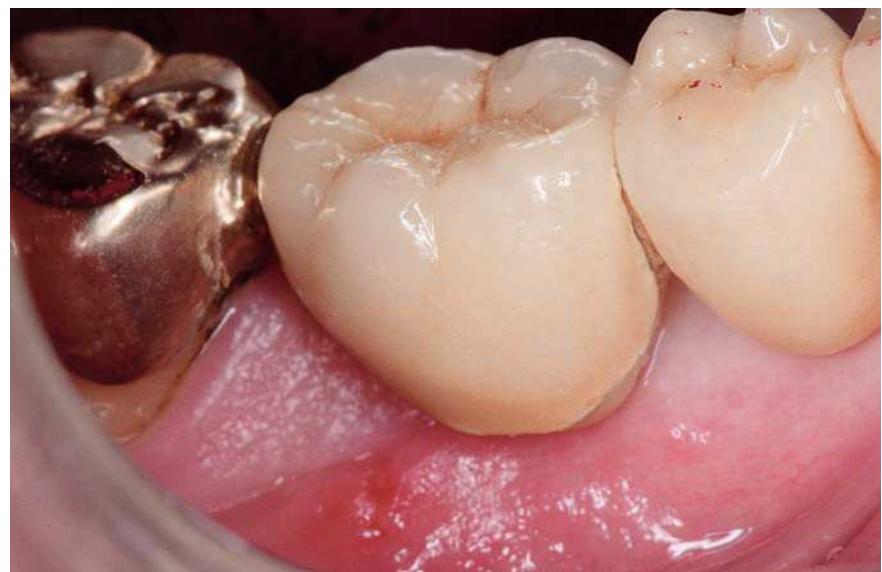
Figura 14. Prueba en boca de la corona.

En la segunda sesión se realizó la prueba en boca de la corona (fig. 14) y la comprobación del color dentario y, sobre todo, el ajuste preciso con el indicador de puntos de contacto (ver artículo «La cadena de trabajo sistematizada en el laboratorio y la consulta» de *Quintessenz* 10/2001 o el libro *Die dentale trickkiste* [Trucos prácticos para odontología]). A continuación se chorrea el interior de la corona a fin de eliminar los restos del aceite de silicona. En boca esta operación se realiza limpiando la preparación con cepillos pequeños y piedra pómez.

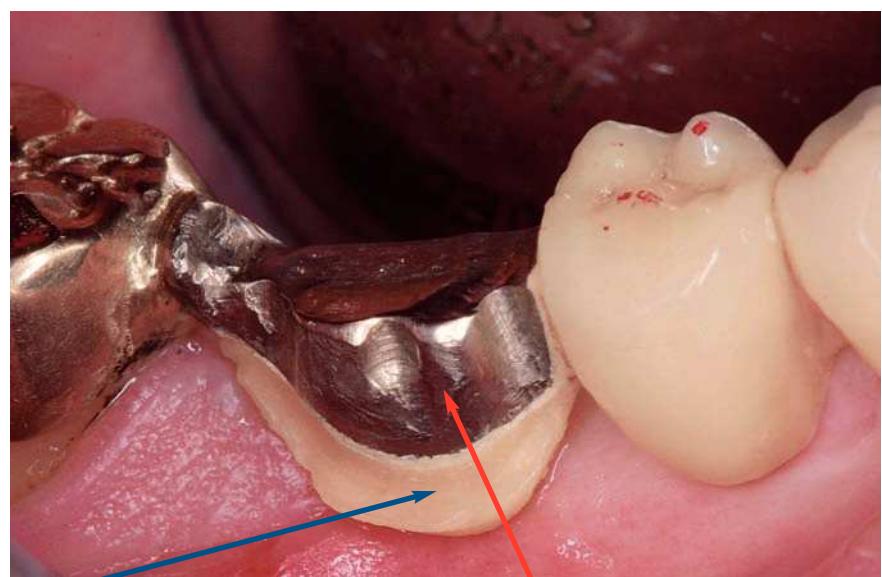
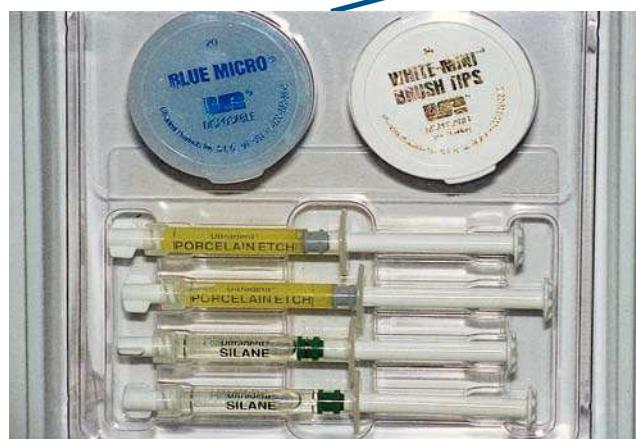
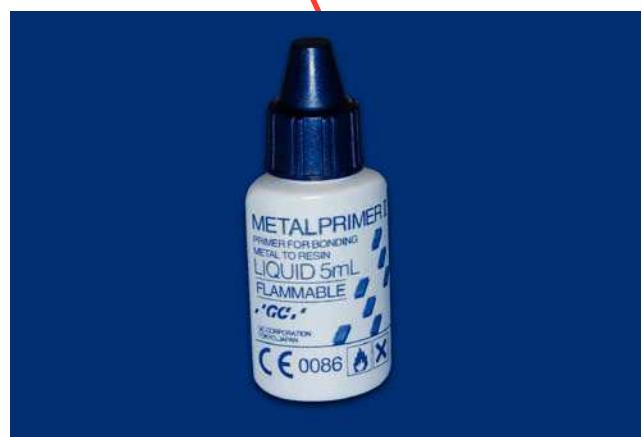
Figura 15. Cementado.

Figura 16. Porcelain Etch y Silane.

Figura 17. Acondicionador para metal.

El borde cerámico se graba con ácido fluorhídrico y se silaniza (ver artículo «Rotura de una corona de recubrimiento cerámico», de *Quintessenz* 1/2001 o el libro *Die dentale trickkiste* [Trucos prácticos para odontología]). Las superficies metálicas libres de la preparación son tratadas con un acondicionador para metal apropiado (figs. 15 a 17).

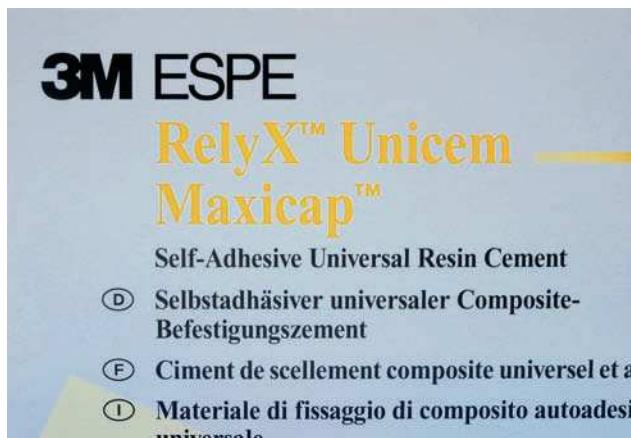
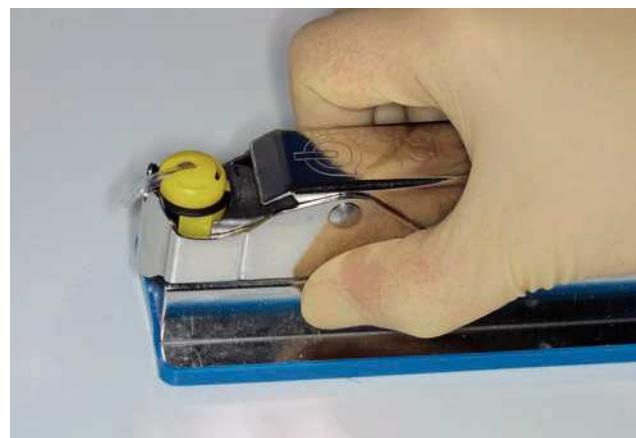
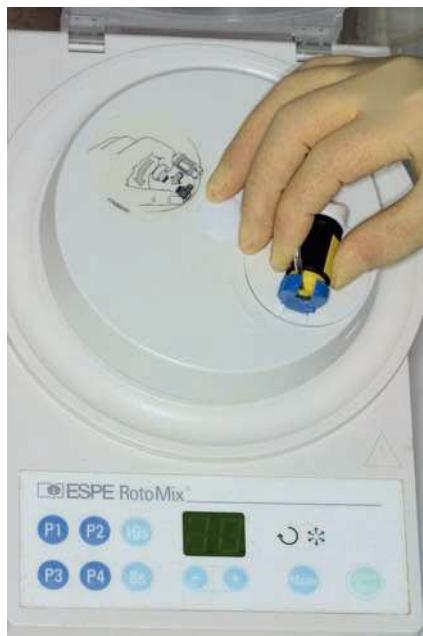
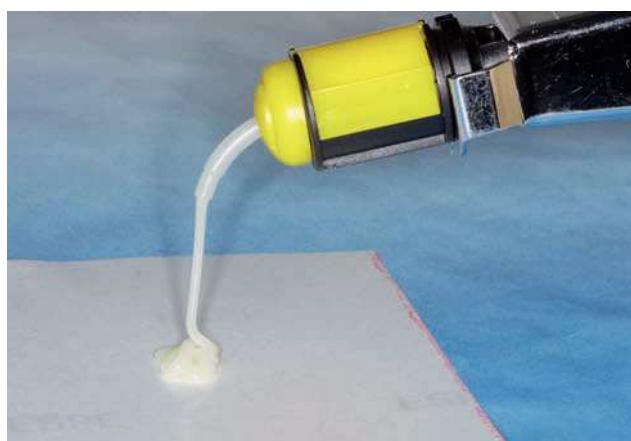
Figura 18. Cemento adhesivo en cápsulas RelyX Unicem.

Figura 19. Activación de la cápsula.

Figura 20. Mezclado de la cápsula en el mezclador.

Figura 21. Aplicación del cemento.

Se recomienda realizar el cementado definitivo con un cemento de composite no fluido. En este caso se utilizó el cemento adhesivo RelyX Unicem en cápsulas. La cápsula se activa durante tres segundos y a continuación se mezcla durante 10 segundos en el mezclador (figs. 18 a 21). Seguidamente se inyecta el cemento en el interior de la corona, se aplica sobre la superficie preparada y se

extiende con el pincel. Advertencia: RelyX Unicem es de polimerización dual y reacciona a la luz ambiental intensa, cuya incidencia provoca el inicio del fraguado. Esto hace necesario reducir la intensidad de luz de la lámpara quirúrgica y evitar en todo momento la incidencia de luz directa.

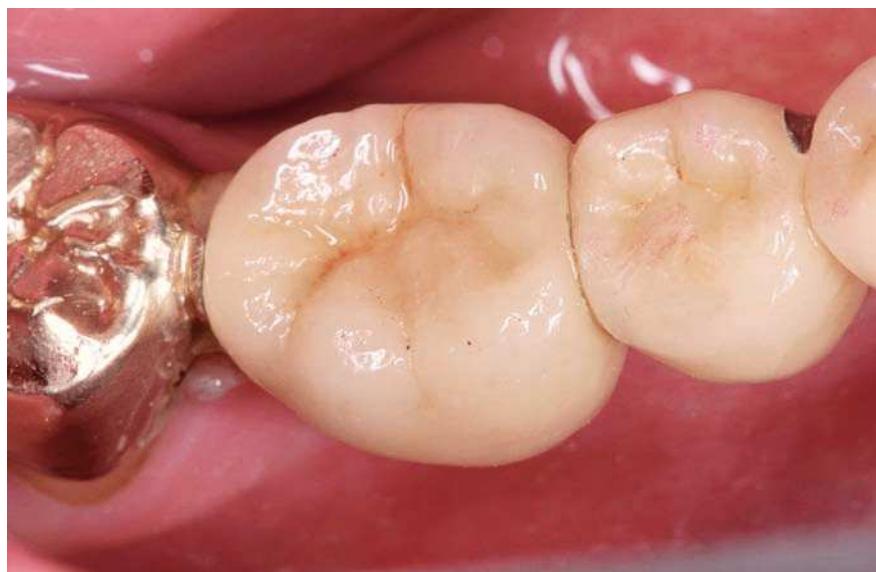
Figura 22. Cementado definitivo de la corona.

El excedente de cemento se puede eliminar muy fácilmente con la cureta después de una corta exposición a la luz de la lámpara de fotopolimerización (fig. 22). Una vez finalizada la autopoliomerización, de cinco minutos de duración, se realiza el tallado selectivo de la corona con el método FGP y, por último, se pasa a su pulido (figs. 23a a d).

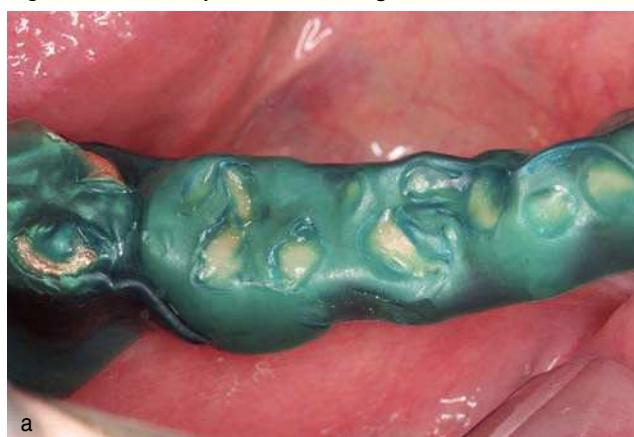
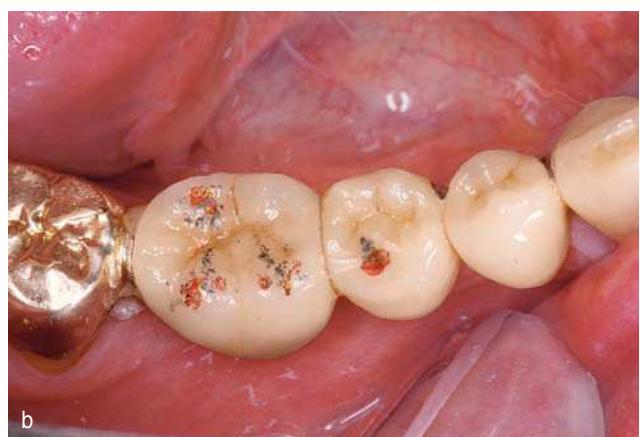
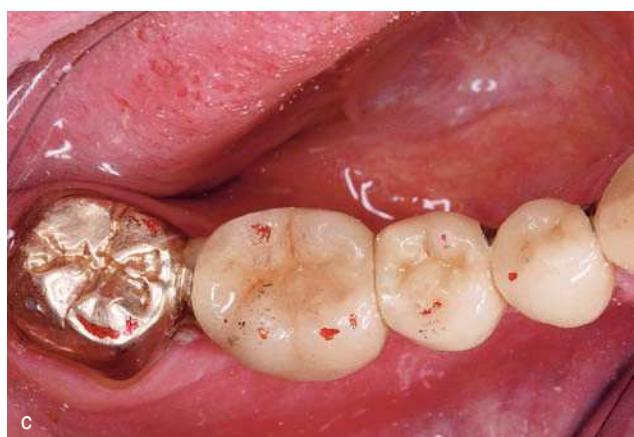
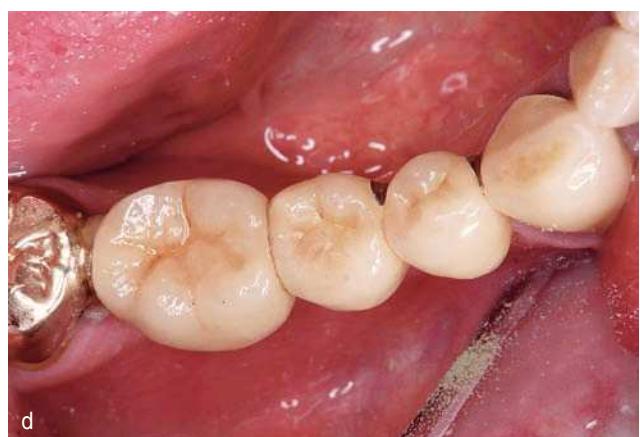
Figuras 23a a d. Ajuste oclusal según el método FGP.

Figura 23a. Aplicación del indicador Occlusal Indicator Wax. Marcado de los contactos durante los movimientos excursivos.

Figura 23b. Marcas FGP con lápiz graso (negro) y de los contactos en céntrica con papel para articular (rojo).

Figura 23c. Situación oclusal tras el tallado selectivo de las interferencias en movimientos excursivos.

Figura 23d. Control final.
