Interpretación de radiografías

Jürgen Düker, Prof. Dr. med. Dr. med. dent.

(*Quintessenz*. 2005;56(9 y 10):939 y 1069)

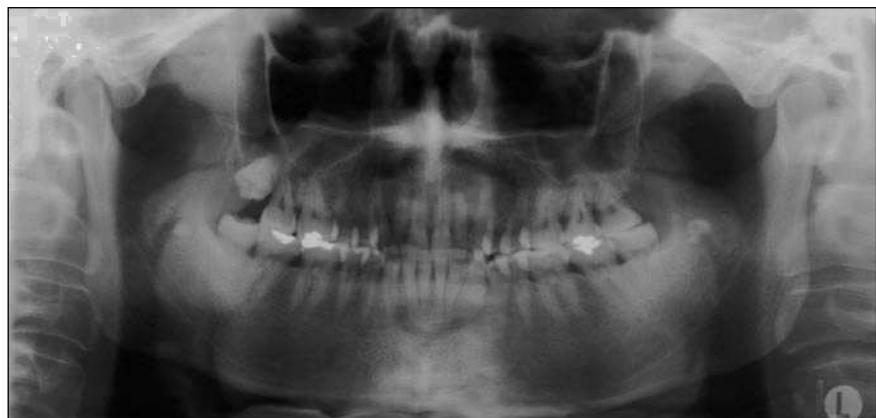
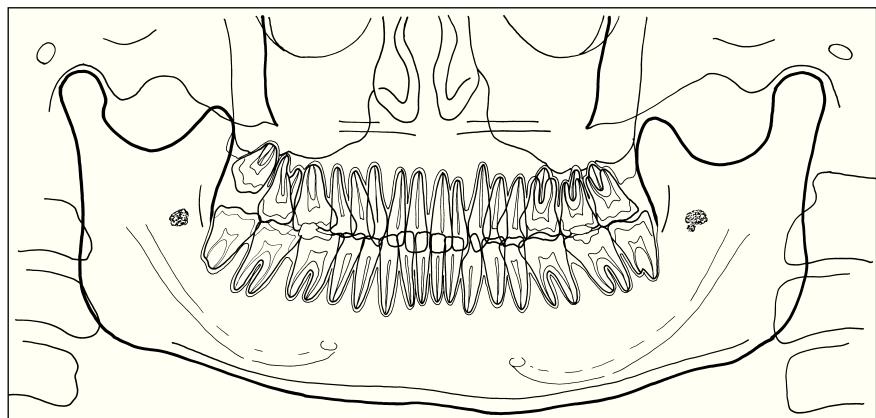
Figuras 1a y b. Radiografía panorámica con diente 18 retenido. Como hallazgo secundario se aprecian calcificaciones bilaterales proyectadas sobre las ramas ascendentes.

Como hallazgo secundario, en la radiografía panorámica (figs. 1a y b) se aprecian opacidades en ambas ramas ascendentes. Las radiografías de detalle frontales confirmarán la sospecha de efectos de superposición (figs. 2 y 3). Las calcificaciones del tejido blando se sitúan en la región medial de la rama ascendente. Conjuntamente con el diagnóstico clínico, dichas calcificaciones pueden interpretarse como calcificaciones en amigdalitis crónica (amigdalolitos).

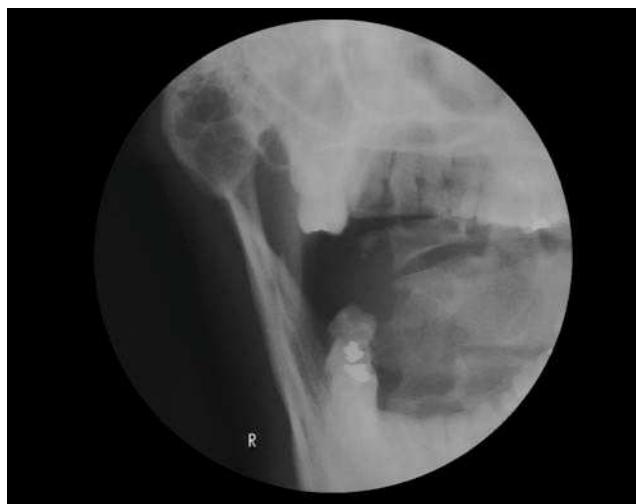
Figura 2. Radiografía de detalle frontal de la región faríngea derecha: varias calcificaciones en la región amigdalina.

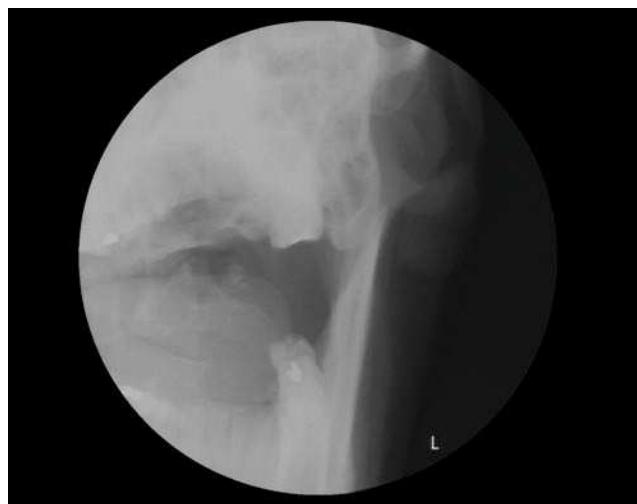
Figura 3. Radiografía de detalle frontal de la región faríngea izquierda: varias calcificaciones en la región amigdalina.

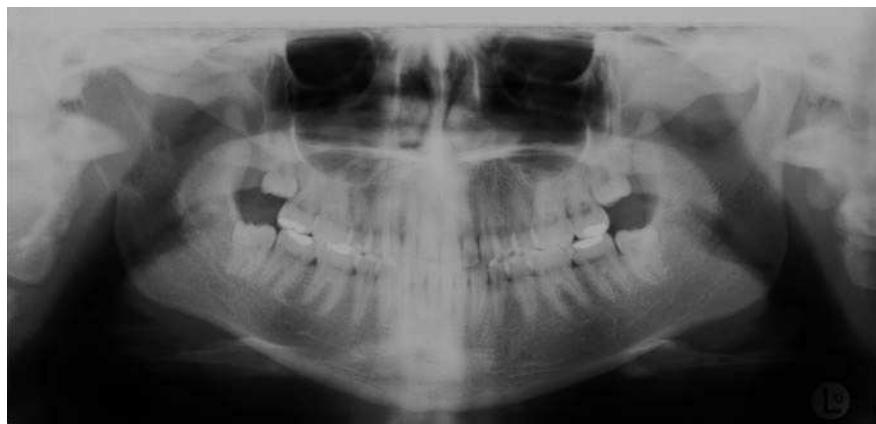
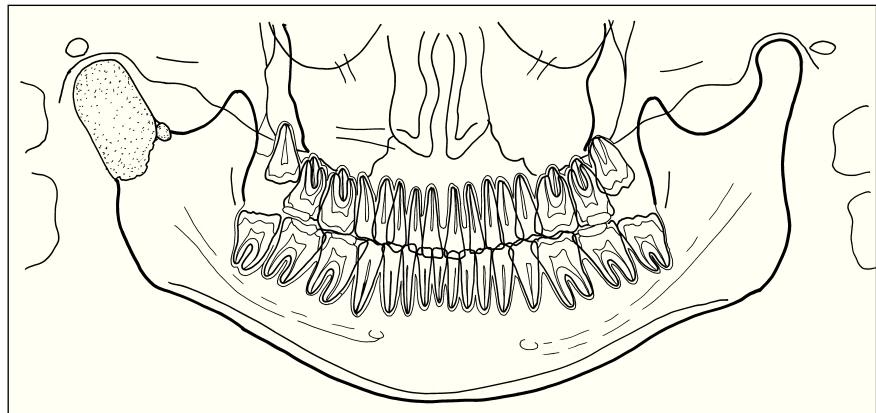
Figuras 1a y b. La radiografía panorámica muestra una marcada asimetría de los cóndilos mandibulares. El cóndilo derecho está hinchado y sólo presenta estructuras óseas en la periferia.

La paciente presentaba dolor en la articulación temporomandibular derecha. Se realizó una radiografía panorámica (figs. 1a y b) que mostró destrucción ósea con afectación global del cóndilo mandibular derecho. La reconstrucción

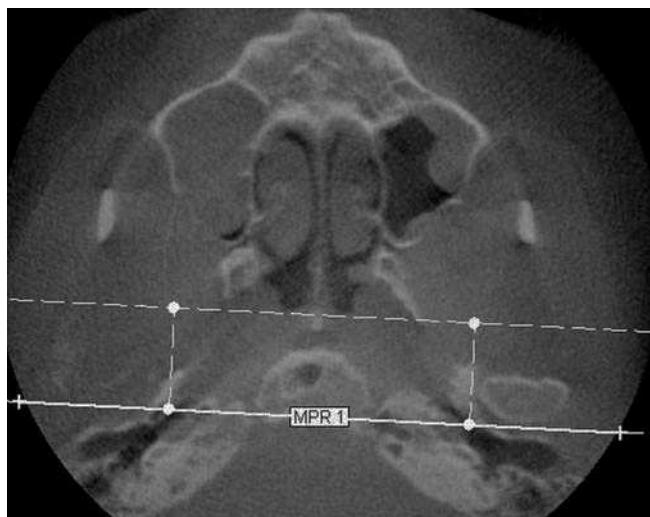
Figura 2. Tomografía volumétrica digital con reconstrucción axial a nivel de las articulaciones temporomandibulares. En el lado izquierdo se aprecia un cóndilo mandibular normal. En el lado derecho únicamente se aprecian discretas estructuras óseas. El contorno en su conjunto aparece aumentado. El cuadro blanco muestra el ancho de corte en la reconstrucción frontal de la figura 3.

axial y frontal confirma y complementa el hallazgo de la tomografía volumétrica digital (figs. 2 y 3). El examen histológico de la biopsia reveló un granuloma reparativo de células gigantes.
