## Interpretación de radiografías

### Caso 1, mujer, 65 años

#### *Quiste radicular en el seno maxilar derecho*

## **Caso 2, mujer, 57 años**

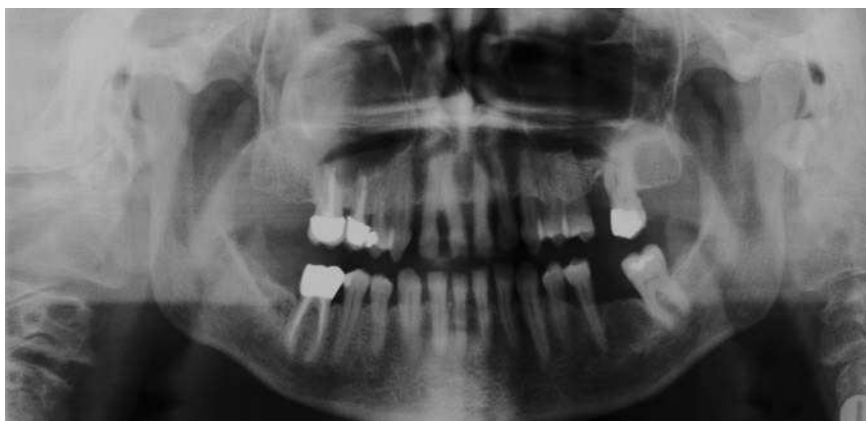
*Figuras 1a y b.* Hallazgo casual en la radiografía panorámica: opacidad redondeada con contorno óseo en el seno maxilar derecho que ocupa prácticamente todo el lumen. En la base se aprecia la conexión con los dientes endodonciados 15 y 16, cuyos ápices radiculares se introducen en el quiste.

La paciente fue derivada para estudio de una opacidad en el seno maxilar derecho presente en una radiografía panorámica (figs. 1a y b). Existía la sospecha de un gran quiste radicular. Como causa odontógena se tomaron en consideración los dientes sin vitalidad endodonciados 15 y 16. Las reconstrucciones multiplanares de la tomografía volumétrica digital (figs. 2 a 5) muestran claramente la delimitación ósea de dicho quiste odontógeno en el interior del seno maxilar derecho.

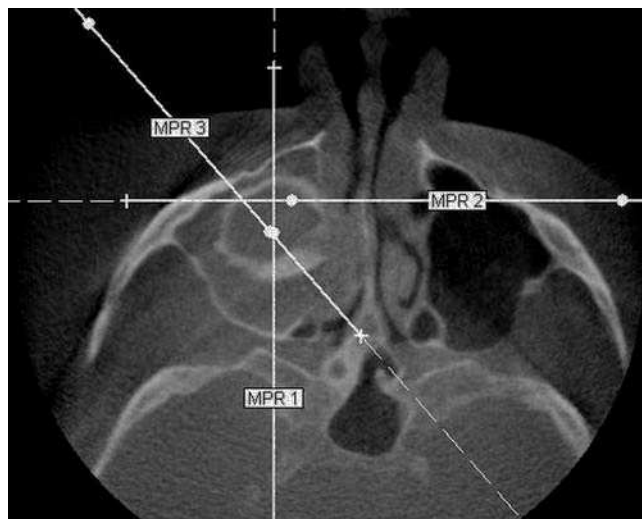
*Figura 2.* Reconstrucción axial de la tomografía volumétrica digital a nivel de los senos maxilares. En el seno maxilar derecho totalmente opaco se aprecia el contorno óseo del quiste radicular. Se señalan las líneas de corte de las reconstrucciones multiplanares de las figuras 3 (MPR 1), 4 (MPR 2) y 5 (MPR 3).

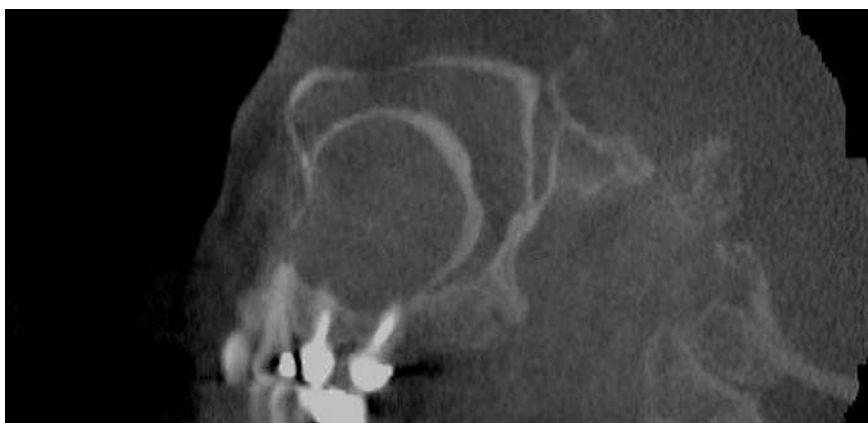
*Figura 3.* MPR 1 de la tomografía volumétrica digital con la imagen del quiste radicular en el seno maxilar derecho.

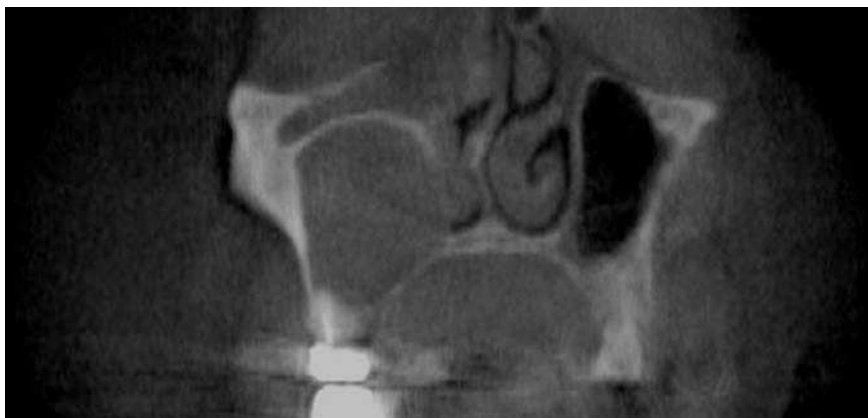
*Figura 4.* MPR 2 de la tomografía volumétrica digital con la imagen del quiste radicular en el seno maxilar derecho.

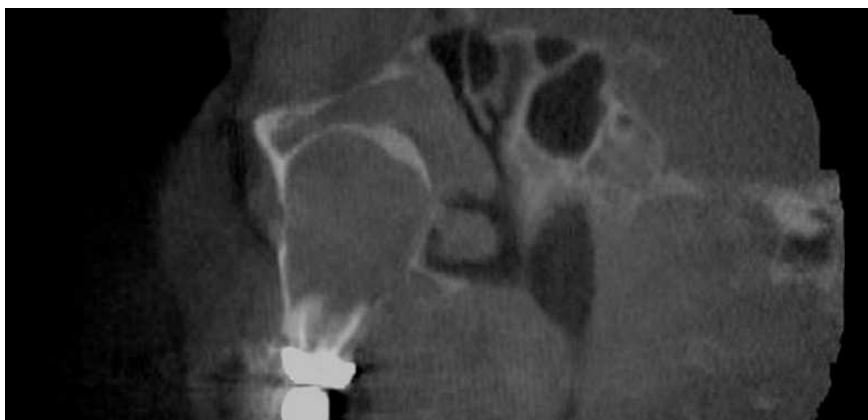
*Figura 5.* MPR 3 de la tomografía volumétrica digital con la imagen del quiste radicular en el seno maxilar derecho.

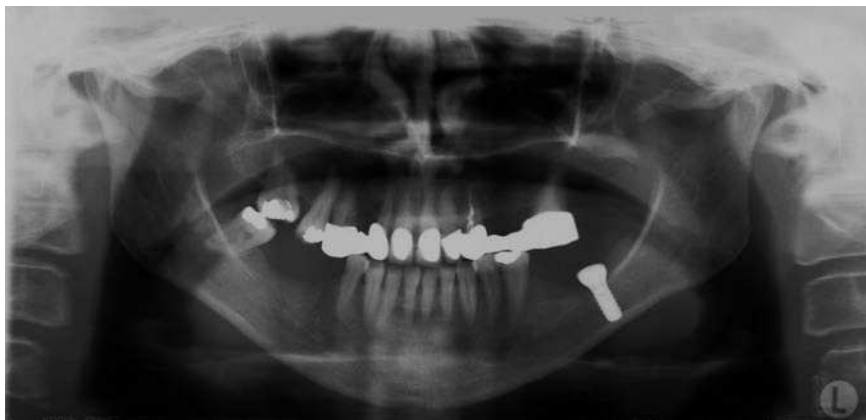
*Figuras 6a y b.* En la radiografía panorámica se observa el implante en el maxilar inferior izquierdo proyectado sobre el conducto dentario inferior, difícilmente reconocible en la imagen.

ferior tras la inserción de un implante en la mandíbula izquierda. En la radiografía panorámica (figs. 6a y b) se observa el implante proyectado sobre el conducto dentario inferior, difícilmente reconocible en la imagen. La reconstrucción transversal de la tomografía volumétrica digital (figs. 7 y 8) muestra que el conducto es alcanzado tangencialmente por el implante.
