Metástasis de cáncer de mama en el cóndilo mandibular derecho

Paciente: mujer de 60 años de edad

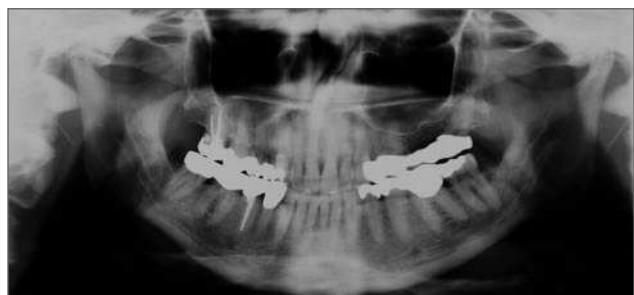
Figuras 1a y b. Radiografía panorámica tomada para determinar la causa del dolor de la articulación temporomandibular derecha. El contorno cortical del cóndilo derecho ha desaparecido prácticamente. La estructura ósea interna muestra múltiples áreas de osteólisis.

Esta paciente se presentó con dolor en la articulación temporomandibular derecha. La historia médica de la paciente era significativa en cuanto a una metástasis previa de cáncer de pecho. La radiografía panorámica (figs. 1a y b) muestra una lesión destructiva dentro del cóndilo mandibular derecho. El diagnóstico de una metástasis se confirma con la tomografía axial computarizada y la escintilografía (figs. 2a a c).

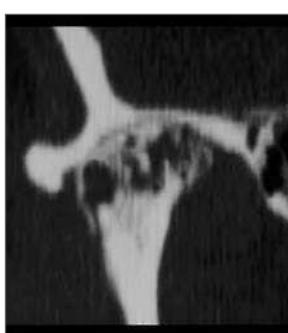
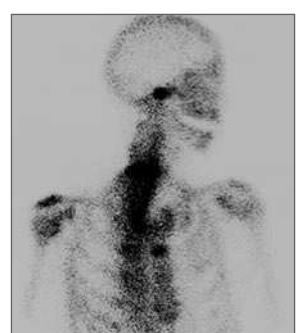
Figuras 2a a c. Aspecto frontal de la tomografía axial computarizada de la articulación temporomandibular derecha. Destrucción difusa del cóndilo con disolución del contorno cortical. La escintilografía con tecnecio del esqueleto (derecha) muestra múltiples zonas de concentrado de radioisótopos, lo cual es típico de las metástasis. El aumento de actividad dentro de la articulación temporomandibular derecha corrobora los hallazgos radiológicos.
