Interpretación de radiografías

Caso 1, varón, 21 años

Odontoma compuesto en región mandibular derecha

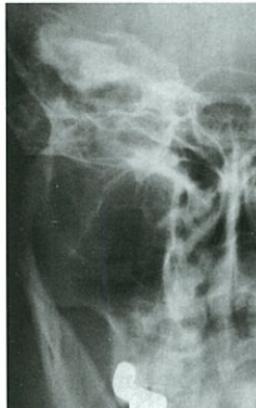
en la radiografía pa-
precian estructuras
antes al diente en el
del seno maxilar iz-
ción radiopaca tiene
mo de 3 cm y se ex-
perosidad maxilar.
