Corona telescopica fracturada

Wolfram Bücking, Dr. med. dent.

Problema: ¿cómo actuar ante la fractura de una corona telescopica?

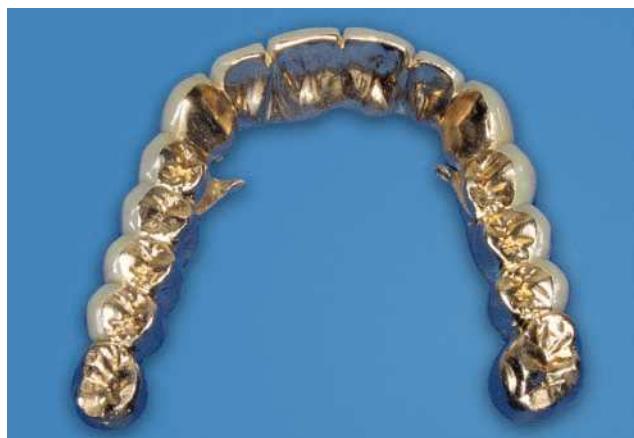
Figura 1. Puente extraíble con conectores pasivos, año de fabricación 1982 (plano oclusal).

El paciente llevaba el puente extraíble dotado de conectores pasivos desde 1982. Durante todo ese tiempo no había tenido ningún problema y estaba muy satisfecho con el éxito del tratamiento a largo plazo (figs. 1-4).

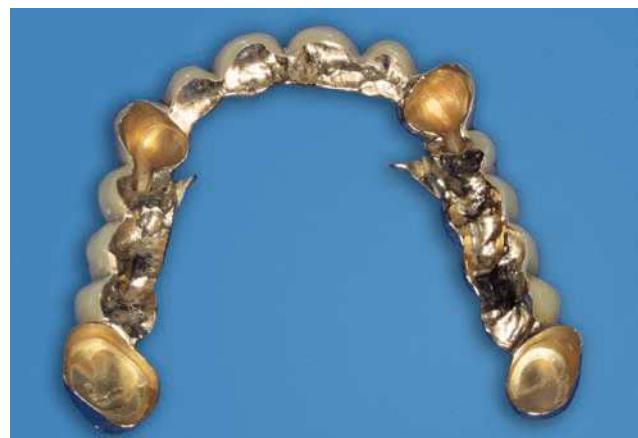
Figura 2. Puente extraíble (vista basal).

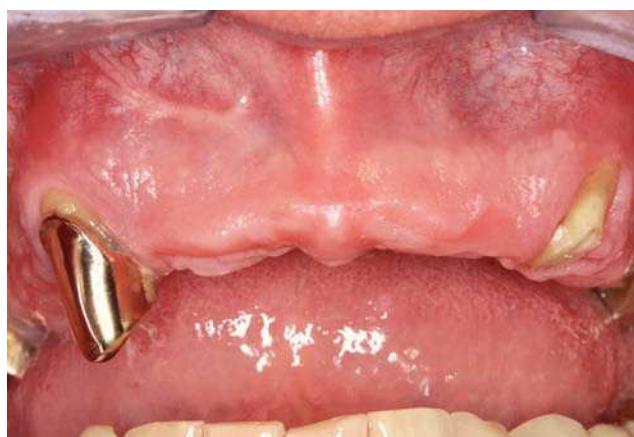
Uno de mis pacientes más antiguos acudió a la consulta porque se había fracturado el pilar de la corona telescopica 23 de su puente extraíble. En una intervención odontológica de urgencia efectuada durante el fin de semana, se realizó una apertura cameral y se dejó abierta.

Figura 3. Muñón coronario 23 fracturado.

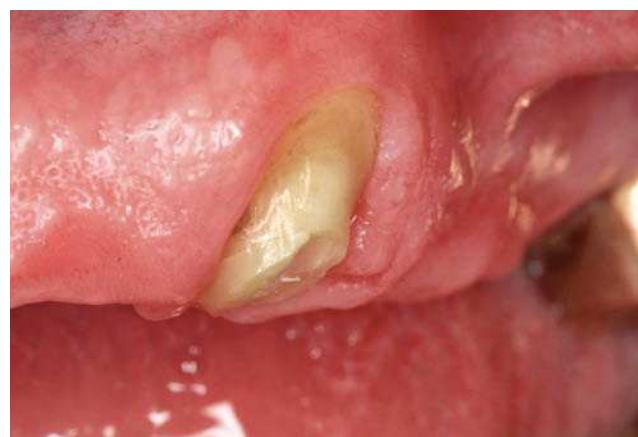
Figura 4. Detalle del muñón coronario 23 fracturado.

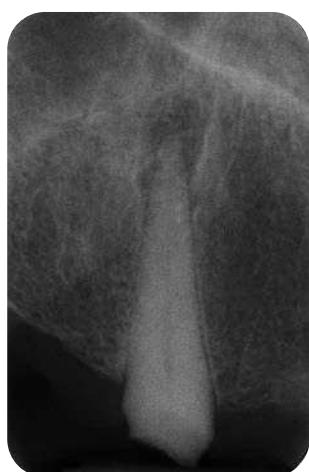
Se realizó una inspección y una radiografía periapical que constataron la existencia de la fractura. La altura restante del muñón (≥ 2 mm) era suficiente para reconstruir el diente con un perno. El diente presentaba un estado gangrenoso y la radiografía evidenciaba una imagen radiolúcida apical (fig. 5).

Figura 5. Radiografía del diente 23.

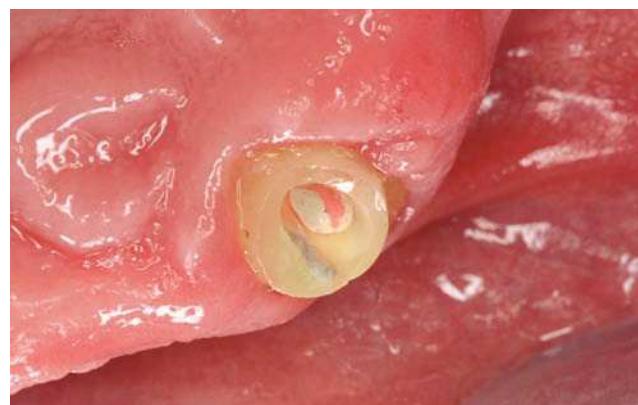
Figura 6. Muñón coronario 23 fracturado tras finalizar la endodoncia.

El primer paso consistió en obturar el conducto radicular en tres sesiones según las reglas del arte una vez realizada la conductometría electrónica (figs. 6 y 7). La corona telescopica secundaria 23 se rebasó con PMMA autopolimerizable de color dentario a fin de conseguir un apoyo sobre el muñón durante el tiempo de espera de cuatro semanas. El diente podía someterse a carga y no

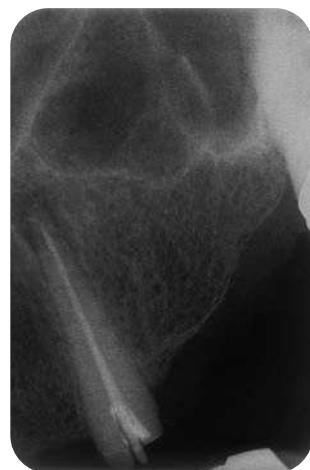
Figura 7. Radiografía del diente 23 endodonciado.

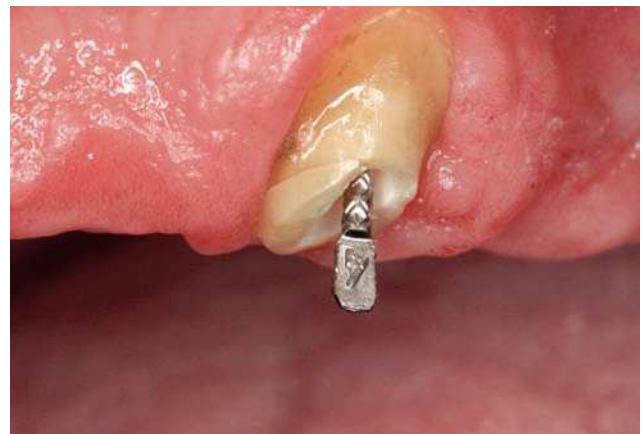
Figura 8. Prueba en boca del perno radicular (vista vestibular).

3. La perforación en paralelo se realizó con una fresa estandarizada del sistema Parapost (amarilla). La radiografía de control muestra la prueba en boca del perno de metal noble sobrecolable (figs. 7-10).

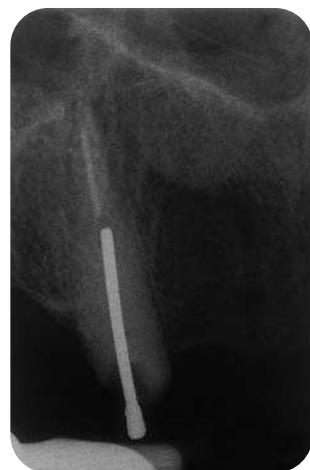
Figura 9. Control radiográfico de la prueba.

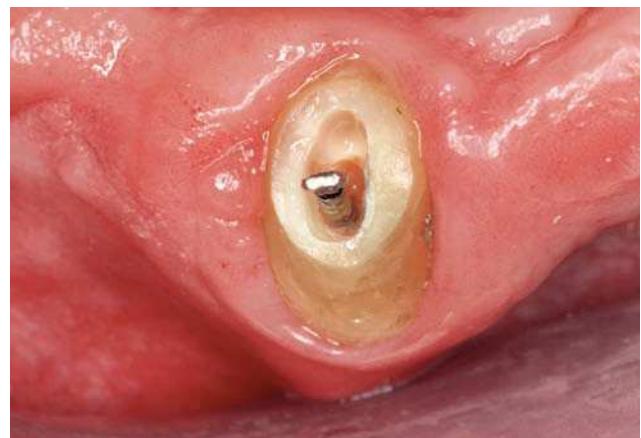
Figura 10. Perno radicular introducido en el diente; vista oclusal de la caja tallada.

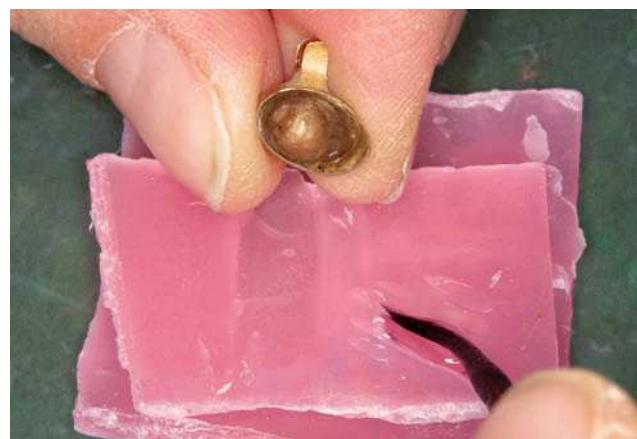
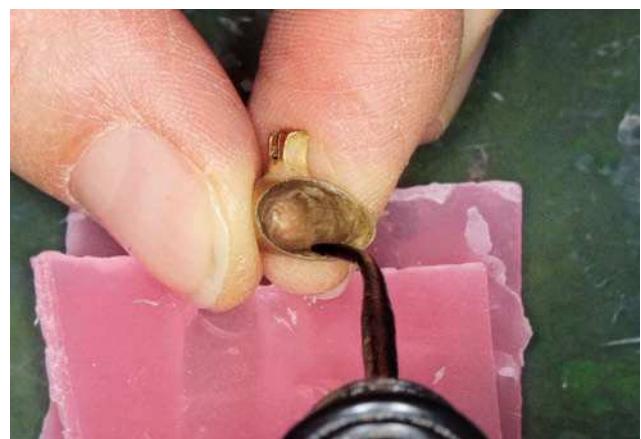
Figuras 11 y 12. Aplicación de la cera en el interior de la corona telescópica primaria.

4. Se probó el ajuste de la corona telescopica primaria y se colocó el perno con la longitud correcta.
5. A continuación se aplicó una fina capa de cera en las caras internas de la corona telescopica primaria para aislarla y se fijó al puente extraíble (figs. 11 y 12).

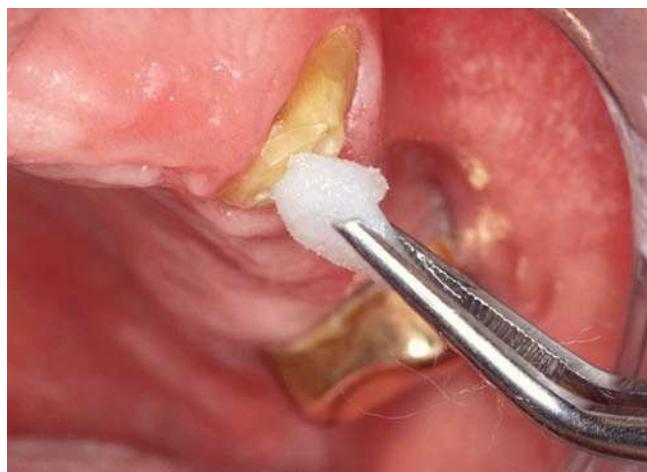
Figura 13. Aislamiento de la caja con aceite de vaselina.

6. Para la confección del muñón se mezcló resina para colados hasta que adquirió una consistencia viscosa. Una porción de la resina se introdujo en la caja, previamente aislada con vaselina; a continuación, se introdujo el perno Parapost. Seguidamente se llenó la corona telescopica secundaria hasta la mitad y se colocó y se fijó correctamente el puente en boca (figs. 13-19).

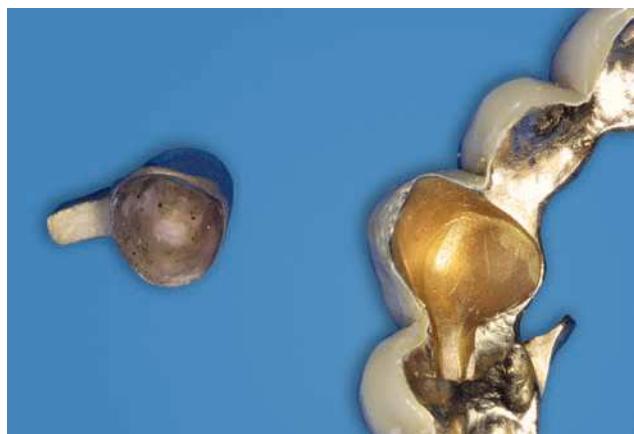
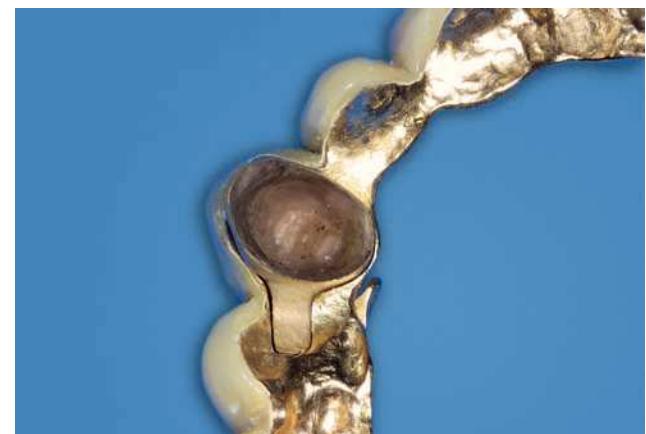
Figuras 14 y 15. La corona telescopica primaria (cuyo interior se ha tratado con chorro de arena) se fija a la corona secundaria.

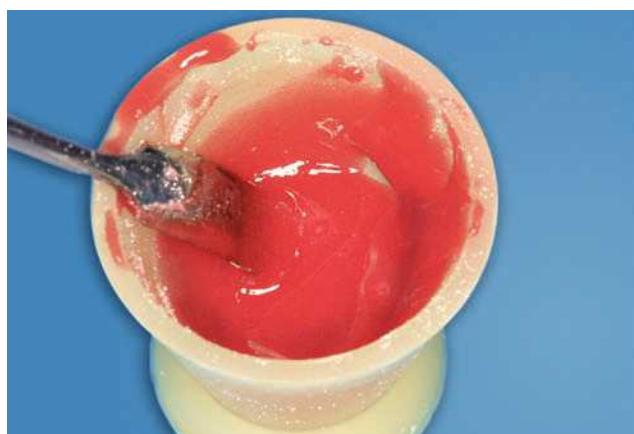
Figura 16. Preparación de la resina para patrones.

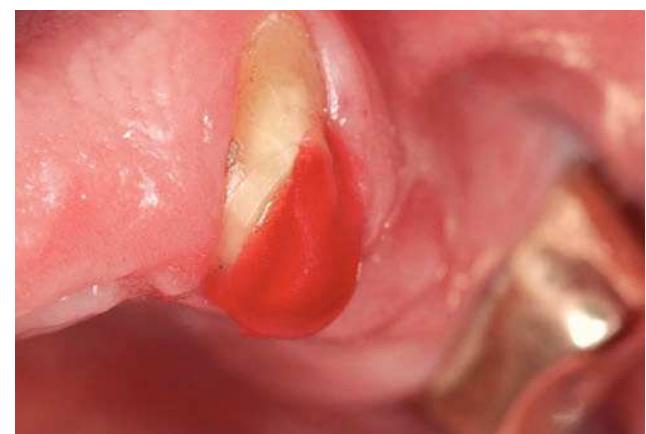
Figura 17. Rellenado de la caja oclusal.

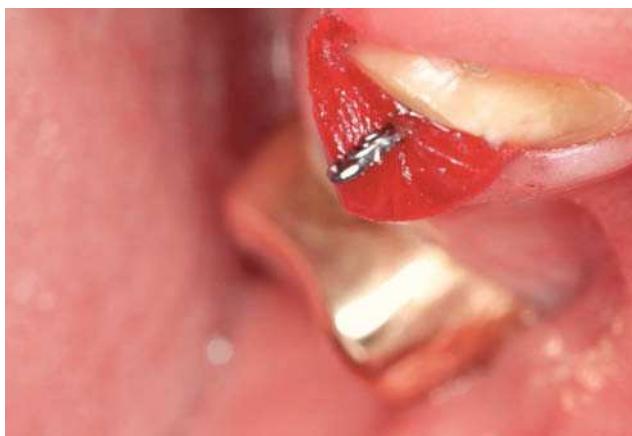
Figura 18. Introducción del perno Parapost.

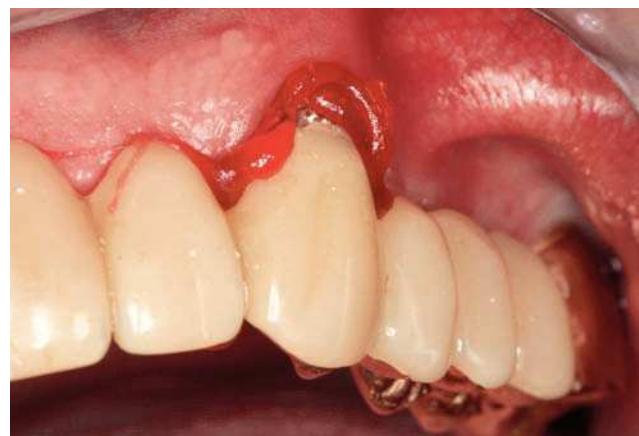
Figura 19. Colocación del puente extraíble en la posición correcta y fijación del mismo.

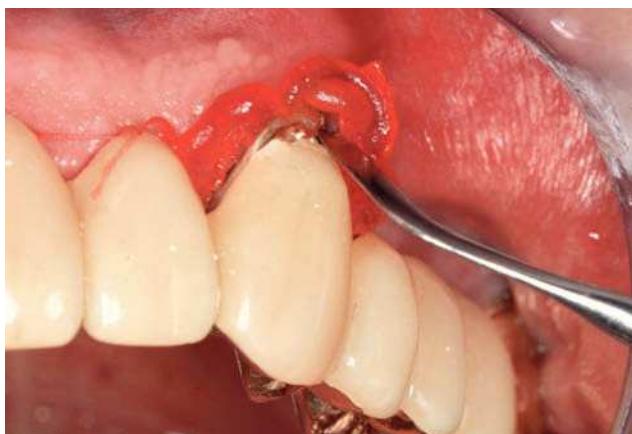
Figura 20. Eliminación del exceso de material.

7. El exceso de material fue retirado con una cureta (fig. 20).
8. Tras el fraguado completo, el puente se desbloqueó y se retiró (fig. 21).
9. La corona primaria fue aflojada y extraída con cuidado empleando fórceps de extracción forrados (figs. 22 y 23).

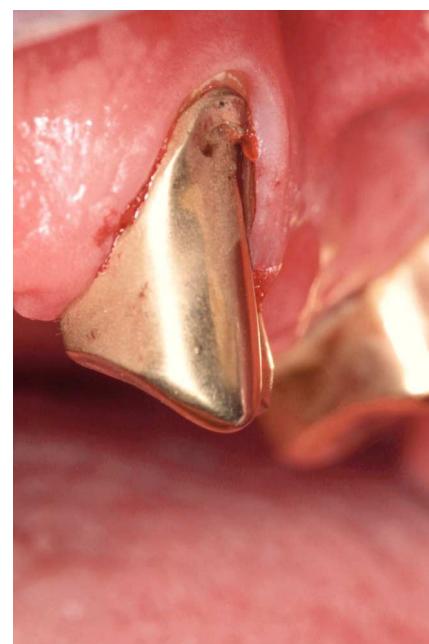
Figura 21. Corona telescópica primaria tras retirar el puente.

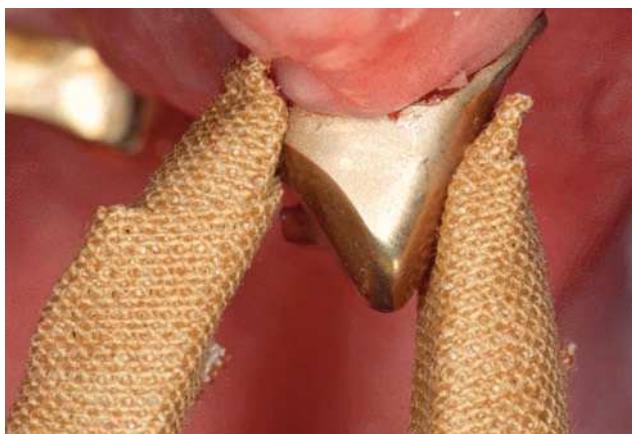
Figura 22. Extracción de la corona primaria con un fórceps forrado.

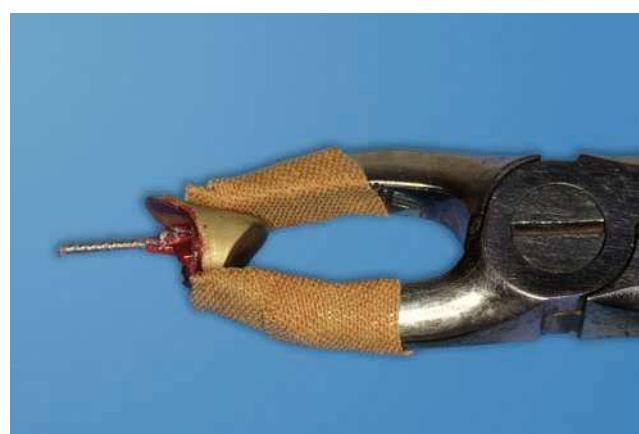
Figura 23. Corona primaria con el modelo del muñón.

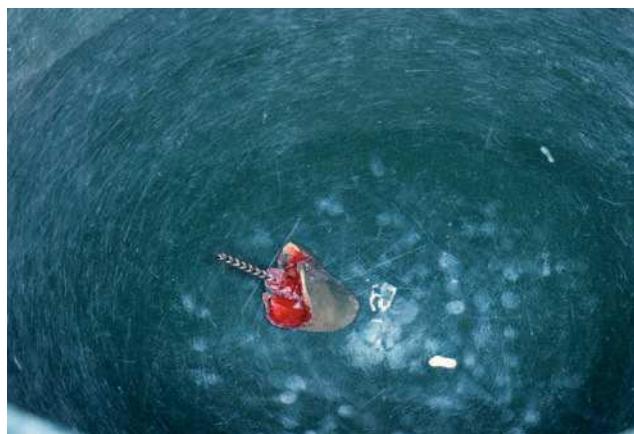
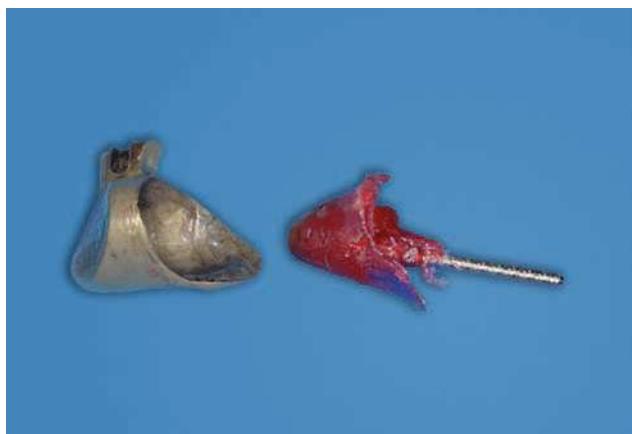
Figuras 24 y 25. El muñón se separa de la corona en un baño de agua caliente.

10. El modelo del muñón fue separado de la corona en un baño de agua caliente. También se eliminaron las imperfecciones. El muñón estaba listo para el colado (figs. 24-28).

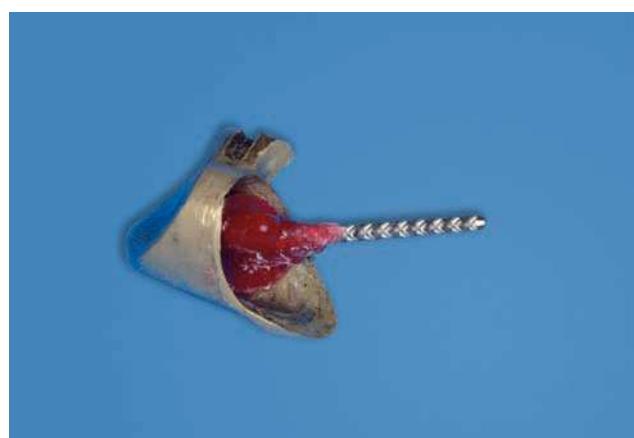
Figura 26. Prueba de ajuste en la corona tras el acabado.

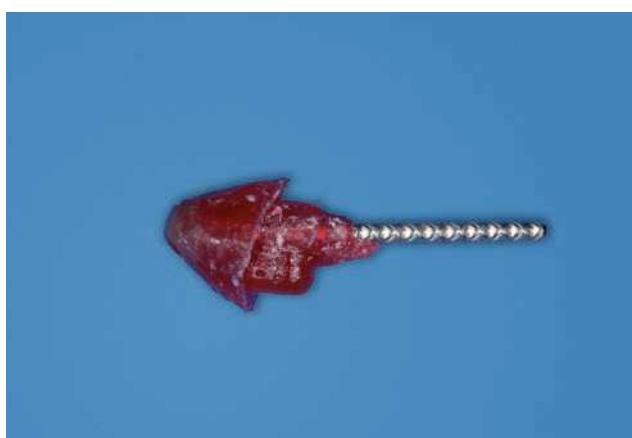
Figura 27. El muñón acabado está listo para el colado.

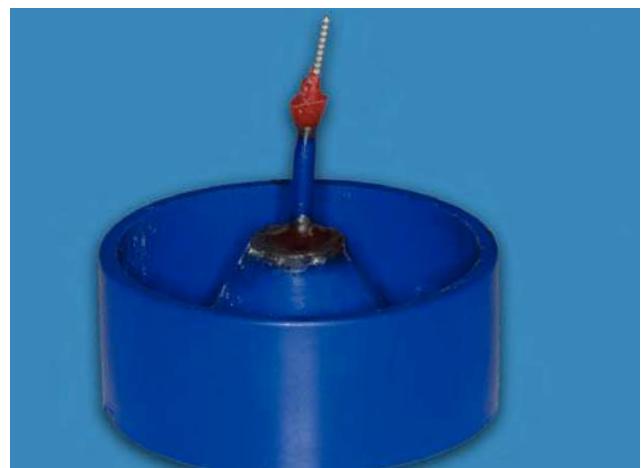
Figura 28. Muñón preparado para el colado.

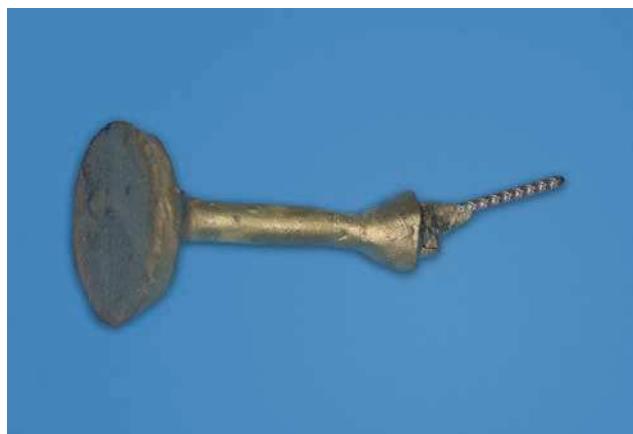
Figura 29. El muñón tras colado.

11. Tras el colado (empleamos siempre aleaciones de alto contenido en oro y en ciertos casos oro residual de otros trabajos, a fin de evitar el contacto entre dos aleaciones distintas), se procedió al acabado del perno colado y a su adaptación a la corona telescópica primaria bajo estereomicroscopio (figs. 29 y 30).

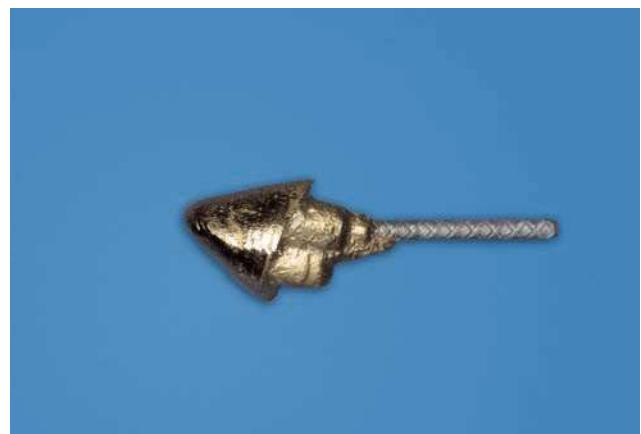
Figura 30. Muñón preparado para su colocación.

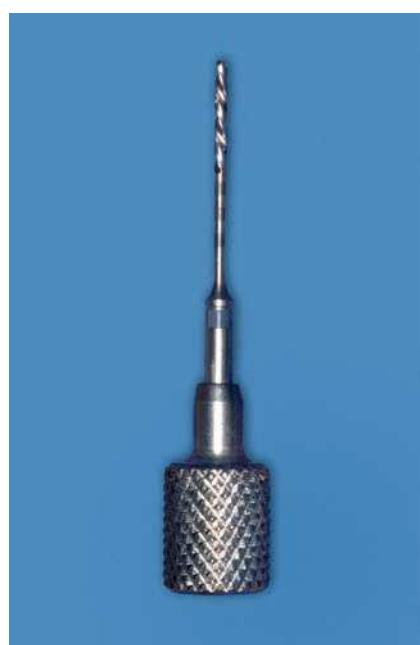
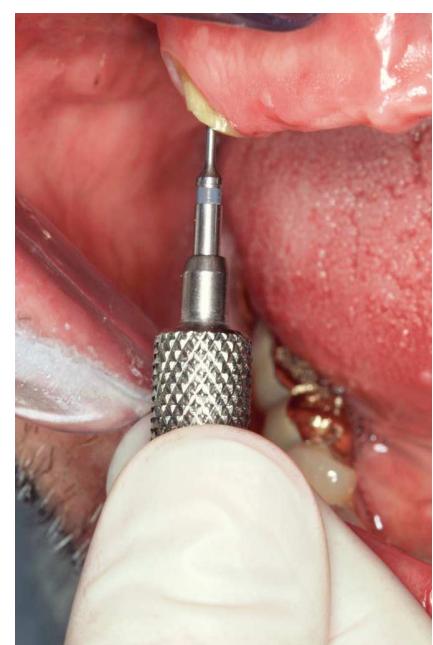
Figuras 31 y 32. El canal se limpia manualmente con la fresa Parapost.

12. La prueba en boca se realizó con sumo cuidado con un indicador de puntos de contacto (véase sección de *Quintessenz*. 10/2001) hasta conseguir el ajuste deseado (figs. 31-33).

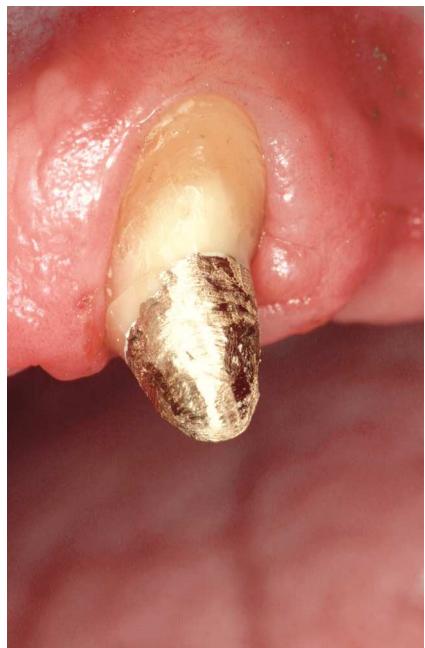
Figura 33. Prueba final del muñón.

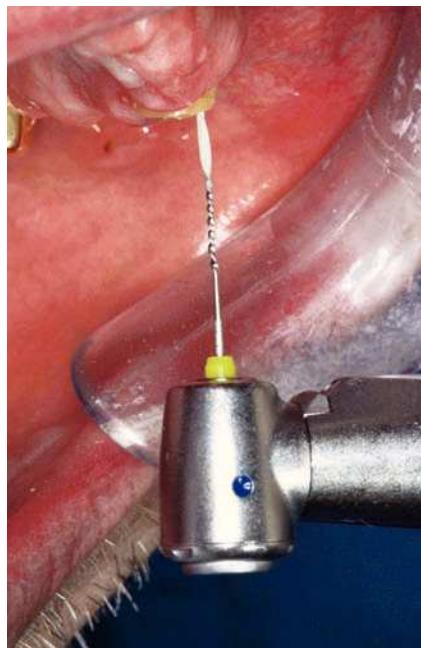
Figura 34. Se aplica el cemento con la ayuda del obturador de conductos radiculares.

13. El conducto se llenó con cemento de vidrio ionómero Maxi Cem en cápsula, mezclado mecánicamente, utilizando el obturador de conductos radiculares Passinjet (no se utilizaron lénulos por el riesgo de rotura) (fig. 34).

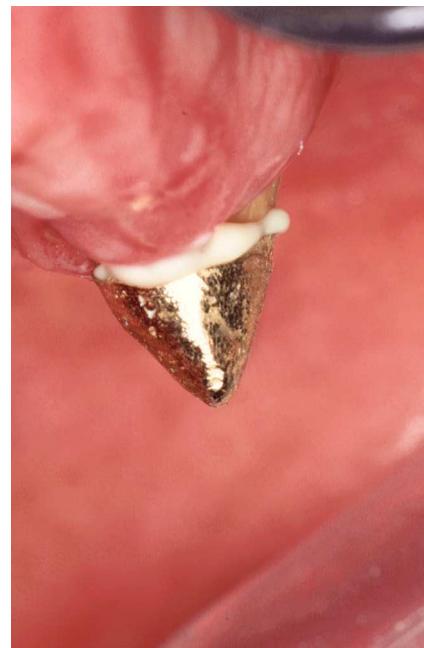
Figura 35. Colocación del muñón.

14. Se aplicó una capa de Maxi Cem al muñón con un pincel y se colocó aplicando impactos muy leves (fig. 35).

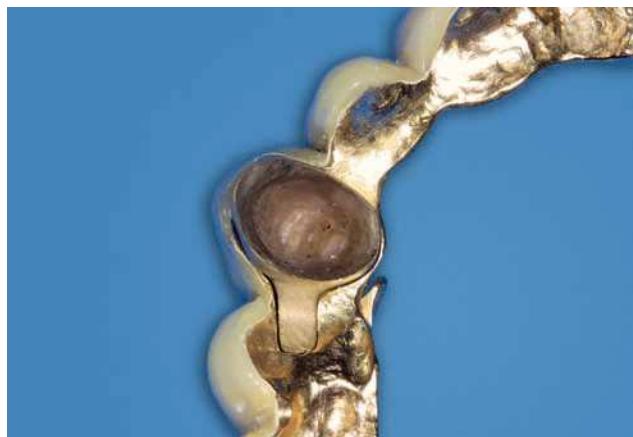
Figura 36. Colocación de la corona primaria junto con el puente.

16. El puente extraíble se colocó correctamente y se bloqueó (fig. 36).

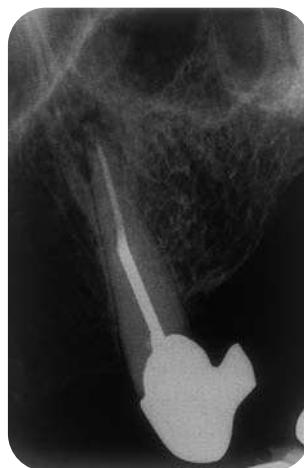
Figura 37. Control radiográfico de la corona primaria con el muñón colado.

18. Por último se realizó un control de la oclusión y de la función (figs. 37-40).

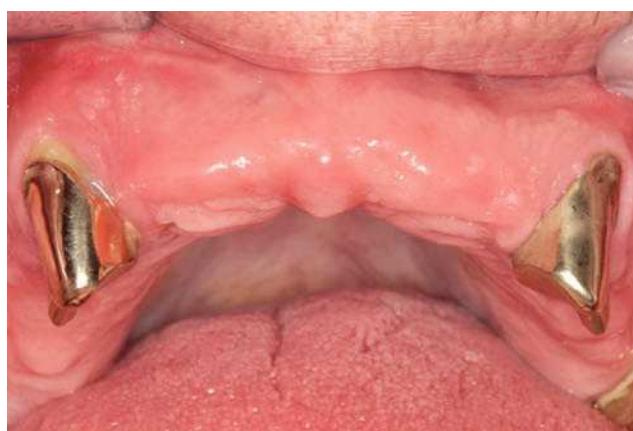
Figura 38. Coronas primarias 13 y 23.

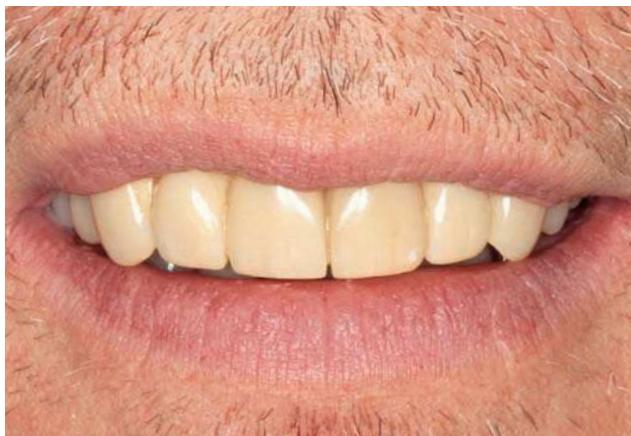
Figura 39. Puente removible in situ: esperamos que dure veinte años más.
