## Interpretación de radiografías

### Caso 1, varón, 71 años

#### Fractura mandibular

## Caso 2, varón, 12/15 años

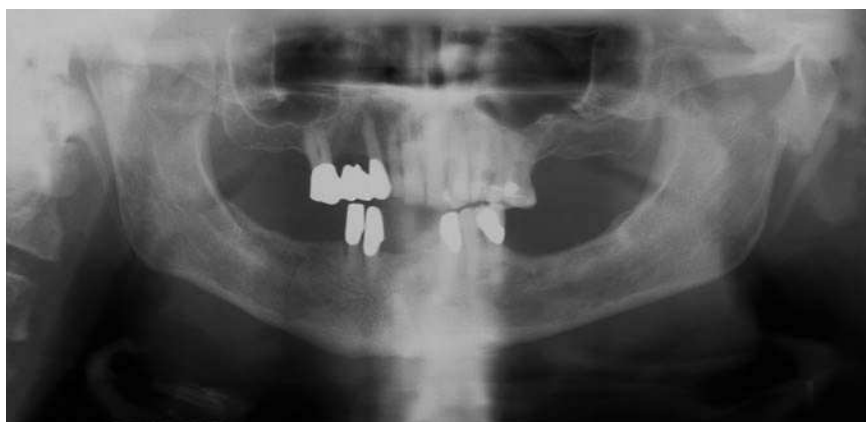
Figura 1a.

Figuras 1a y b. Radiografía panorámica para diagnóstico de la triple fractura mandibular: fractura transversal en el cuerpo derecho, fractura de la cabeza condílea derecha y fractura del cuello izquierdo.

Tras caída e impacto sobre el mentón, el paciente presentaba una grave limitación de la movilidad de la mandíbula. El diagnóstico primario tras examinar la radiografía panorámica (figs. 1a y b) fue fractura triple de la mandíbula: fractura transversal en el cuerpo derecho y

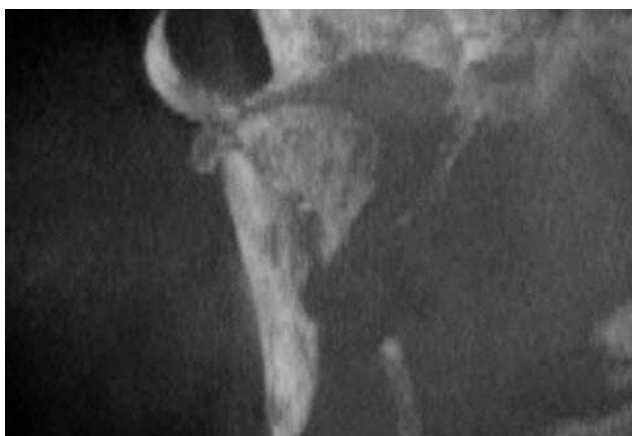
*Figura 2.* La reconstrucción frontal de la tomografía volumétrica muestra la fractura de la cabeza condílea derecha en segundo plano.

sendas fracturas de los cóndilos (derecha: fractura de la cabeza condílea; izquierda: fractura del cuello). A fin de evaluar la dislocación de las fracturas condíleas se efectuaron reconstrucciones frontales por medio de tomografías volumétricas digitales (TVD). Se confirmó la fractura de la cabeza condílea derecha (fig. 2); la fractura del cuello izquierdo mostraba una desviación del fragmento pequeño hacia mesial (fig. 3).

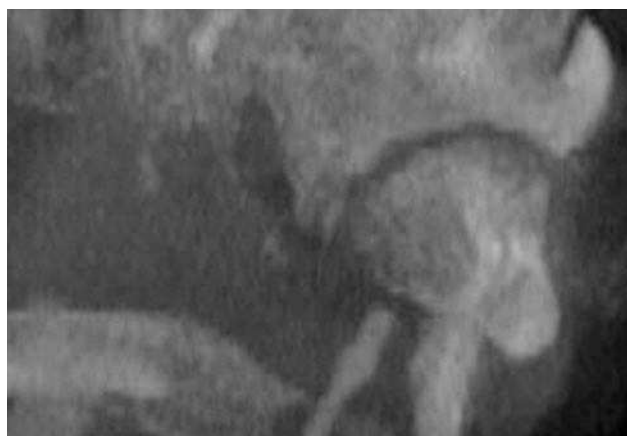
*Figura 3.* La reconstrucción frontal de la tomografía volumétrica muestra la desviación axial del fragmento pequeño de la fractura del cuello izquierdo.

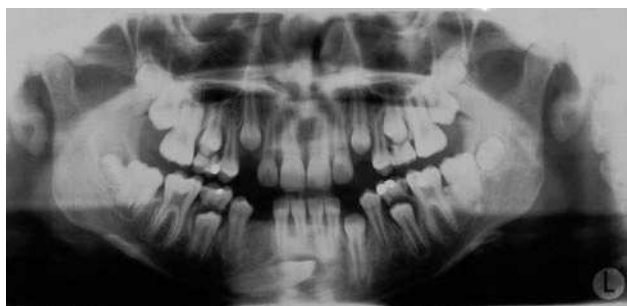
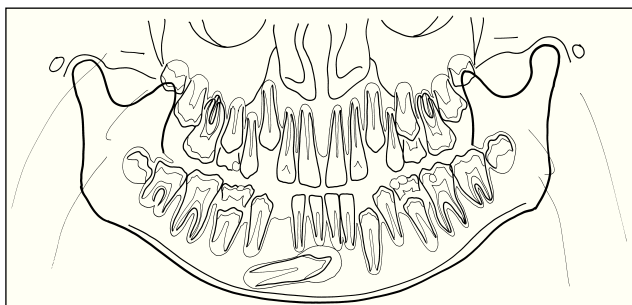
*Figuras 1a y b.* Radiografía panorámica a la edad de 12 años. Desplazamiento horizontal del diente 43. La erupción de los dientes 13, 23 y 33 es inminente.

Para el consejo ortodóncico se practicó al paciente una radiografía panorámica (figs. 1a y b) a la edad de 12

años. La radiografía evidenció un desplazamiento horizontal en el diente 43, que fue extraído quirúrgicamente. En la radiografía panorámica (figs. 2a y b) practicada al paciente en una visita de control a la edad de 15 años se aprecia la formación de un pequeño odontoma que impide la erupción del diente 13. El odontoma no se aprecia en la primera radiografía.

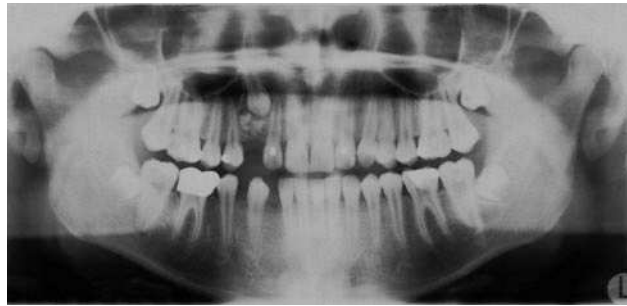
*Figuras 2a y b.* Radiografía panorámica a la edad de 15 años. Estado tras la extracción quirúrgica del diente 43. Se aprecia la formación de un odontoma que impide la erupción del diente 13 y que ha provocado su desplazamiento.
