## Casos extremos o *worst-case*: fracasos implantológicos

Gisbert Krekeler, Prof. Dr. med. dent.<sup>a</sup>, y Christian Foitzik, Dr. med. Dr. med. dent. Dr. phil. nat.<sup>b</sup>

(Quintessenz. 2006;57(12):1327-39)

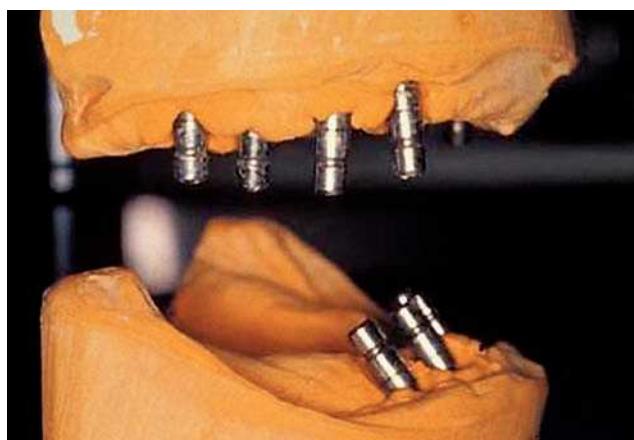
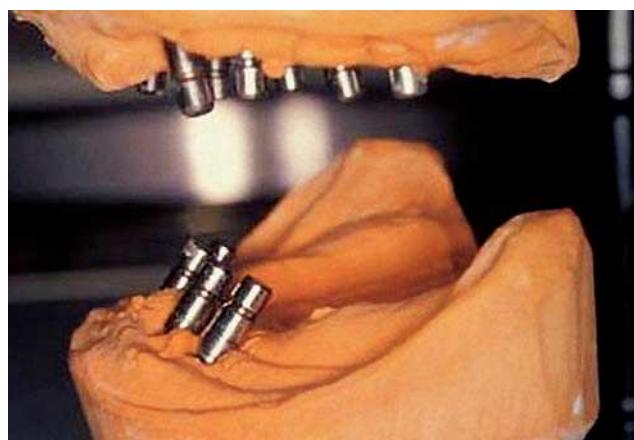
En el presente caso sólo existía un diagnóstico radiológico convencional. La enorme inclinación de los implantes, causada por el tratamiento quirúrgico previo, desembocó en una sobrecarga y en la pérdida de los pilares, a pesar de la ferulización de todos los implantes con una barra. La reimplantación con corrección de la inclinación permitió conseguir una solución duradera.

En el modelo de situación se puede apreciar la trayectoria incorrecta de los ejes de los implantes, que no pudo ser corregida mediante una supraestructura. Con el segundo tratamiento implantario se consiguió una vía de inserción correcta de la estructura con barra.

Figuras 1a y 1b. Posición incorrecta de los implantes anteriores por un error de planificación.

Las rehabilitaciones de gran envergadura exigen una planificación detallada y una estrecha colaboración entre todos los implicados para comprobar la situación del hueso y determinar con exactitud la posición de los implantes. Esto es importante sobre todo en rehabilitaciones que deben cumplir estrictos requisitos estéticos. Evidentemente, con la suficiente experiencia y cierto margen para posicionar los pilares en sobredentaduras implantosostenidas se puede proceder con más libertad.

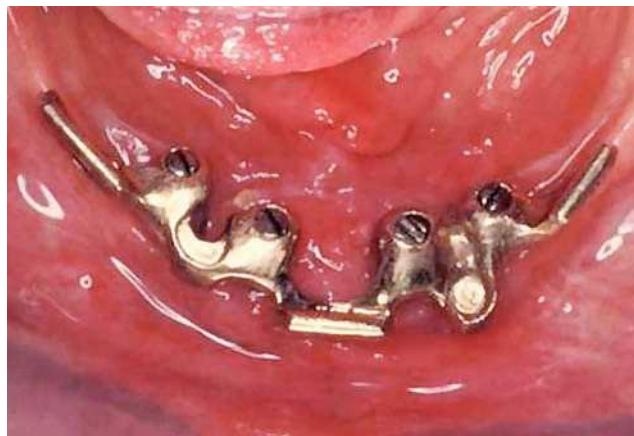
Figura 1c. Intento de lograr una retención suficiente de la prótesis.

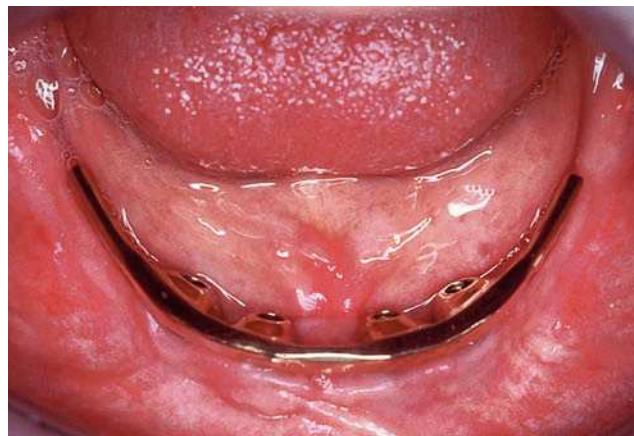
Figura 1d. Nueva prótesis tras la reimplantación.

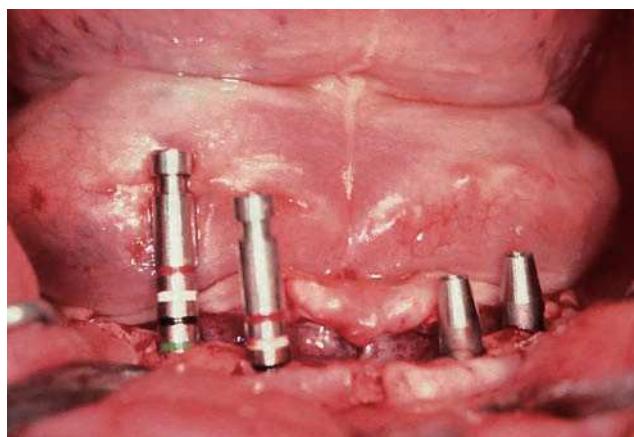
Durante la implantación en el área anteroinferior se produjo una grave hinchazón en el suelo de la boca, lo que provocó la elevación de la lengua y una peligrosa obstrucción de la vía respiratoria oral. Al inspeccionar el orificio de perforación distal derecho con una sonda olívar se detectó una perforación de la mandíbula en sentido lingual. Tras levantar el colgajo perióstico e inspeccionar la herida se descubrió una hemorragia arterial que pudo pararse con pericentesis. Se pudo parar la hinchazón producida por el hematoma, y en pocos días el proceso remitió por completo.

Figura 2a. Hematoma de suelo bucal con inflamación masiva tras implante en 44.

En el presente caso, la hemorragia se descubrió inmediatamente después de la preparación y se pudo parar. Una hemorragia recurrente de larga duración provoca una elevación del suelo de la boca y la compresión de la lengua contra el paladar. En estos casos, la traqueotomía resulta inevitable.

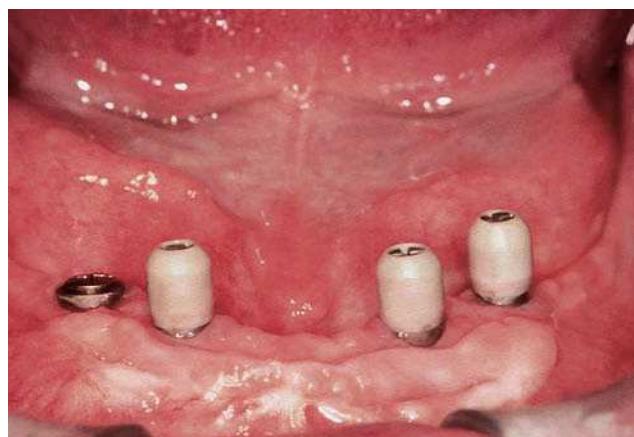
Figura 2b. Situación tras cicatrización de tejido blando. Tras la hemostasia y la colocación de un implante más corto se solucionó el problema.

implante más corto, que no traspase la cortical, soluciona la complicación.

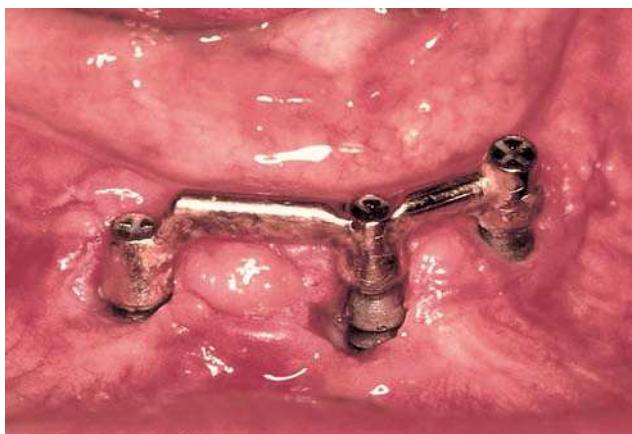
Ignorando estos hechos, en este caso no se descubrió que al menos dos de los implantes planificados eran demasiado largos hasta haber realizado una perforación caudal de la mandíbula y haber medido la profundidad del orificio. El acortamiento en el laboratorio y la modificación de los implantes no cumplieron los requisitos mínimos para su colocación. El procedimiento, faltó de

higiene, produjo una infección postoperatoria directa por contaminación de los implantes. La movilidad de la mucosa adyacente produjo una irritación adicional. La infección era inevitable y se tuvieron que extraer todos los implantes.

Figura 3a. Estado tras una antigua infección. Los implantes están flojos, la mucosa periimplantaria presenta movilidad y existe un notable sangrado al sondaje.

El anclaje permanente de un implante constituye un proceso complejo que sólo puede alcanzarse bajo ciertas condiciones. En la cirugía ósea existen determinadas reglas destinadas a impedir que los procesos de curación se vean obstaculizados<sup>27</sup>. Entre ellas se encuentra la garantía de la esterilidad. La reducción de un implante en el laboratorio y la posterior desinfección van en contra de este concepto. La contaminación de la lesión ósea con gérmenes patógenos provoca una virulenta infección con osteólisis reactiva que en este caso había alcanzado a todos los lechos implantarios. Los implantes tuvieron que darse por perdidos.

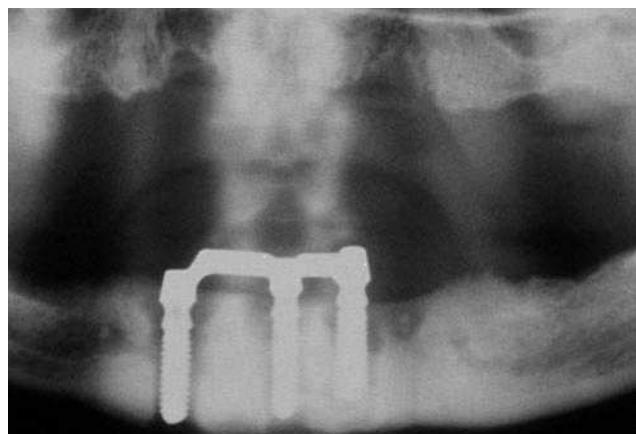
En la radiografía se detectó una intensa zona radiolúcida entre los implantes y el hueso circundante tras sólo 2 semanas. Poco después empezaron a aflojarse.

Figura 3b. Zonas de osteólisis con reabsorción ósea marginal en torno a los tres implantes.

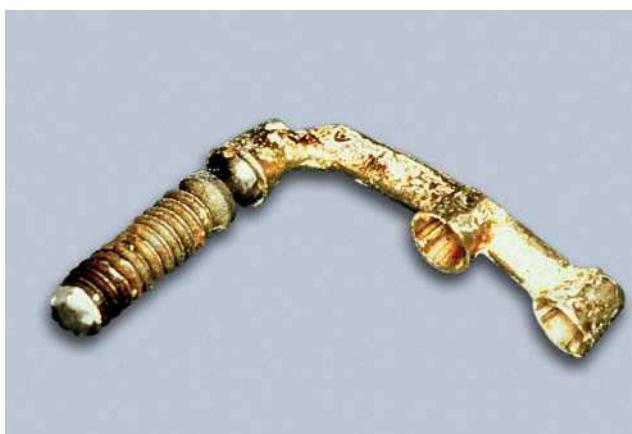
Figura 3c. Signos evidentes de acortamiento del implante y de desperfectos en la superficie causados por la pinza de sujeción.

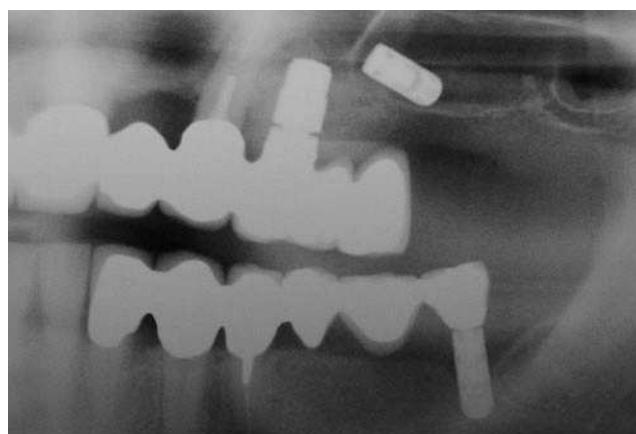
Una estimación incorrecta de la altura del hueso, sobre todo en el área posterior del maxilar, conlleva problemas de inestabilidad. Si el implante tiene forma cilíndrica, puede llegar a desaparecer en el seno maxilar durante la integración a cielo cerrado. En ese caso será necesario intervenir quirúrgicamente y revisar el seno maxilar si existe inflamación.

Figura 4. El dolor prolongado en la zona del seno maxilar puso al odontólogo sobre la pista de este implante desplazado.

El anclaje fiable de un implante dental en el hueso exige la presencia de suficiente volumen óseo. Pero cuando existen cavidades preformadas, dicho volumen se reduce inevitablemente. Precisamente en el sector posterior superior se debe establecer si la estructura existente es suficiente para alcanzar una estabilidad primaria aceptable. Los sistemas radiográficos tridimensionales (DVT) permiten obtener esta información en caso de duda. La posibilidad de realizar una elevación interna del seno<sup>32</sup> no exime de esta exigencia, ya que también aquí hay que procurar una estabilidad primaria del implante para conseguir una integración sin problemas. Si no se dan las condiciones necesarias, puede producirse una dislocación imperceptible. Cuando no existe una documentación exacta, puede producirse una rehabilitación protésica sin este pilar clínicamente desaparecido. Su ausencia se revela más tarde, ante complicaciones como sinusitis o episodios de dolor sin etiología evidente. La aparición de dolores inexplicables llevó a descubrir el implante en el seno maxilar.

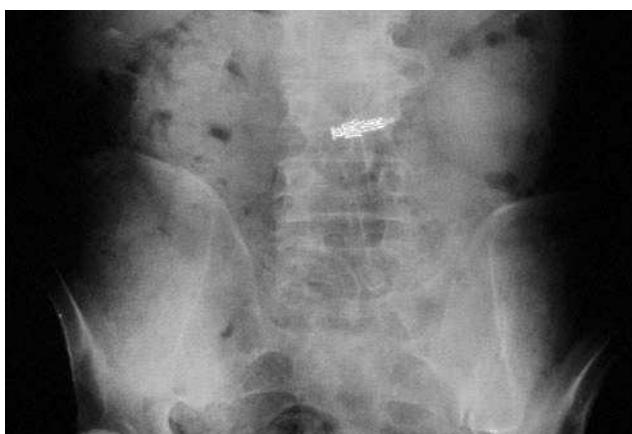
La introducción del implante o la fijación atornillada de la supraestructura a menudo se realizan con instrumentos rotatorios no asegurados y con el paciente en decúbito supino. No es raro que en esta situación se produzca una deglución o aspiración de los útiles de los instrumentos. Puesto que resultan muy difíciles de retirar, los instrumentos deberían asegurarse, en la medida de lo posible, con hilos.

Figura 5a. Deglución de un instrumento rotatorio para un implante Straumann.

que de goma también por este motivo. En las intervenciones quirúrgicas no es posible colocar este sistema de protección. En estos casos, los instrumentos y las piezas pequeñas aspirables deben asegurarse para que, en caso de accidente, no penetren en las vías respiratorias.

Otra medida de seguridad adicional es el uso de compresas, que pueden colocarse en la base de la lengua. Pero esto sólo es posible si el paciente no presenta un reflejo faríngeo intenso. La eliminación laringoscópica es siempre costosa y muy complicada. En ambos casos se realizó con ingreso hospitalario.

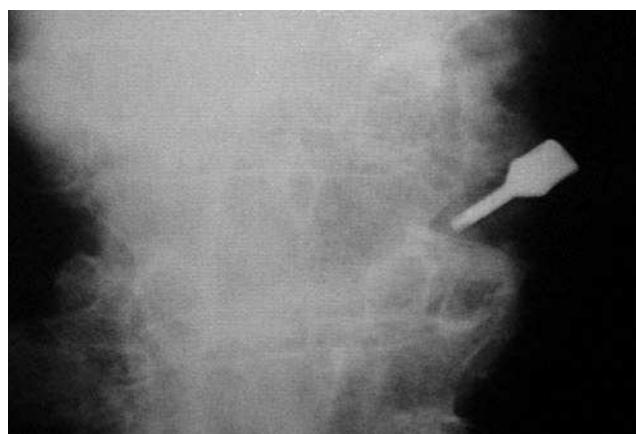
Figura 5b. Aspiración de un destornillador e identificación del mismo en la radiografía.

que suelen ser de tamaño reducido, en caso de que se desprendan del instrumento. En todo caso, la «desaparición» de un útil deberá controlarse con una radiografía

de tórax o de abdomen. Incluso cuando no haya tos ni otros síntomas, el paciente no debe irse a casa sin el correspondiente esclarecimiento diagnóstico.

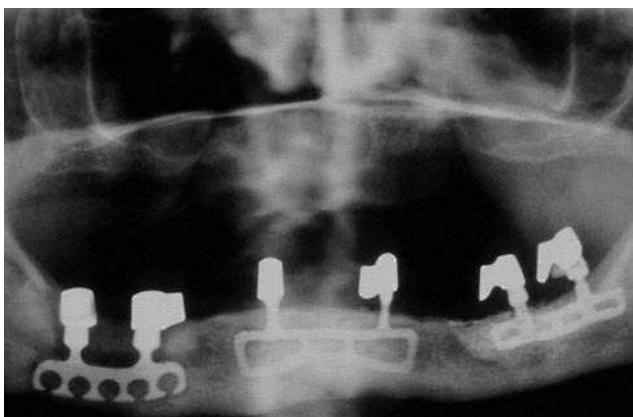
Figura 6. El implante de hoja ha traspasado la mandíbula tras años de hundimiento gradual por la carga funcional y se mantiene en esta posición por la retención de las coronas primarias.

Un implante de hoja doble de primera generación cumplió su función como pilar telescopico a lo largo de muchos años. Con el paso del tiempo, los pilares distales perdieron su capacidad de retención, y las coronas exteriores ya no se adaptaban a las primarias. Paulatinamente se produjo una alteración de la sensibilidad en la zona de expansión del nervio mentoniano derecho. Con el paso de los años, apareció en primer lugar un dolor pesado y más tarde un dolor lancinante.

El implante de hoja derecha ha atravesado la mandíbula en el transcurso de unos 10 años. A los 2 años aparecieron las primeras molestias, pero fueron ignoradas. Al cabo de otros 2 años el paciente empezó a sentir un dolor lacerante que consideró inevitable. Sólo cuando se produjo un fallo en la función, es decir, cuando la prótesis ya no se podía anclar correctamente, se realizó un diagnóstico radiográfico y se procedió a extraer el implante. La consecuencia fue una hipoestesia del nervio alveolar inferior, así como una parestesia en el área del labio inferior.

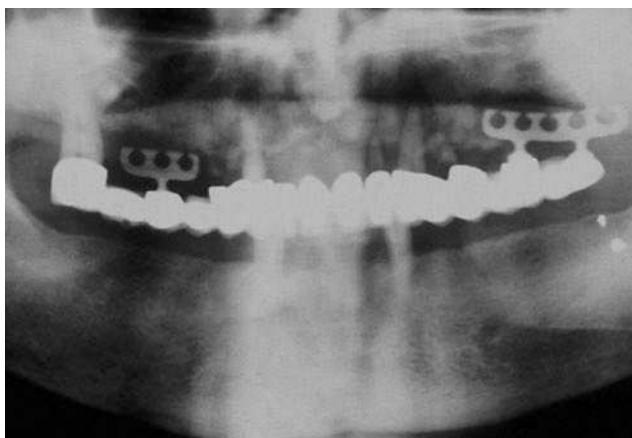
Cuando no se dispone de una cantidad mínima de estructura ósea, ni siquiera con la adición de material de sustitución ósea se logra un anclaje suficiente. Los dientes naturales sólo pueden soportar la carga de una estructura en voladizo durante un tiempo limitado. En este caso, el hundimiento de los implantes de hoja aflojó los dientes naturales. El paciente empezó a sentir dolor a lo largo de toda la estructura y el puente se pudo extraer en su totalidad.

Figura 7a. Ausencia de hueso en el sector anterosuperior y en el sector posterior izquierdo, sustituido con un granulado de hidroxiapatita. Los implantes no tenían un anclaje suficiente.

Los implantes cuya integración es insuficiente pueden moverse por el efecto de la carga masticatoria, por lo que su pronóstico es poco favorable. El intento de aumento mediante granulado de hidroxiapatita no logró mejorar la función de sujeción del puente. La higiene bucal insuficiente provocó la pérdida de implantes y pilares.

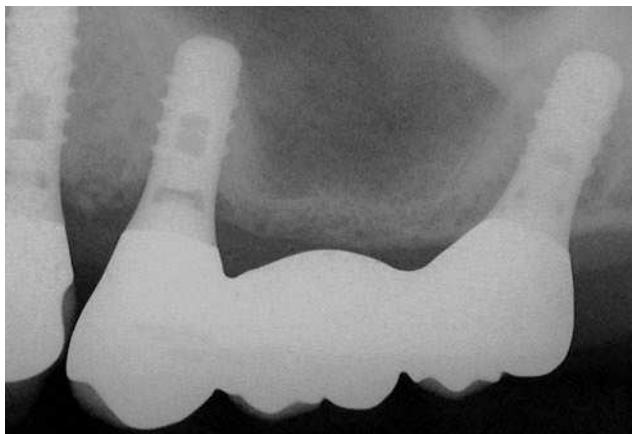
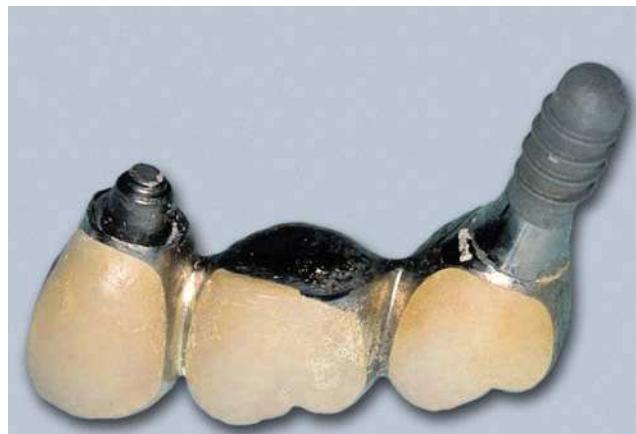
forma espontánea empezó a sentir dolor en la zona del implante 27. En la radiografía no se halló ninguna particularidad reseñable. Clínicamente se observó un sangrado al sondaje y una profundidad de sondaje de unos 7 mm. Se realizó una limpieza local y se instauró un tratamiento antiinflamatorio. Al cabo de poco tiempo el puente se había aflojado y se produjo la rotura del tornillo del pilar mesial. El puente se pudo extraer sin esfuerzo manualmente. El implante distal sólo había quedado rodeado de tejido de granulación. Una periimplantitis grave no detectada clínicamente había acabado con el hueso periimplantario. Ya no era posible colocar una nueva prótesis fija sin adoptar antes medidas adicionales de aumento.

Figuras 8a y 8b. Una osteólisis perimplantaria en el implante distal provocó la inestabilidad y la pérdida de puente.

Si se da una infección marginal, ésta puede penetrar de forma imperceptible, puesto que no existen los mecanismos de defensa especiales de los que dispone el diente natural. La osteólisis provoca el aflojamiento del implante, el segundo pilar no puede compensar la fuerza de masticación y el implante adyacente se rompe. El puente se pierde.

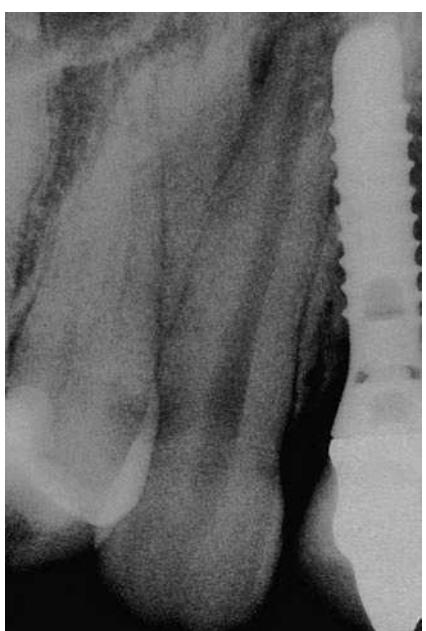
A los 2 años de la colocación del implante y de la corona, el paciente refirió un dolor cada vez más intenso en el diente 13. El diente no mostraba sensibilidad ni síntomas clínicos. El implante estaba fijo y estable; la profundidad de sondaje fue de 6 mm, pero el sangrado al sondaje mínimo. La radiografía mostraba un contacto directo del diente 13 con el implante y una imagen radiolúcida periapical. El implante no parecía ser el responsable.

Dado que el diente 13 no presentaba signos clínicos ni radiográficos y la anamnesis no indicaba la existencia de un traumatismo, la lesión del diente tuvo que haber sido causada durante la preparación del lecho del implante. Con un tratamiento del conducto radicular se consiguió conservar tanto el implante como el diente natural.

Figura 9. Lesión del diente 13 con imagen radiolúcida peripapical provocada claramente por la preparación.

producir distintas reacciones, hasta llegar a la necrosis pulpar<sup>4</sup>. La imagen radiolúcida periapical observada en este caso en el diente asintomático demuestra lo arriba expuesto. Un tratamiento radicular, también para evitar eventuales estados de dolor, solucionó el problema.

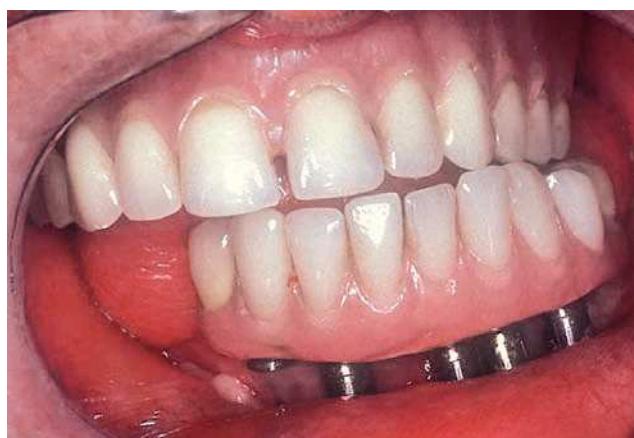
El paciente recibió un puente en extensión tipo Bråne-mark (híbrida). Tras varios años de correcta función, se produjo una periimplantitis con osteólisis grave que hizo necesaria la extracción del implante 44. Tras la remisión de la inflamación se procedió en la misma sesión a rellenar el defecto con material de sustitución ósea. Al cabo de poco tiempo se produjo una fractura espontánea de la mandíbula, que se estaba consolidando. Para la consolidación definitiva bastó una reducción de la extensión derecha.

Figura 10a. Situación tras fractura maxilar. Se ha extraído el implante 44 y se ha reducido drásticamente la base de la prótesis.

La colocación de implantes endoóseos supone siempre una pérdida de sustancia y una debilitación de la estructura ósea. Si los implantes se insertan en la mandíbula, hay que tener en cuenta además las condiciones biomecánicas. Pueden producirse infracciones y procesos inflamatorios a consecuencia de reabsorciones por puntas de carga en el punto de emergencia<sup>31</sup>. En puentes de extensión se añade el hecho de que la carga principal incide sobre los implantes de los extremos por el largo brazo de palanca<sup>25</sup>. Cuando se dan los tres factores no es extraño que se produzca una fractura en esta región. El intento de llenar el defecto óseo con material aloplástico para recuperar su función está destinado al fracaso por los motivos antes expuestos (caso n.º 7). Al reducir la extensión se redujo también la carga. La fractura se consolidó espontáneamente, puesto que apenas existía movilidad entre los fragmentos. Se asume una consolidación primera y secundaria combinadas.

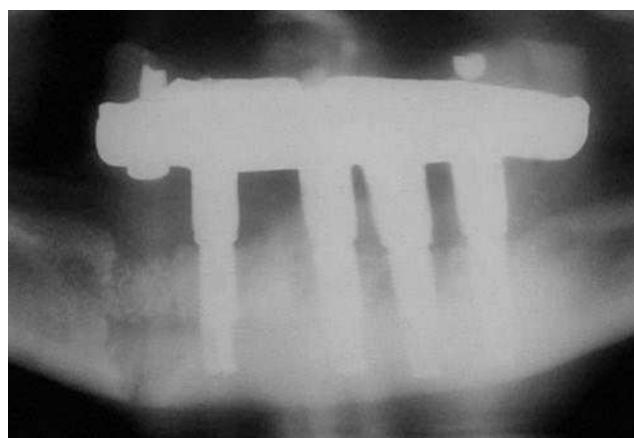
Figura 10b. La exploración radiográfica tras unas 6 semanas muestra una consolidación espontánea en la zona de los fragmentos no desplazados y en contacto.

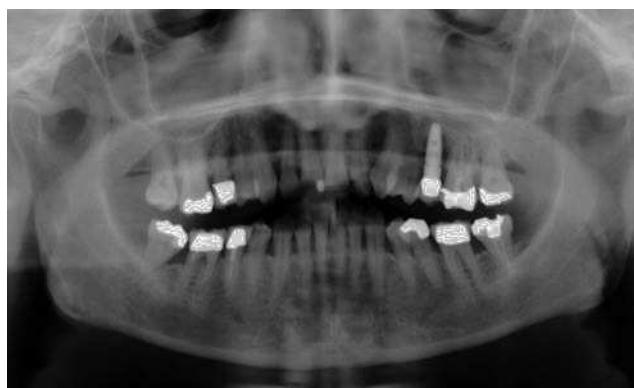
realizó sin complicación alguna, por lo que a los 3 meses se pudo confeccionar la corona. A los 6 meses de la colocación de la corona se produjo una hinchazón y un absceso submucoso en la región del implante. En la radiografía de diagnóstico (ortopantomografía) se observaban claramente infracciones óseas en la zona del implante 25.

Figura 11a. Diagnóstico inicial de periimplantitis en la zona del diente 25 y osteitis apical en el 26.

El tratamiento de una periimplantitis es extremadamente complicado, y las tasas de éxito son bastante modestas. En este caso, el implante en la región del diente 25 se insertó junto a un diente desvitalizado y con foco apical, por lo que era muy probable que se contaminara la superficie implantaria. Indicar el relleno del defecto con material sintético para tratar la periimplantitis parece, cuando menos, osado. El resultado del tratamiento muestra claramente que incluso las situaciones clínicas sin irritación ni signos de otro tipo pueden exacerbar y desembocar en graves complicaciones ante la carga funcional.

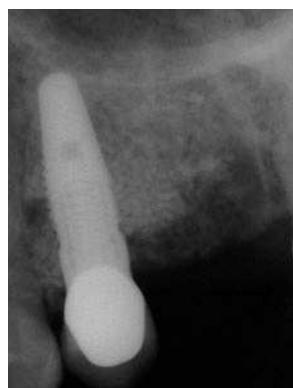
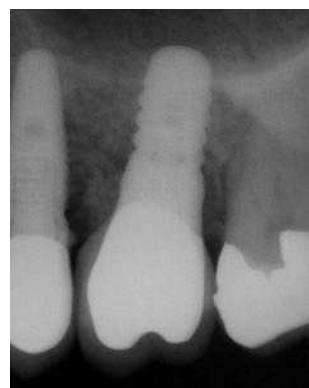
Figura 11b. Foto izquierda: control radiográfico tras el tratamiento de la periimplantitis; foto derecha: situación tras la colocación del implante y de la corona en la zona del diente 26.

Dada la alta resistencia del implante, se extrajo la pieza 26. Seguidamente se procedió a limpiar la superficie del implante y se rellenó el defecto con material de aumento óseo. La cicatrización se realizó sin complicaciones. El implante permaneció estable, por lo que se realizó un implante adicional en la región 26 del diente y se procedió a la colocación de la prótesis una vez concluida la fase de integración.

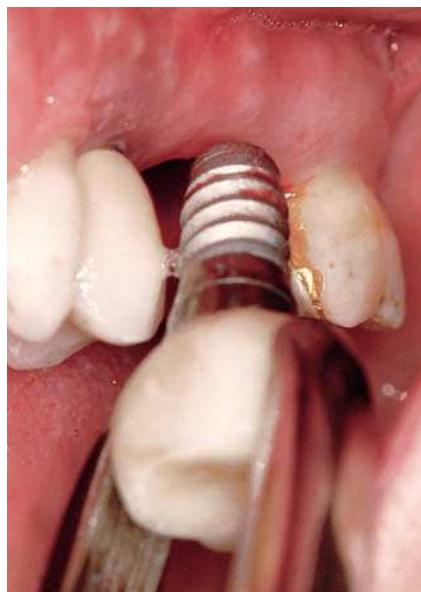
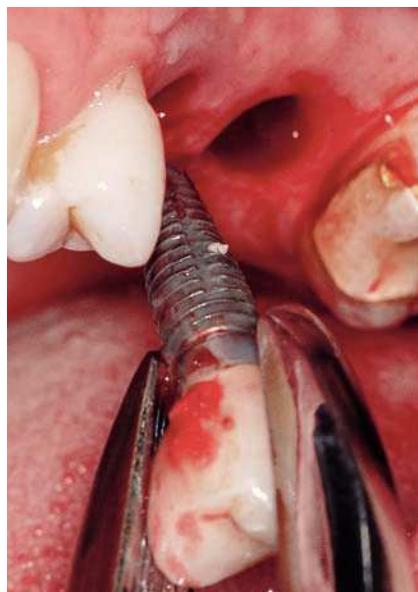
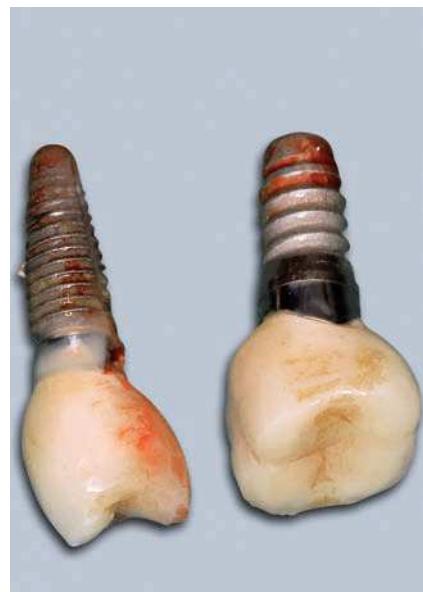
Al cabo de 3 meses se produjeron nuevas complicaciones inflamatorias que derivaron en periimplantitis en ambos implantes que ya no eran controlables, por lo que tuvieron que extraerse. Aunque en el momento de la re-

Figura 11c. Resultado final de la periimplantitis.

habilitación y durante mucho tiempo después las estructuras no presentaron irritación, el tratamiento acabó fracasando.

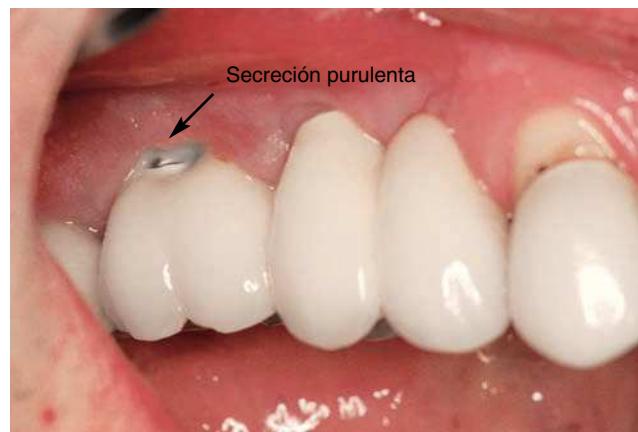
En este paciente, portador de una prótesis implantosostenida desde hacía un año, se detectó una secreción purulenta en el implante distal. Una intervención quirúrgica reveló una situación calamitosa en el implante, por lo que no fue posible conservar el puente. Ante los crecientes problemas en relación con la infección perimplantaria y el aflojamiento de la estructura, se tuvieron que extraer ambos implantes.

Figura 12a. Cuadro clínico de una periimplantitis con secreción.

En este paciente, los dos implantes se colocaron tan cerca entre sí que entraban en contacto. Al problema de la alimentación del hueso en el punto de contacto de los implantes se sumaba la dificultad para limpiar los implantes. En la planificación de varios implantes, se debe prever una distancia mínima de hueso de 2 mm entre sí. Si no se respeta esta distancia, pueden crearse con frecuencia bolas y producirse complicaciones inflamatorias.

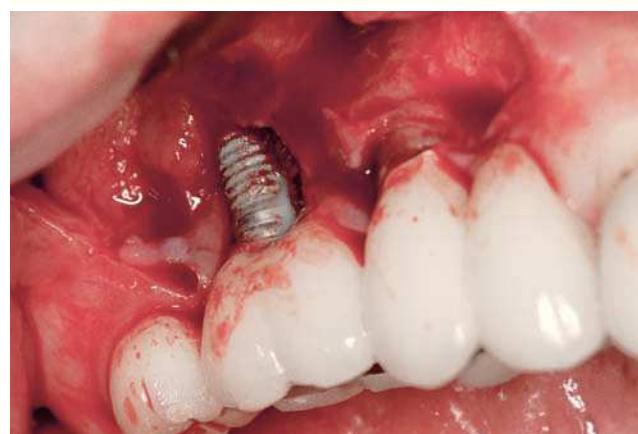
Figura 12b. Situación calamitosa por periimplantitis

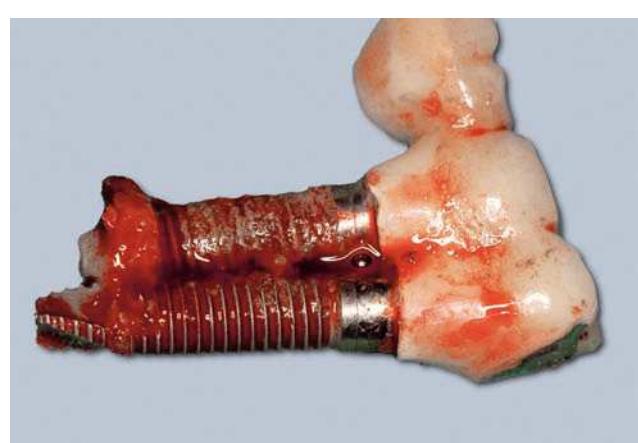
Con aún más claridad que en la radiografía, tras la extracción se pudo ver que los implantes se habían insertado muy juntos y en contacto entre sí. El espacio interproximal era estrechísimo y dificultaba la higiene bucal, por lo que allí se acumuló placa y detritus. Tras la cicatrización del defecto óseo, el paciente volvió a ser tratado con una prótesis sobre implantes.

Figura 12c. Situación tras la extracción.

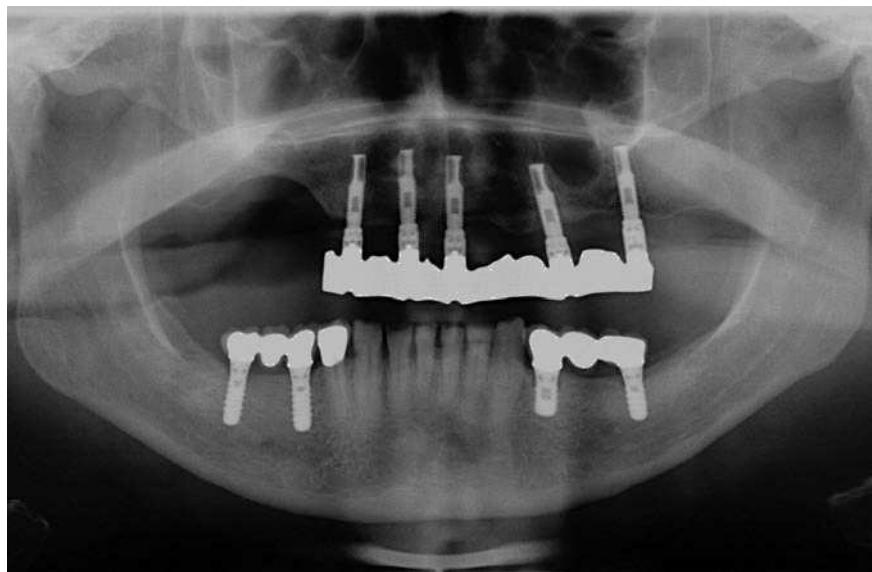
Puesto que la oferta ósea era insuficiente, sólo se pudieron colocar cinco implantes endoóseos roscados en el maxilar superior. Sin embargo, sus 13 mm de longitud permitían asumir que la estabilidad sería suficiente. Sobre los implantes se colocó una barra fresada para que la retención de la prótesis superior se diera únicamente por medio de los implantes.

Figura 13a. Sobredentadura superior implantosoportada.

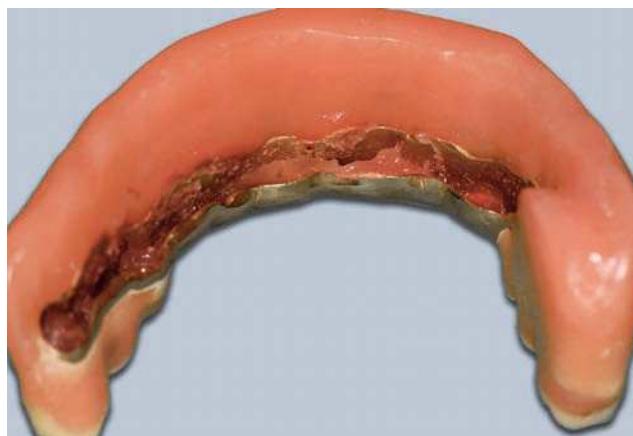
Figura 13b. Supraestructura retenida únicamente por implantes.

En este caso destaca la problemática de la supraestructura soportada sólo por implantes con extensión distal. Los implantes insertados presentaban un buen anclaje óseo por su longitud, pero aún así se produjo una rotura de los implantes distales, sometidos a un esfuerzo de cizalla mayor en comparación con los implantes del sector anterior. Llama la atención que el implante distal sufrió una luxación completa fuera del hueso, mientras que en los dos implantes anteriores se produjo sólo una rotura de los tornillos del pilar.

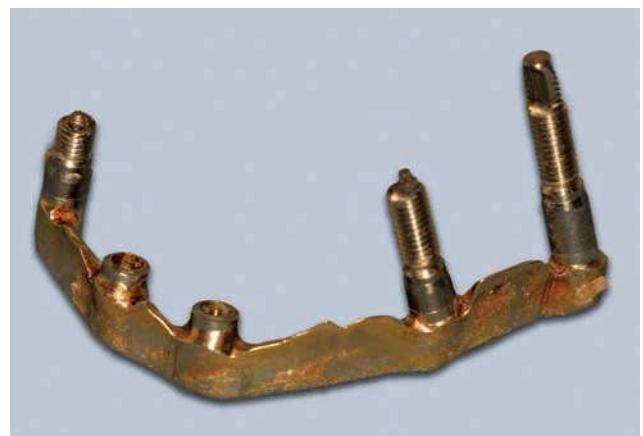
Al cabo de 5 años la paciente se presentó en la consulta quejándose de un aflojamiento de la barra. Debido a varias fracturas de los implantes, no fue posible conservar la prótesis. La barra suelta se extrajo bajo anestesia local. Se evidenciaron fracturas en tres implantes distales. En los dos implantes del sector anterior sólo se habían roto los tornillos de los pilares, por lo que pudieron conservarse.

Figura 13c. Barra superior tras su extracción.

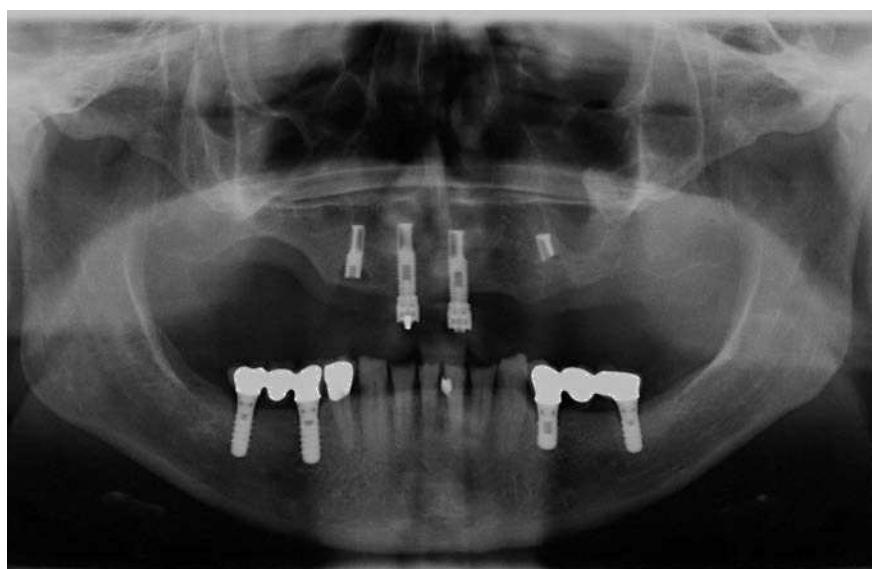
La localización de los fragmentos rotos de los implantes en el maxilar resultó especialmente problemática,

Figura 13d. Radiografía tras rotura de los implantes.

puesto que estaban totalmente osteointegrados y no causaban irritación. En los dos implantes anteriores se colocaron attaches de bola, lo que permitió retener la prótesis superior con suficiente estabilidad. A continuación la

prótesis existente se convirtió en una prótesis total, para lo que se incluyó el paladar duro a fin de obtener un apoyo distal.

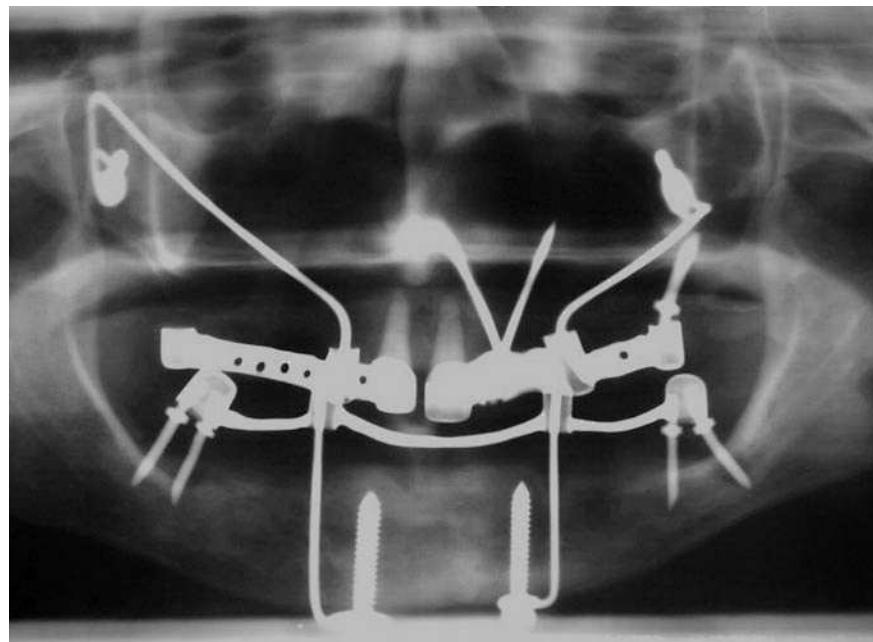
Figura 14. Radiografía tras varios y desesperados intentos quirúrgicos de conservar una supraestructura implantosostenida

En este caso el paciente fue tratado en el extranjero. Aquí se puede ver el dramatismo y el exceso de celo del implantólogo por intentar conservar la supraestructura implantosostenida. Finalmente, por un absceso recidivante, se tuvieron que extraer tanto los implantes existentes como los elementos de soporte.

Aunque este caso no requiere comentarios, cabe reseñar que en ocasiones la cirugía implantológica puede tener consecuencias muy dramáticas y que la indicación para estas intervenciones quirúrgicas es a veces exagerada.
