Interpretación de radiografías

Caso 1, mujer, 69 años

Queratoquiste en mandíbula izquierda

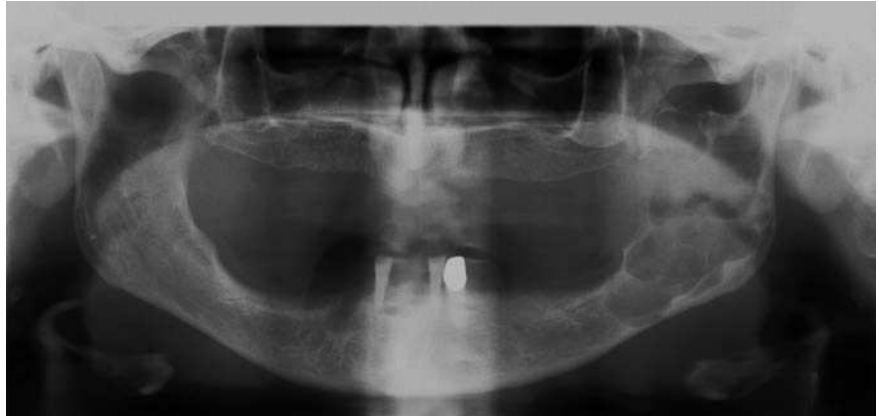
Figuras 1a y b. Radiografía panorámica con dientes remanentes en el sector anteroinferior. En la radiografía se objetivó casualmente una imagen radiolúcida poliquística en la rama izquierda que se extendía hasta la región de los molares. El contorno festoneado se visualiza de forma relativamente nítida por la presencia de una lámina ósea. La mandíbula presenta una ligera tumefacción debido a la lesión.

Se realizó una radiografía panorámica de la paciente como paso previo a la instauración de un tratamiento protésico. En la imagen se objetivó una lesión quística en la rama izquierda (figs. 1a y b). La paciente no sentía molestias. En la exploración clínica se podía palpar una ligera tumefacción en el ángulo mandibular izquierdo. La radiografía de la mandíbula en proyección PA complementaria (fig. 2) muestra el engrosamiento de la rama por la presencia de la estructura quística. El análisis histológico reveló que se trataba de un queratoquiste.

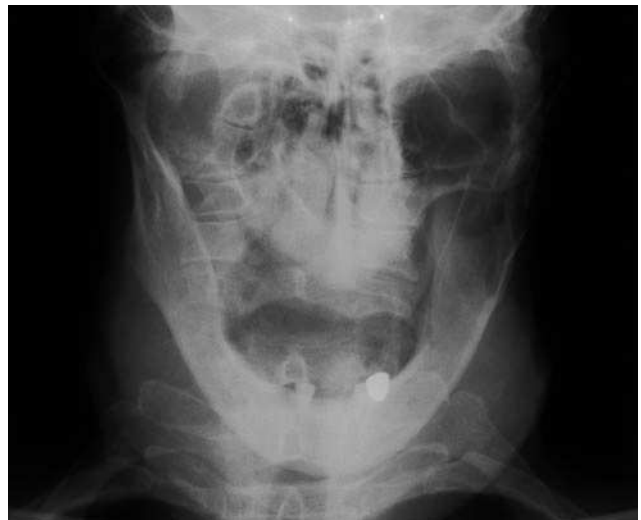
Figura 2. Radiografía PA de la mandíbula. Ensanchamiento de la porción superior de la rama, difuminación de la delimitación cortical.
