## Estudio clínico prospectivo sobre la eficacia de puentes posteriores de cerámica de óxido de zirconio tras un período de observación de 3 años

(Quintessenz. 2007;58(3):251-61)

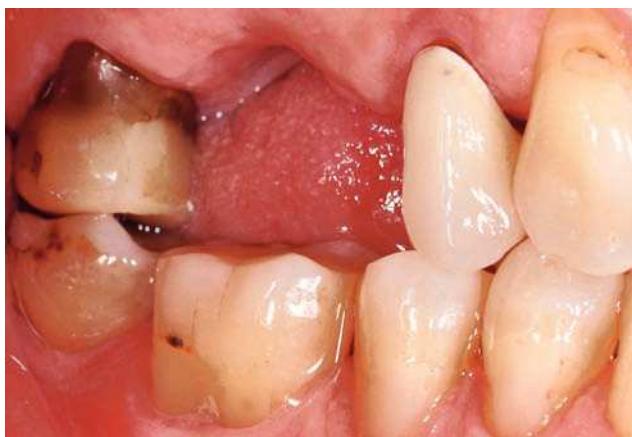
Figura 1. Situación inicial. Tras la pérdida de los dientes 14 y 15 se planificó la cementación de un puente de cuatro piezas con una subestructura de óxido de zirconio. Esta situación con espacio edéntulo presenta un espacio vertical suficiente para las dimensiones mínimas requeridas del conector.

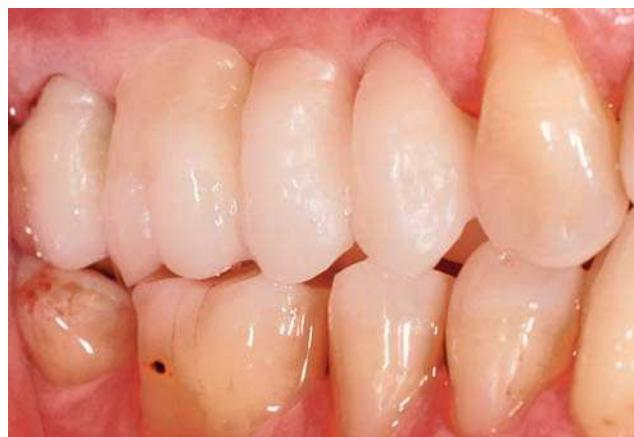
Figura 2. Sobre el modelo maestro se confecciona un encerado de la restauración deseada y se prueba en la boca del paciente.

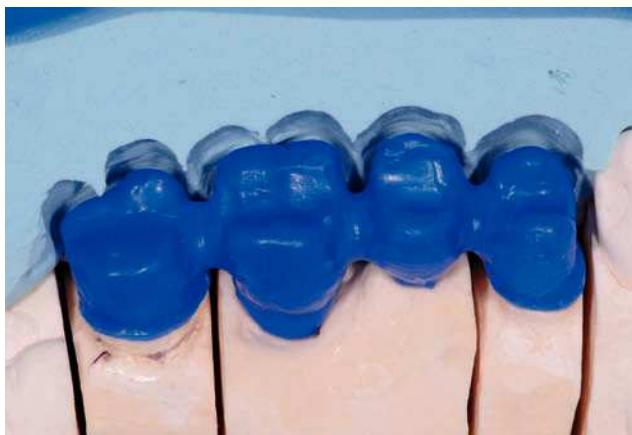
Figura 3. La subestructura es fabricada manualmente por el técnico de laboratorio. Una de las ventajas de la tecnología CAM del procedimiento DCM es que se puede comprobar el diseño anatómico de la subestructura con la llave de silicona tomada del encerado para garantizar un soporte óptimo de la cerámica de recubrimiento.

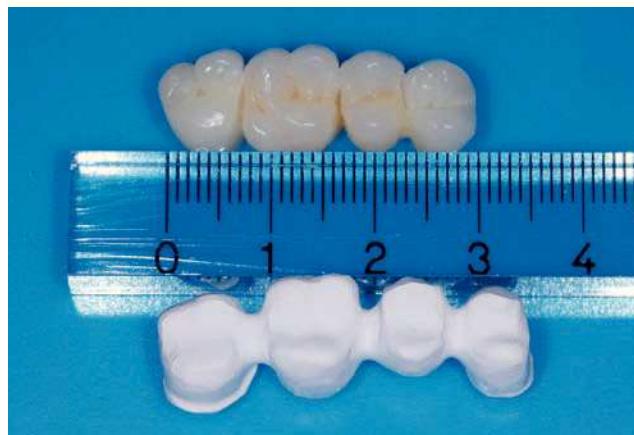
Figura 4. Imagen de la subestructura antes de la sinterización. La diferencia de tamaño entre ésta y el encerado se aprecia claramente.

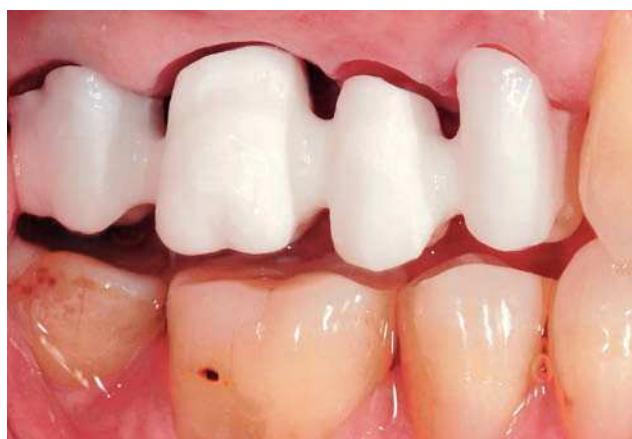
Figura 5. Comprobación clínica del ajuste de la subestructura de óxido de zirconio terminada y sinterizada.

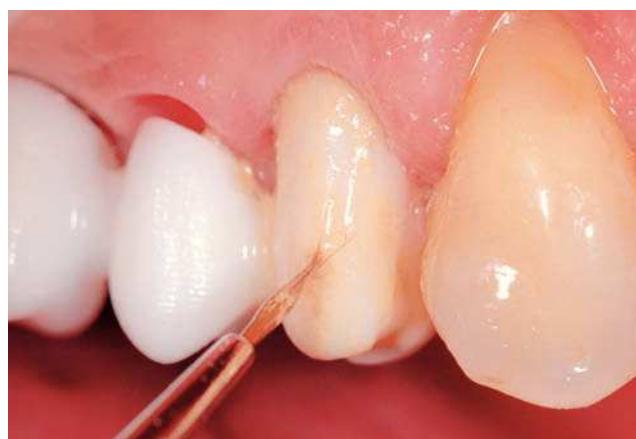
Figura 6. Durante la prueba en boca se realiza la elección del color por parte del técnico; se puede aplicar un liner directamente para comprobar la idoneidad del color.

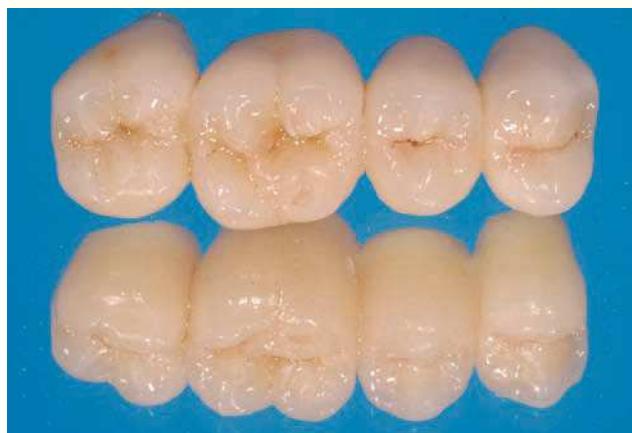
Figura 7. Vista oclusal del puente terminado.

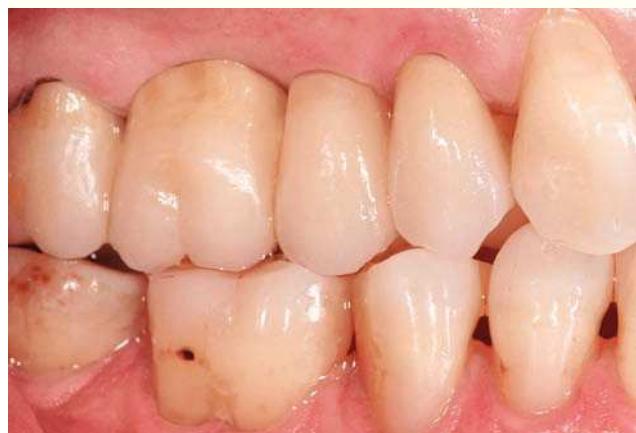
Figura 8. Resultado clínico final tras la cementación del puente con técnicas adhesivas.

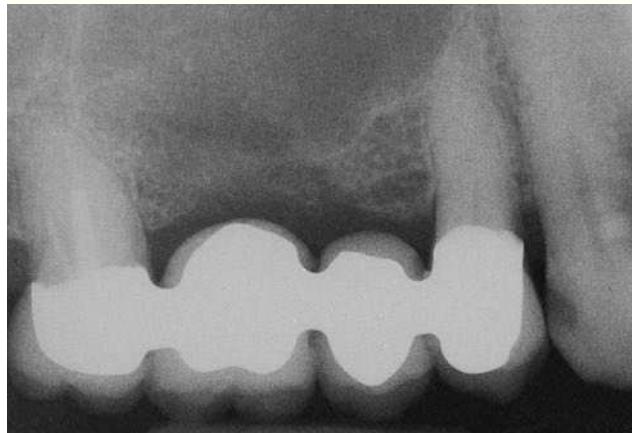
Figura 9. Control radiográfico tras la cementación. Llama la atención la marcada radioopacidad de la subestructura de óxido de zirconio.

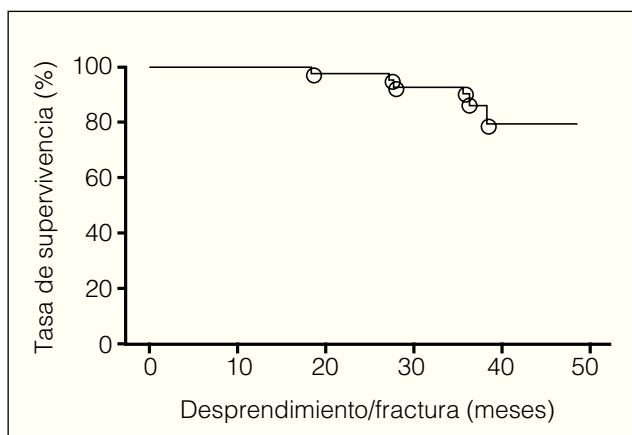
Figura 10. Tasa de supervivencia de la cerámica de recubrimiento según Kaplan y Meier.

En el 13% de los casos ( $n = 6$ ) se produjeron desprendimientos de la cerámica de recubrimiento después de un período de observación medio de 37,2 ( $\pm 0,6$ ) meses (fig. 10). El primer caso en el que se produjo un desprendimiento se observó a los 18,1 meses y el último a los 38,3 meses de función clínica. El 56,6% de los puentes ( $n = 26$ ) presentó un ajuste insuficiente a nivel de los márgenes coronarios. En el 10,9% ( $n = 5$ ) de los puentes se constató la presencia de caries secundaria en el mar-

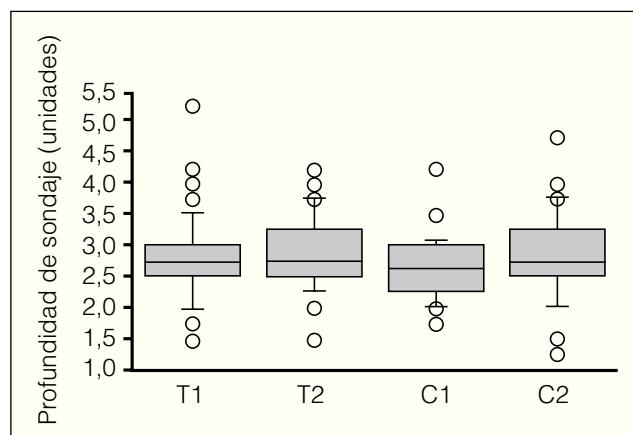
Figura 11. Gráficos de caja y bigotes de las profundidades de surco de los dientes de estudio (T1: anterior; T2: posterior) y de los dientes control (C1: anterior; C2: posterior).

Desde el punto de vista de la situación periodontal no se registraron diferencias significativas entre las profundidades de surco de los dientes pilares y las de los dientes control (fig. 11). El sangrado al sondaje, en cambio, fue significativamente mayor en los dientes pilares que en los dientes control ( $p = 0,007$ ; prueba de McNemar).

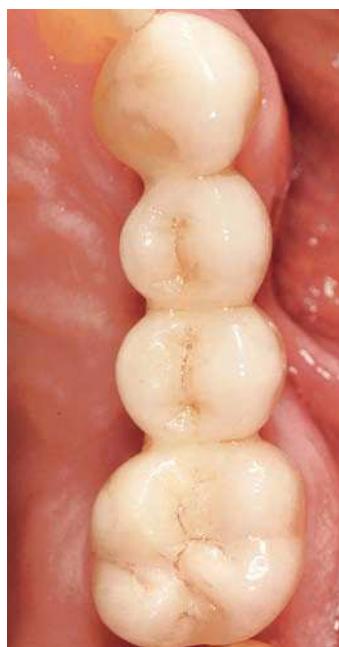
Figura 12. Puente superior de cuatro piezas (23-26) de óxido de zirconio a los 34,5 meses de la cementación.

Las figuras 12 a 14 muestran ejemplos de los puentes valorados como más eficaces en el estudio de tres años de duración. En las figuras 15a y 15b se ilustra el estado de un puente DCM después de un período de función clínica de nueve años. Las figuras 16 a 19 muestran ejemplos de puentes que presentaron complicaciones.

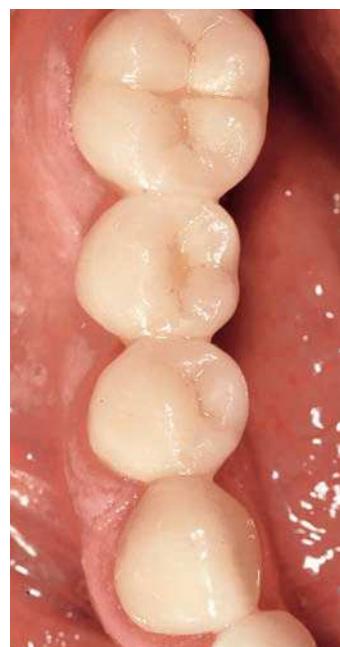
Figura 13. Vista oclusal de un puente inferior de cuatro piezas (43-46) a los 32,2 meses de la cementación.

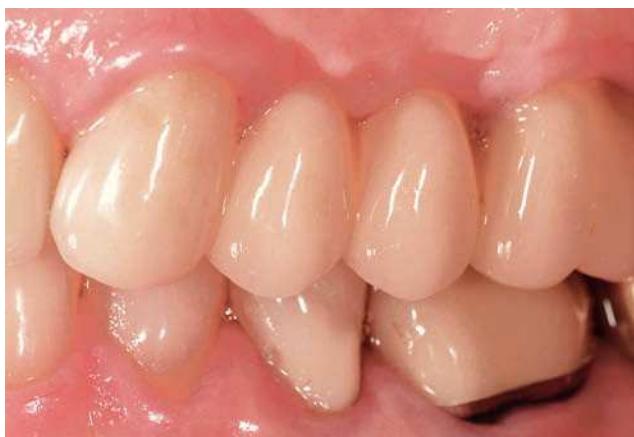
Figura 14. Vista lateral de otro puente superior de cuatro piezas (23-26) después de 36,4 meses de función clínica. La restauración, recubierta con un prototipo de cerámica de recubrimiento, encaja en la arcada con una estética aceptable.

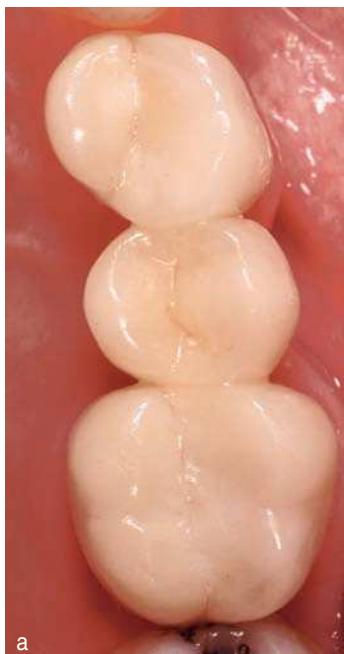
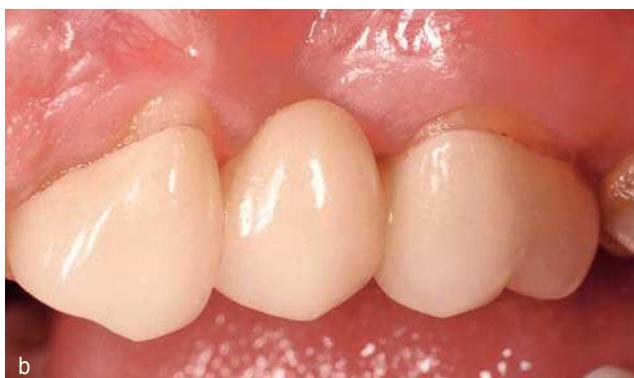
Figuras 15a y 15b. Vistas oclusal y lateral del primer puente fabricado con DCM tras nueve años de función clínica. Puesto que el ajuste no fue perfecto, se ha alterado el color de la zona del margen.

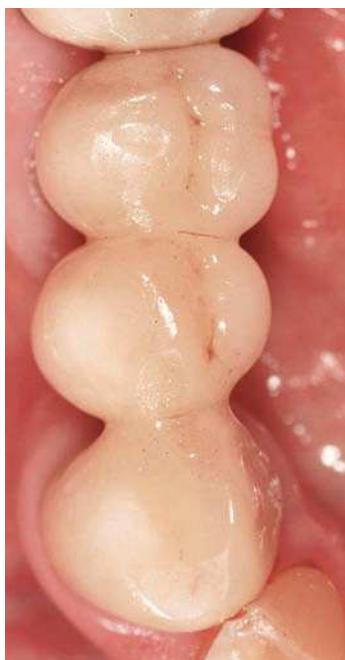
Figura 16. Vista oclusal de la cerámica de recubrimiento a los 42 meses: las regiones de los puntos de contacto en céntrica muestran facetas de desgaste y rugosidades que pueden suponer el punto de partida para un desprendimiento.

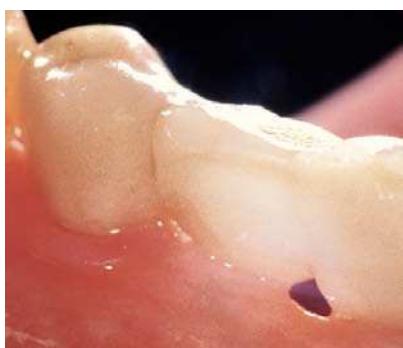
Figura 17. Fractura extensa de la cerámica de recubrimiento de una subestructura de óxido de zirconio en la cara lingual del pónico, en un puente inferior de cuatro piezas.

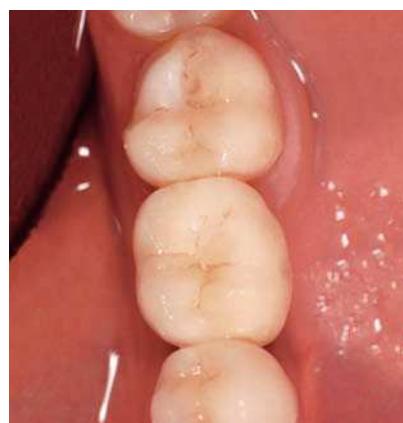
Figura 18. Astillamiento de grandes dimensiones de la cerámica de recubrimiento en el extremo distolingual de un puente inferior de tres piezas.

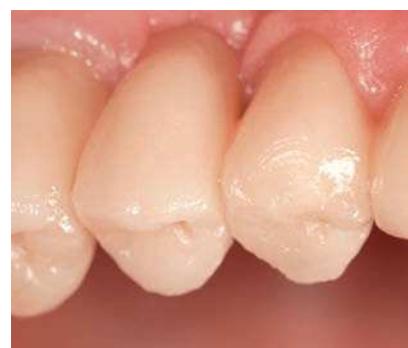
Figura 19. Astillamiento superficial de la cerámica de recubrimiento en el diente pilar 14.
