Experiencia clínica con subestructuras de puentes de óxido de zirconio CAD/CAM del sistema Digident

Daniel Edelhoff, Prof. Dr. med. dent., Volker Weber, ZTM, Christine Johnen, ZÄ, y Florian Beuer, Dr. med. dent.*

(Quintessenz. 2007;58(4):371-83)

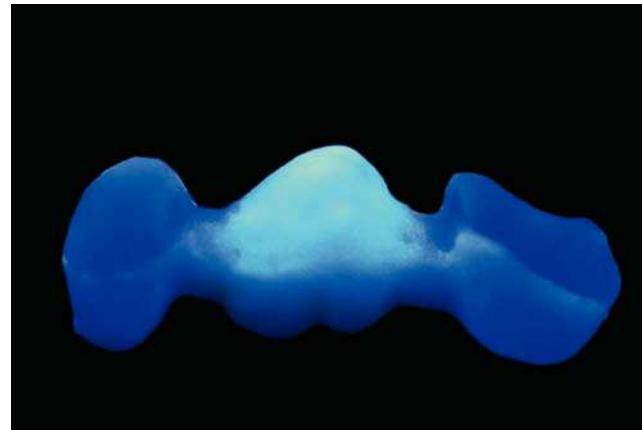
Figura 1. Subestructura Digizon tras aplicación parcial del denominado «Frame Modifier» en la zona del pótico. Sólo tras haber aplicado el «Frame Modifier» la subestructura de óxido de zirconio muestra la fluorescencia azul blanco deseada con luz ultravioleta.

ne óxidos fluorescentes que absorben luz ultravioleta invisible al ojo humano y emiten energía lumínica al espectro visible (fluorescencia azul blanco) (fig. 1).

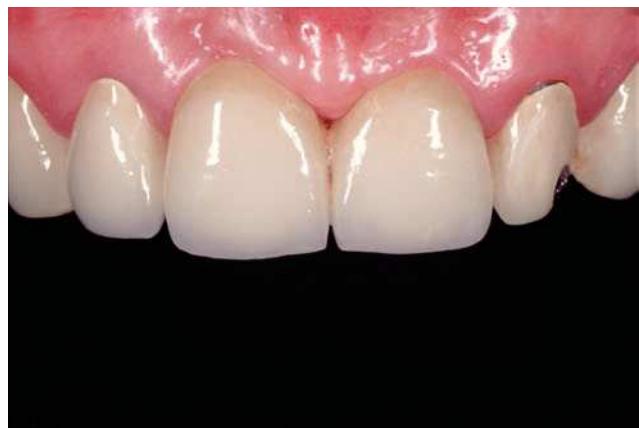
Figura 2. Situación inicial. Puente metacármico cementado hace aproximadamente diez años que abarca los dientes 13 a 23 y sustituye las piezas 11 y 21. La cerámica de recubrimiento del diente 22 muestra múltiples desprendimientos.

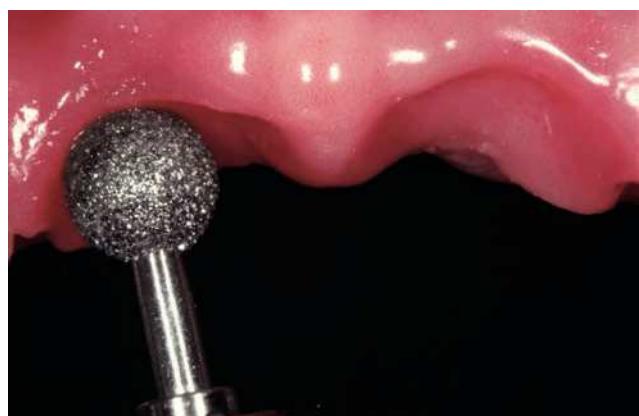
Figura 3. Acondicionamiento de la zona de soporte de los pónicos ovoides con una fresa diamantada redonda de grano grueso y refrigeración por agua.

pilares 13, 12, 22 y 23, se acondicionaron mejor las zonas de soporte (regiones 011 y 021), que ya presentaban una forma bastante adecuada, para el alojamiento de las piezas intermedias de la restauración formadas por pónicos ovoides^{1,23} (fig. 3). El acondicionamiento del tejido blando se reforzó por medio de un rebasado selectivo del provisional con un material de composite de baja viscosidad (Tetric flow, Fa. Ivoclar Vivadent). Para el cementado se utilizó el cemento provisional sin eugenol Temp Bond NE (Kerr, Karlsruhe, Alemania).

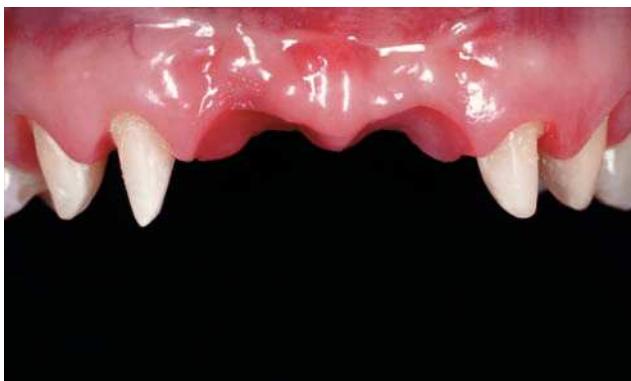
Figura 4. Situación tras la fase de cicatrización del tejido blando, de seis semanas de duración, y preparación definitiva de los dientes pilares 13, 12, 22 y 23.

mania) (fig. 4). Durante la prueba de la subestructura para el puente anterior se procuró especialmente dotar a los conectores de la máxima extensión en sentido vertical a fin de conseguir una estabilidad suficiente (fig. 5). En el recubrimiento de la subestructura, en las zonas de ésta próximas a la encía se aplicó únicamente una capa muy fina de tinte y masa de glaseado para poder respetar la sección mínima del conector fijada en 6 mm² de los puentes anteriores.

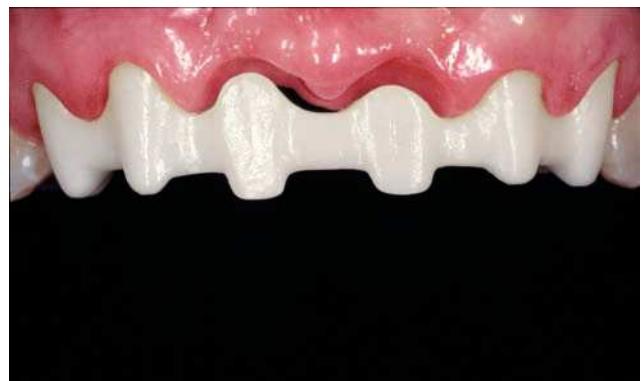
Figura 5. Prueba en boca de la subestructura Digident. Se comprobó especialmente que las dimensiones de los conectores fueran suficientes. En el presente caso fue posible confeccionarlos con una sección mínima de 9 mm².

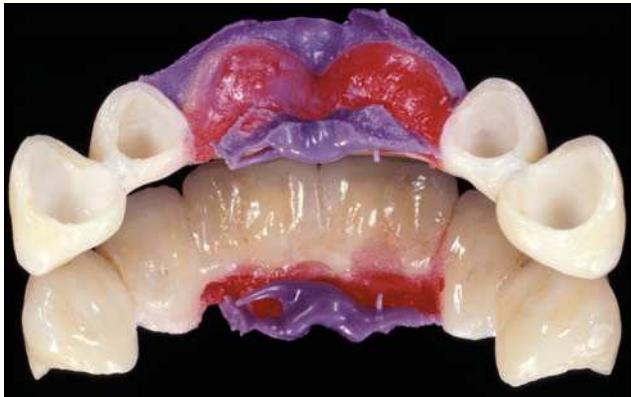
Figura 6. Prueba de bizcocho de la subestructura Digizon recubierta con transferencia de las estructuras del tejido blando en la zona de los póticos ovoides (Pattern Resin, GC Germany, rebasada con Impregum). Las porciones vestibulares de la cerámica de la subestructura se redujeron en la zona cervical de los dientes pilares y se reconstruyeron con hombros de cerámica de recubrimiento para mejorar el resultado estético.

en la zona cervical de los dientes pilares y la aplicación de la cerámica de recubrimiento con hombro permitió mejorar notablemente la estética (fig. 6). En la prueba del puente terminado se prestó especial atención a la correcta adaptación formal de la zona de soporte de la prótesis correspondiente a los póticos ovoides⁵ (fig. 7). Se optó por una cementación adhesiva para estabilizar los hombros de la cerámica de recubrimiento. Para ello se chorreó la subestructura de óxido de zirconio con óxido de aluminio (Al₂O₃) de 50 μm a una presión de 2 bar (cada unidad durante aproximadamente 10 s) y el hombro de cerámica vítreo se grabó con ácido fluorhídrico durante 60 s.

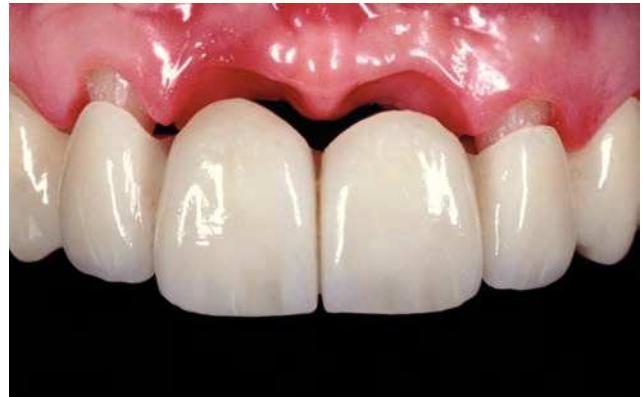
Figura 7. Prueba del puente anterior Digizon terminado y control de la interacción entre el tejido blando acondicionado y la porción basal de los póticos con diseño ovoide.

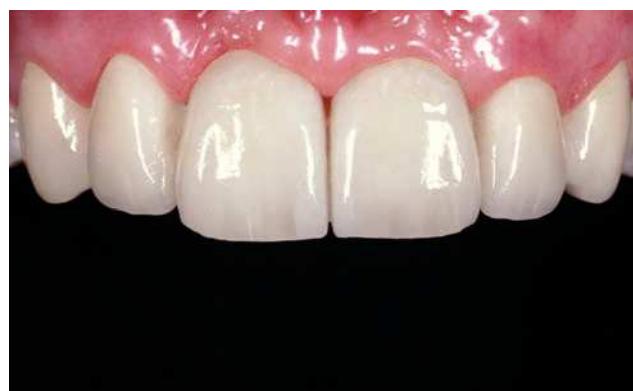
Figura 8. Vista vestibular. Para estabilizar los hombros de la cerámica de recubrimiento, el puente anterior se cementó con un cemento de composite autopolimerizable (Panavia 21 TC) con técnicas adhesivas. Se consiguió una notable armonía en la interacción entre el tejido blando y el puente de cerámica sin metal (técnico de laboratorio: ZTM Peter Biekert, Stuttgart).

armonía en la interacción entre el tejido blando y el puente de cerámica sin metal (figs. 8 y 9).

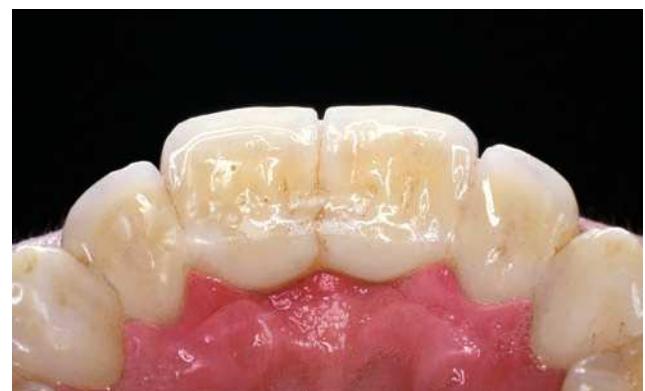
Figura 9. Vista palatina. En la zona del conector la cerámica de la subestructura se extendió al máximo por razones de estabilidad y sólo se cubrió con una capa muy fina de tinte y masa de glaseado.

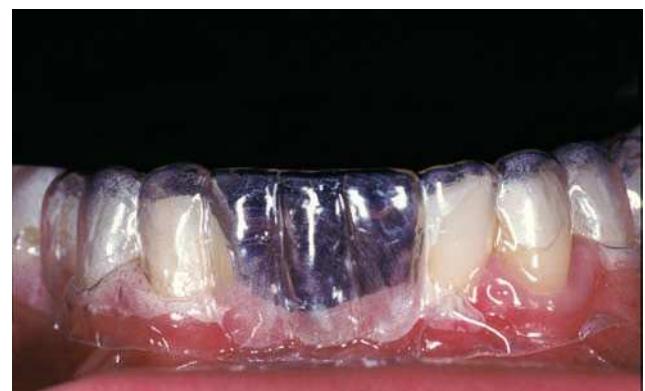
Figura 11. Paralelamente a la preparación de los dientes pilares se colocó una férula diagnóstica confeccionada a partir de un encerado. El diente 32 presenta una marcada inclinación mesiovestibular.

La preparación de los dientes 33, 32 y 43 se realizó con ayuda de una férula fabricada al vacío confeccionada a partir de un encerado diagnóstico (fig. 11). Esto puso de relieve que era necesario realizar un tratamiento endodóntico del diente pilar 32 para conseguir una vía de inserción común. Por consiguiente, se confeccionó mediante técnica directa un perno-muñón con un perno radicular de composite reforzado con fibra de vidrio (fig. 12). Las tomas de impresión de los dientes pilares preparados se realizaron con poliéteres. En el momento de realizar la prueba de la subestructura se comprobó cuidadosamente que ésta ofreciera un soporte suficiente a la cerámica de recubrimiento que iba a ser aplicada posteriormente (fig. 13). Las directrices referentes al grosor de capa de la cerámica de recubrimiento son simila-

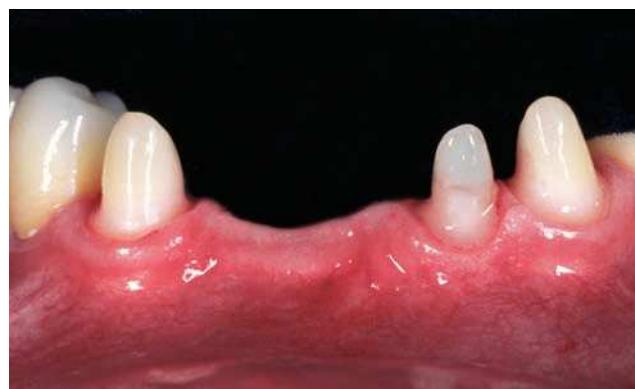
Figura 12. Situación tras la preparación de los dientes pilares. El diente 32 recibió un tratamiento endodóntico y fue reconstruido con un perno radicular reforzado con fibra de vidrio para lograr una vía de inserción homogénea.

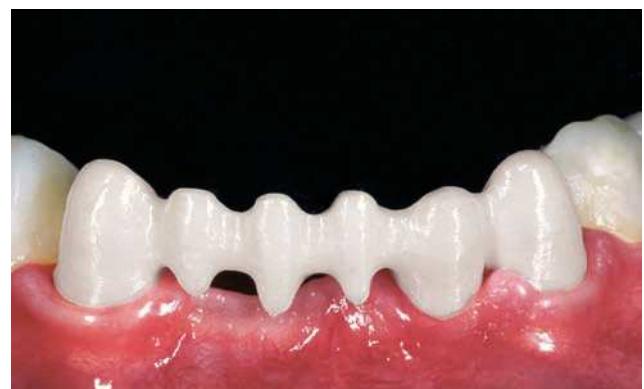
Figura 13. Prueba en boca de la subestructura Digident de seis piezas. El diseño de la subestructura basado en el encerado permitió lograr un soporte satisfactorio para la cerámica de recubrimiento.

Figura 15. Vista basal del puente anteroinferior terminado. En la porción más cercana a la encía del conector, la subestructura recibió sólo una capa de tinte y de masa de glaseado (fig. 13).

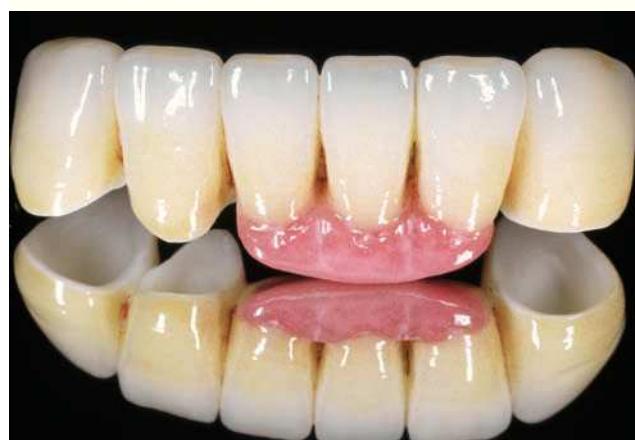
Figura 14. Vista vestibular del puente anteroinferior una vez finalizado el recubrimiento con cerámica Initial Zr. Para compensar el defecto de cresta alveolar se utilizó una cerámica de color gingival en la porción basal de los pósticos.

Para compensar el déficit óseo y de tejido blando existente en la zona de los pósticos 31, 41 y 42 se utilizó una cerámica de color gingival (figs. 14 a 16). Bajo luz fluorescente se aprecia claramente que ni la estructura fabricada con cerámica de óxido de zirconio parcialmente estabilizada ni la cerámica de color gingival presentan ningún tipo de fluorescencia (fig. 17). La ausencia de fluorescencia en la porción de color gingival de la restauración es un efecto deseado. Por otro lado, las propiedades fluorescentes de las porciones de color dentario imprescindibles en determinadas condiciones de luz (con «luz negra», por

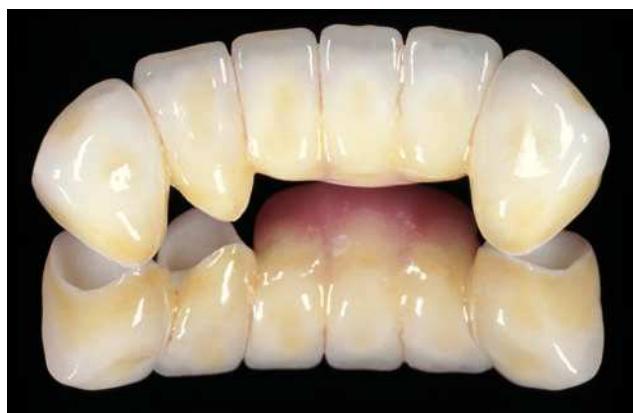
Figura 16. Vista lingual del puente anteroinferior terminado. En la cara lingual la separación entre los dientes se realizó con mucha moderación a fin de no debilitar innecesariamente la subestructura.

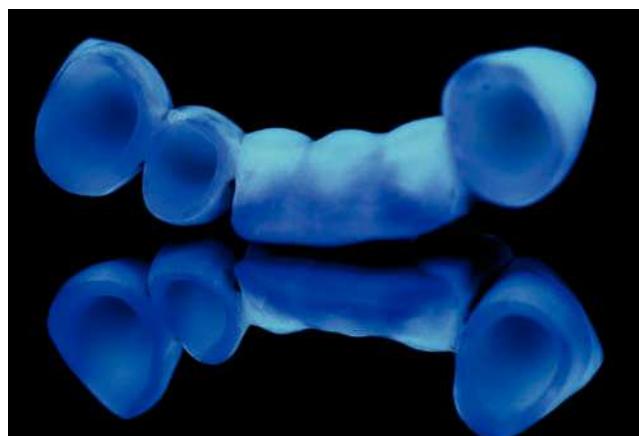
Figura 17. Vista basal del puente anteroinferior terminado con luz fluorescente. La cerámica de recubrimiento presenta en las zonas estéticamente relevantes una fluorescencia adecuada. En la cerámica de color gingival no se puede producir fluorescencia.

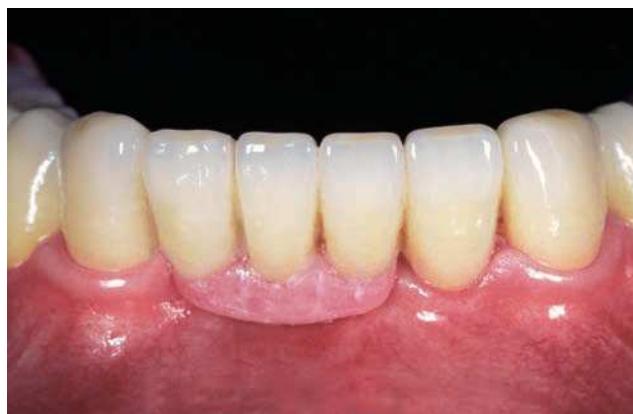
Figura 18. Vista labial del puente anteroinferior de los dientes 43 a 33 tras su cementación definitiva con un cemento de vidrio ionómero modificado con resina (Fuji Plus Capsule).

ejemplo) se consiguen por medio de la cerámica de recubrimiento. La restauración, una vez cementada, se integra con total armonía en el resto de la arcada (fig. 18).

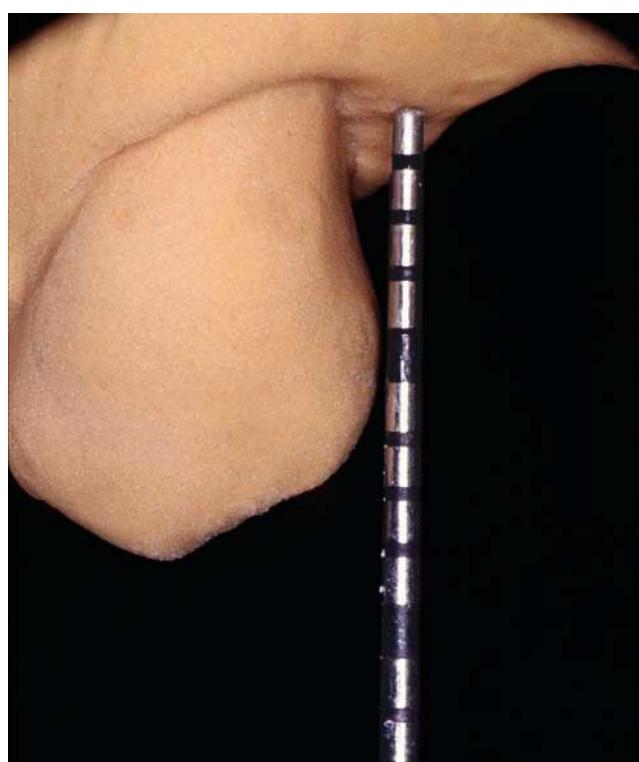
Figura 19. La dimensión vertical de los dientes pilares constituye un parámetro importante en las rehabilitaciones con puentes para poder cumplir los requisitos mínimos exigidos para la sección de los conectores. La comprobación se puede llevar a cabo con una sonda periodontal con una escala milimétrica y teniendo en cuenta la oclusión.

Un paciente de 32 años de edad deseaba renovar un puente metalocerámico que abarcaba los dientes 13 a 17, con superficies masticatorias de metal. En la aplicación de subestructuras para puentes posteriores estables fabricadas con Digizon es necesario que el conector del pónico disponga de una sección mínima de 9 mm². Esto requiere, atendiendo a la oclusión estática y dinámica, una altura del diente pilar de al menos 4 mm, lo que se puede comprobar tanto en la clínica como en el laboratorio con una sonda milimetrada (North Carolina Probe, Hu-Friedy, Leimen, Alemania) (fig. 19).

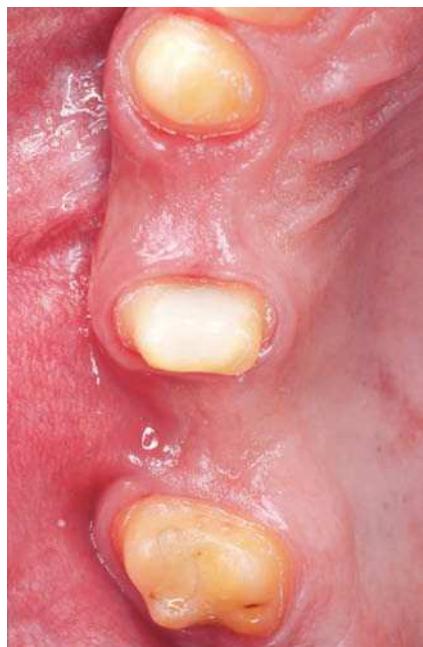
Figura 20. Una vez retirada la restauración metalocerámica se realizó una preparación de los dientes pilares con chamfer de acuerdo con las directrices establecidas en el estudio.

cas adhesivas. Se realizó la comprobación de los dientes pilares teniendo en cuenta las directrices mencionadas y se volvieron a preparar con un tallado en chamfer (fig. 20). En la preparación se tuvo que hacer frente al reto que suponía conseguir un ángulo de convergencia de entre 4° y 6° y evitar al mismo tiempo las zonas retentivas y las divergencias entre muñones.

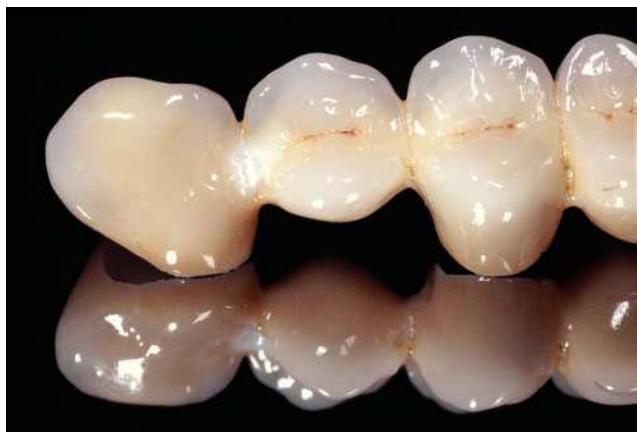
Figura 21. Vista parcial del puente Digizone recubierto. Para lograr la sección mínima requerida, en la zona palatina del conector entre los dientes 13 y 14 se extendió hasta la superficie la cerámica de la subestructura.

sección transversal lo más extensa posible. En zonas no visibles con un espacio disponible insuficiente se extendió la subestructura hasta la superficie (fig. 21). Esta operación está permitida, dado que no existen riesgos para la resistencia a la fatiga de la subestructura gracias a su baja solubilidad química. En el presente caso se aprecia claramente la exposición de la subestructura en la cara palatina del conector entre la corona 13 y el pónico 14 (fig. 22).

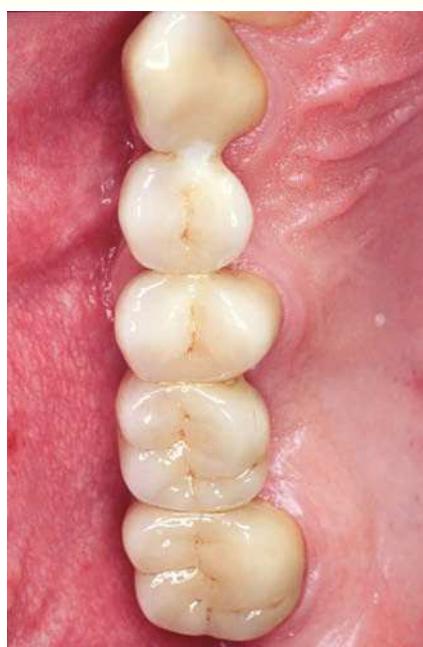
Figura 22. Situación tras la cementación definitiva del puente de cinco piezas Digizone, de los dientes 13 a 17.

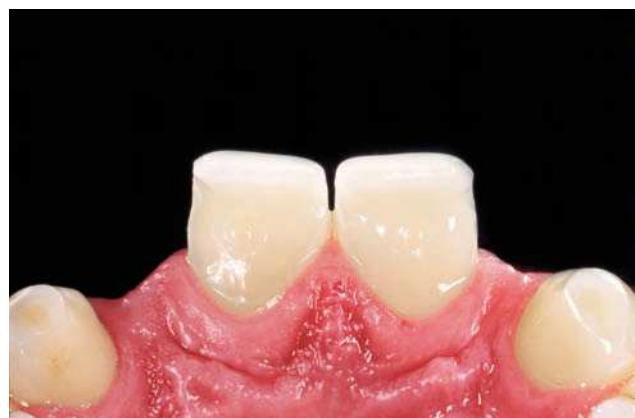
Figura 23. Vista palatina. Preparación para los anclajes en forma de aleta en las caras palatinas de los incisivos centrales en un caso de agenesia de los incisivos laterales superiores. Se procuró especialmente crear el espacio suficiente en la zona de transición entre la aleta adhesiva y el conector del pontón.

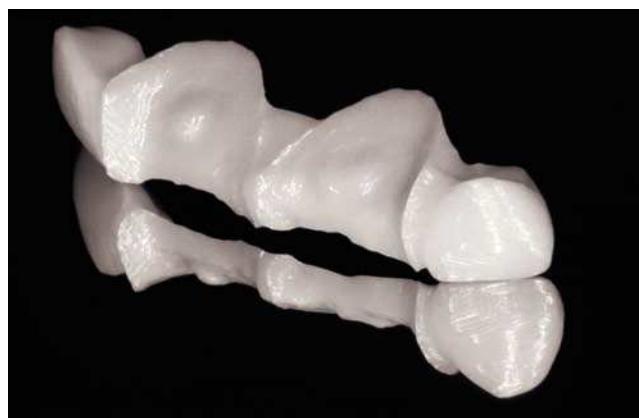
Figura 24. Vista vestibular de la subestructura de óxido de zirconio fabricada con CAD/CAM del puente adhesivo. En el momento de la fabricación, no se disponía todavía de un software definitivo desarrollado para esta indicación (confeccionado por el laboratorio de fresado Schulze & Lierfeld, Brühl).

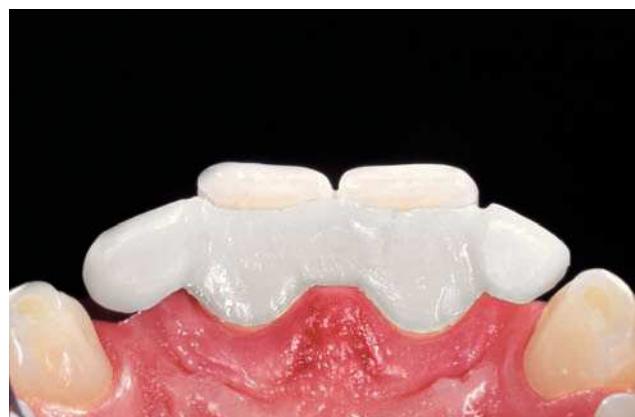
Figura 25. Vista palatina. Prueba en boca de la subestructura de óxido de zirconio fabricada con CAD/CAM del puente adhesivo. Llaman la atención los marcados espaciales marginales.

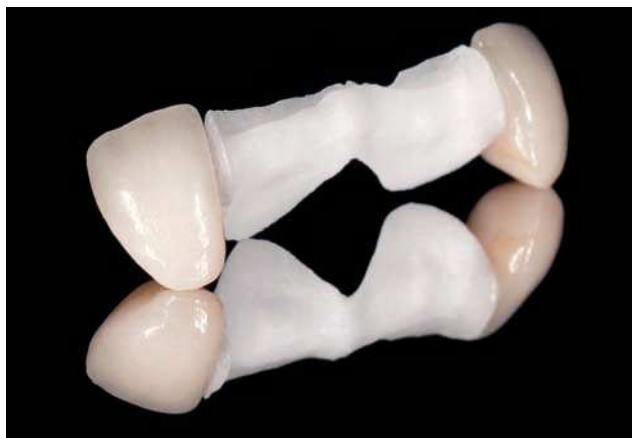
Figura 26. Vista basal de la subestructura CAD/CAM tras el recubrimiento. Las áreas de la cerámica vítreas se pueden grabar con ácido fluorhídrico para la cementación adhesiva.

El tratamiento provisional se realizó por medio de una férula fabricada al vacío y utilizando Protemp 3 Garant (3M Espe). Para la cementación del provisional se utilizó un agente de unión fotopolimerizable (Heliobond, Ivoclar Vivadent), que fue aplicado con un pincel sobre las superficies preparadas acabadas y no grabadas y sobre las caras internas de las aletas, tras lo que se fotopolimerizó durante 30 s a través de la restauración provisional. En la prueba de la subestructura de óxido de zirconio el ajuste no fue lo suficientemente preciso (fig. 25). Esto se explica por el hecho de que en el momento del tratamiento, en el año 2004, el software disponible para la fabricación de attaches adhesivos no se había desarrollado lo suficiente. La precisión del ajuste de estructuras con attaches adhesivos ha experimentado una notable mejora en los últimos tiempos gracias al perfeccionamiento del software. El ajuste insuficiente del caso que nos ocupa pudo ser compensado a posteriori con la cerámica de recubrimiento sinterizada sobre la estructura (fig. 26).

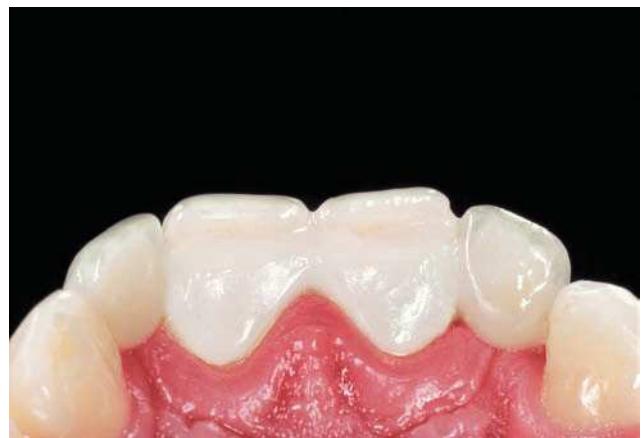
Figura 27. Vista palatina del puente adhesivo tras la cementación definitiva. Con el recubrimiento y la cementación adhesiva los márgenes presentan un buen sellado. El acceso distal de la seda dental al pónico garantiza una fácil higiene.

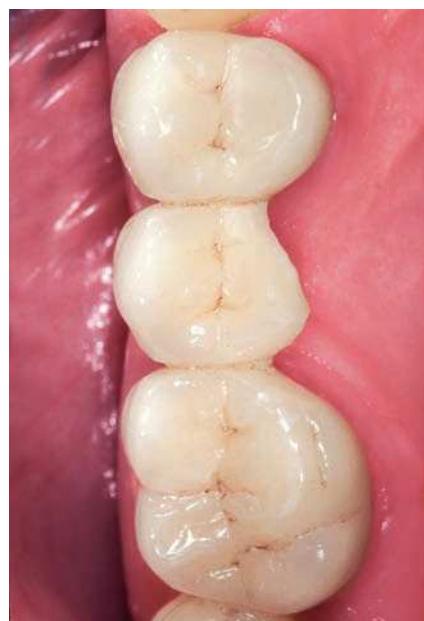
Figura 28. Desprendimiento de la cerámica de recubrimiento (Initial Zr) en la región del diente 15 en un puente de tres piezas Digizon (14 a 16) aproximadamente al año de utilización dentro de un estudio clínico.

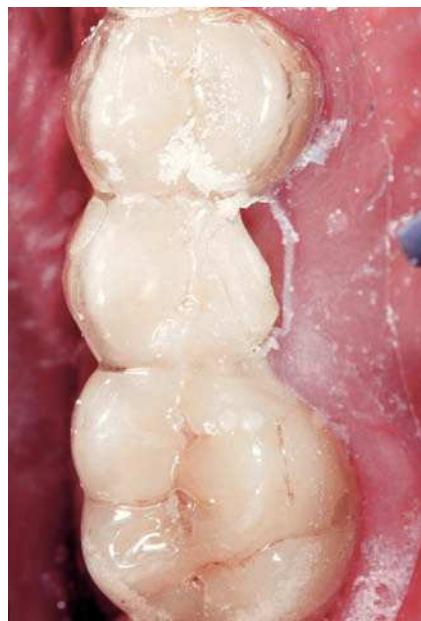
Figura 29. Silicatización intraoral de las zonas con defecto por medio de un equipo de chorreado manual después de haber colocado una lámina para proteger las estructuras adyacentes.

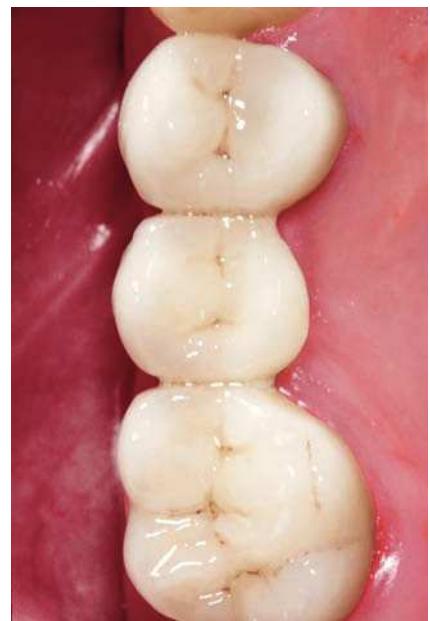
Figura 30. La zona del defecto fue silicatizada, silanizada y reconstruida con un composite híbrido micropartículado, tras lo que se procedió a su acabado y pulido.
