Prótesis parciales fijas de HIP zirconio: resultados clínicos después de 3 años de uso clínico

Daniel Edelhoff, Prof., Dr. Med. Dent.^a, Florian Beuer, Dr. Med. Dent.^b, Volker Weber, MDT^c, y Christine Johnen, Dr. Med. Dent.^d.

Objetivo: *Evaluar prospectivamente el comportamiento clínico de prótesis parciales fijas (PPF) de zirconio de 3 a 6 unidades después de más de 3 años de uso clínico.*

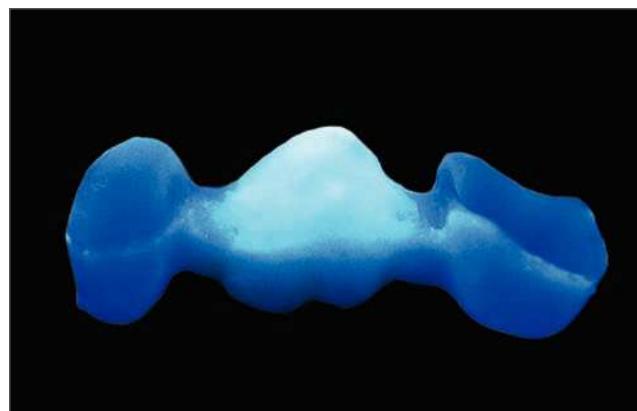
Figura 1. Estructura de zirconio DigiZon tras la aplicación parcial de un modificador de la estructura en el área basal del pónico. Con luz ultravioleta sólo muestra la fluorescencia azul-blanca deseada, el área cubierta de la estructura.

Como material de recubrimiento se empleó una vitrocerámica sinterizada sintética nueva (Initial Zr-Keramik, GC) que exhibía un coeficiente de expansión térmica adecuado de $9,5 ([25^\circ\text{C} \text{ a } 500^\circ\text{C}] [10^{-6} \cdot \text{K}^{-1}])$ con la estructura de cerámica. Como la estructura de zirconio no exhibe ninguna fluorescencia intrínseca, el nuevo sistema de recubrimiento cerámico incluye un barniz especial (modificador de la estructura) que tiene que aplicarse antes del proceso de sinterizado de la cerámica de recubrimiento. El barniz contiene óxidos fluorescentes que absorben la luz ultravioleta y emiten una energía de luz en el espectro visible (fluorescencia azul-blanca) (fig. 1).

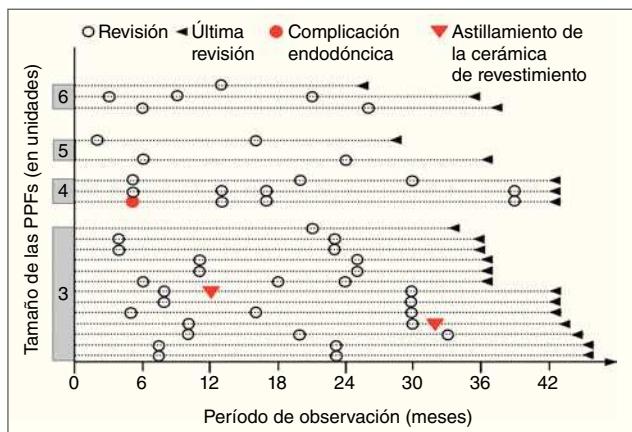
Figura 2. Período de observación, visitas de seguimiento, y complicaciones relacionadas con el tamaño de las PPFs evaluadas. PPFs: prótesis parciales fijas.

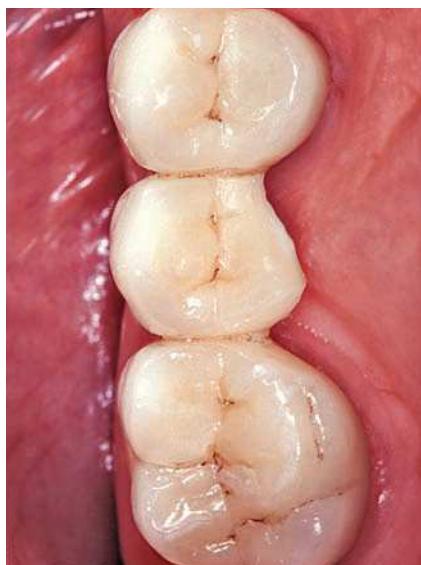
Figura 3a. Astillamiento de la cerámica de recubrimiento (inicial Zr) en el área del segundo premolar superior en una PPF de 3 unidades después de 12 meses de servicio clínico.

En el seguimiento clínico de este estudio, se prestó especial atención al astillamiento de la cerámica de recubrimiento y hasta el momento se han registrado 2 astillamientos de la misma. Estas incidencias se detectaron después de 12 a 32 meses, incluyendo una exposición de la estructura (figs. 3a y 4).

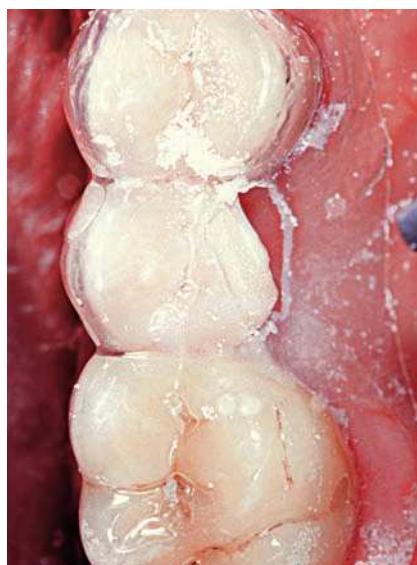
Figura 3b. Recubrimiento intraoral con sílice de las partes defectuosas con un aparato manual de abrasión por aire tras la colocación de una plantilla para proteger las estructuras adyacentes.

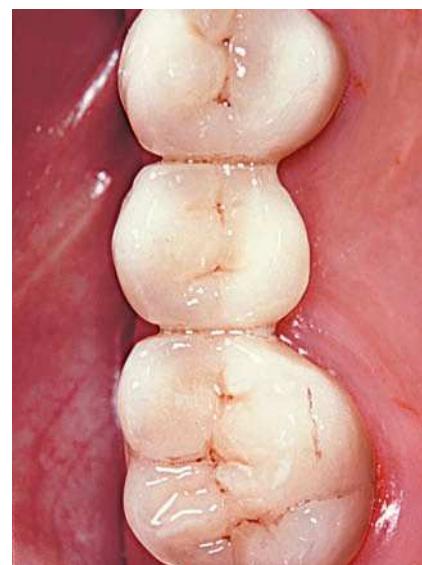
Figura 3c. Tras el recubrimiento de sílice, el área defectuosa se silanizó, adhirió, y reconstruyó con un composite híbrido de partículas finas.

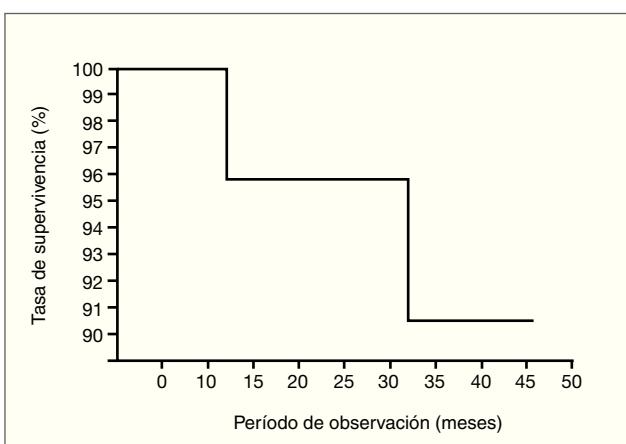
Figura 4. Tasa de supervivencia acumulativa estimada de acuerdo con Kaplan-Meier para la cerámica de recubrimiento en relación con número de PPFs evaluadas¹¹.

PPFs exhibieron complicaciones como grietas ($n = 1$) o astillamiento ($n = 2$) de la cerámica de recubrimiento, pero continuaron en uso clínico. Además, se diagnosticó una complicación endodóntica (patología periapical) en un caso, que requirió perforación de la restauración durante el tratamiento endodóntico subsiguiente (fig. 2). Los defectos del material de recubrimiento pudieron repararse por tallado o pulido o empleando un aparato de silicoating intraoral con aplicación adicional de composite¹⁰ (figs. 3a a 3c). Teniendo en cuenta el número de defectos del material de recubrimiento, se calculó una tasa de fallos del 9,5% del material de recubrimiento en relación con todas las PPFs evaluadas¹¹ (fig. 4).

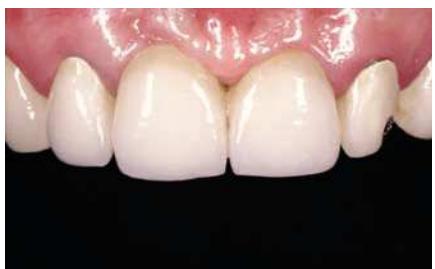
Figura 5. Situación inicial. PPF de MP de 10 años de antigüedad de canino a canino en maxilar superior reemplazando los incisivos centrales. El recubrimiento cerámico sobre el inciso lateral izquierdo exhibe múltiples astillamientos con exposición de metal.

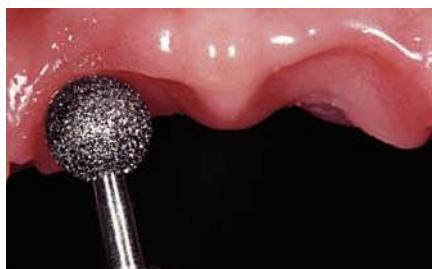
Figura 6. Acondicionamiento del punto receptor del pónico ovoide mediante una fresa de diamante grueso redonda y refrigeración de agua.

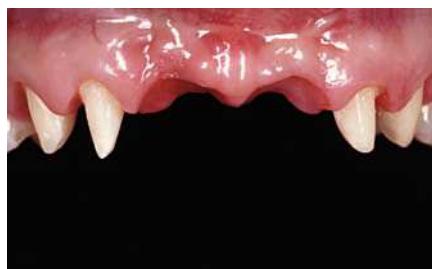
Figura 7. Situación después de un período de curación de 6 semanas del tejido blando y preparación final de los dientes pilares.

El tratamiento subsiguiente consistió en la preparación preliminar de los dientes pilares y la colocación de una restauración provisional, fabricada directamente mediante una plantilla diagnóstica a partir del encerado. Se realizó también un acondicionamiento de la zona receptora para el póntico-ovoides^{12,13} (fig. 6). Después de un período de curación de aproximadamente 6 semanas, se llevó a cabo la preparación final y se tomaron impresiones de precisión (fig. 7).

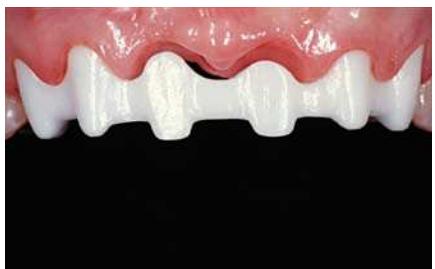
Figura 8. Prueba de la estructura de zirconio. Se prestó especial atención a la extensión suficiente de los conectores. Se pudo acomodar una sección de aproximadamente 9 mm².

Durante la prueba de estructura, se prestó particular atención a la extensión máxima de los conectores (fig. 8). Las áreas de la estructura cercanas a la encía se cubrieron tan sólo con una capa muy delgada de material de glaseado durante el proceso de recubrimiento para cumplir la dimensión mínima prescrita de 6 mm^2 de sección del conector en las PPFs anteriores (fig. 9). Durante la prueba final de la restauración, se prestó especial atención a la adecuada interacción

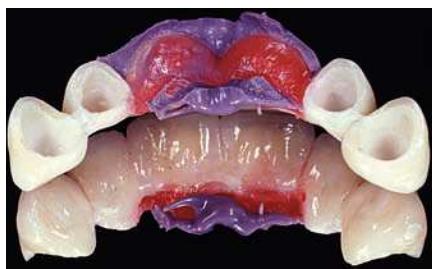
Figura 9. Segunda prueba de la PPF de zirconio tras el recubrimiento preliminar. Se requirió un rebase para establecer soporte adecuado y transición en el área receptora de los pónicos ovoides. Por razones estéticas, en el área vestibular de los pilares se redujo la extensión marginal de la estructura.

de la zona en el área de los pósticos ovoides¹⁴ (fig. 10). Por razones estéticas, en el área cervical de la cara vestibular de los pilares se redujo la estructura de zirconio y se aplicó cerámica de recubrimiento en el hombro para evitar los efectos blanquecinos del color y aumentar la transmisión de la luz dentro de la estructura dentaria natural¹⁵ (fig. 9).

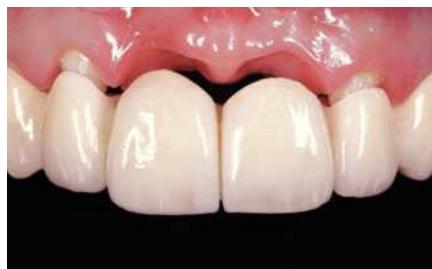
Figura 10. Prueba de la versión final de la PPF anterior. Se prestó especial atención a la transición entre el tejido blando acondicionado y la parte basal de los pónicos ovoides.

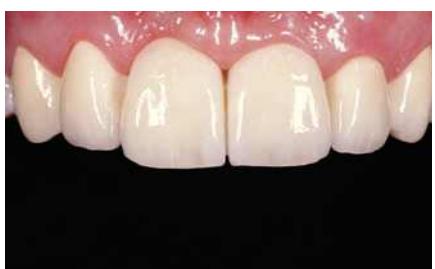
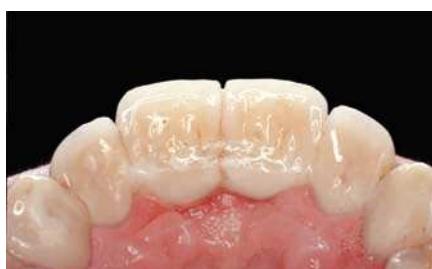
Figura 11a. Imagen vestibular. Situación después del cementado adhesivo de una PPF anterior. Se consiguió una interacción armónica entre los tejidos blandos y la restauración.

Figura 11b. Imagen palatina. En el área de los conectores, la estructura se extendió al máximo por razones de estabilidad. En esta área la cerámica de zirconio se cubrió sólo con una fina capa estética y glaseado.

En este caso, para la estabilización de la cerámica del hombro, se realizó grabado selectivo con ácido fluorhídrico y se cementó la prótesis con un cemento de resina adhesiva autopolimerizable (Panavia 21 TC, Kuraray). Una vez terminado el tratamiento, se logró una interacción armónica entre los tejidos blandos y la PPF totalmente cerámica (figs. 11a y 11b).

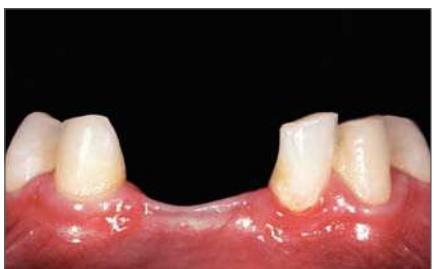
Figura 12. Situación inicial. Múltiples agenesias dentarias en un hombre de 19 años de edad tras un tratamiento ortodóncico con colaboración limitada del paciente.

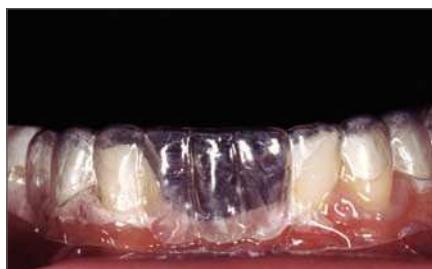
Figura 13. Junto con la preparación de los pilares, se empleó una plantilla diagnóstica fabricada a partir de un encerado diagnóstico. El incisivo inferior lateral izquierdo exhibe una marcada inclinación hacia mesiovestibular.

Las preparaciones de los dientes pilares se realizaron con la ayuda de una plantilla, fabricada a partir de un encerado diagnóstico (fig. 13). En él se vio que el incisivo lateral izquierdo necesitaba tratamiento endodóncico debido a su desfavorable inclinación. Tras el

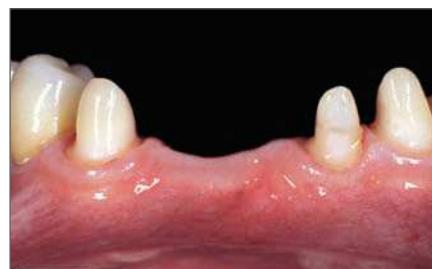
Figura 14. Durante la preparación de los dientes pilares, el incisivo lateral inferior izquierdo tuvo que ser endodonciado para conseguir un eje de inserción uniforme. El diente se restauró con un poste radicular reforzado con fibra y con composite.

tratamiento endodóncico se insertó un poste radicular de fibra de vidrio reforzada con composite empleando la técnica adhesiva, y a continuación se procedió a una reconstrucción estable con un eje de inserción adecuado (fig. 14).

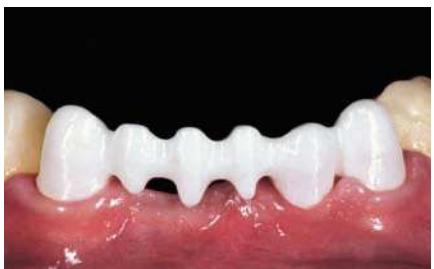
Figura 15. Prueba de una estructura DigiZon de 6 unidades. Se consiguió un buen soporte del recubrimiento cerámico, gracias a la configuración de la estructura fabricada a partir del encerado (Doble scan, un procedimiento en el que se toman cortes tanto de la preparación como del encerado).

Durante la prueba de estructura, se prestó especial atención al ajuste marginal y al soporte suficiente de la cerámica de recubrimiento (fig. 15). Para compensar el déficit de reborde alveolar, se aplicó en el área de los póticos cerámica de color gingival (figs. 16a a 16c). Bajo luz fluorescente resulta obvio que la estructura de zirconio y la cerámica de color gingival no exhiben fluorescencia (fig. 17). Así como en las zonas de la restauración que exhiben color gingival no debe haber fluorescencia, en la cerámica de recubrimiento estética ésta es obligatoria. Una vez terminado el tratamiento se consiguió una buena armonía (fig. 18).

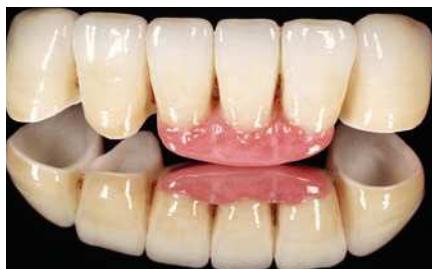
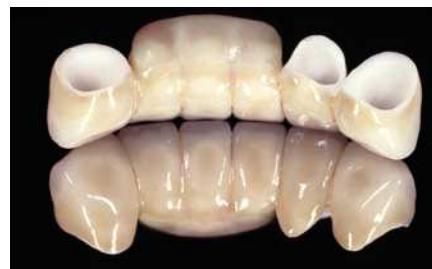
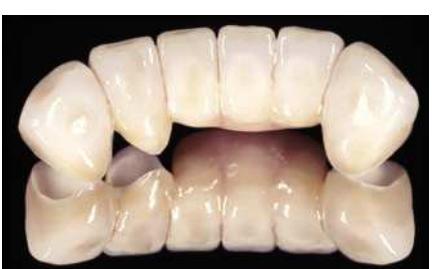
Figura 16a. Imagen vestibular de la PPF anterior mandibular tras el recubrimiento con vitrocerámica sintética. Para compensar los déficits del reborde edéntulo, se aplicó cerámica de color gingival en la parte basal del pónico.

Figura 16b. Imagen basal de la PPF anterior mandibular. En la parte del conector más cercana a la encía, la estructura se cubrió sólo con una capa de material estético y glaseado.

Figura 16c. Imagen lingual de la PPF anterior mandibular. La separación de los dientes en la parte lingual es muy moderada para no debilitar la estructura.

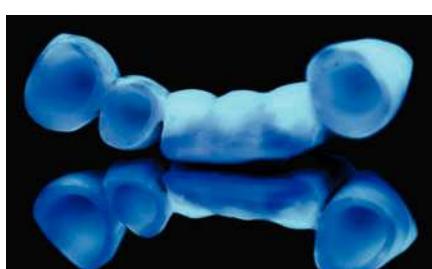
Figura 17. Imagen basal de la PPF anterior mandibular terminada, con luz fluorescente. El recubrimiento cerámico exhibe una fluorescencia adecuada en las áreas estéticamente relevantes. La cerámica de color gingival no debe exhibir ninguna fluorescencia.

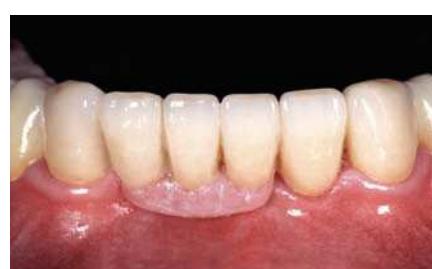
Figura 18. Imagen vestibular de la PPF anterior cementada de forma definitiva con un cemento de ionómero de vidrio reforzado con resina (Fuji Plus, GC).

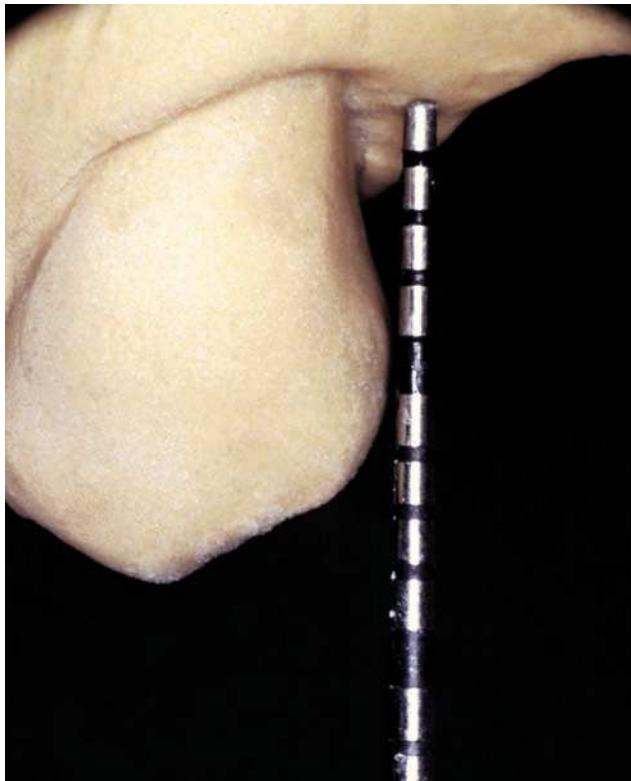
Figura 19. En las restauraciones de PPF, la dimensión vertical de los pilares representa un parámetro importante para satisfacer los requisitos mínimos de sección del conector. Se puede realizar la inspección con la ayuda de una sonda periodontal con una escala milimétrica, teniendo en cuenta la oclusión estática y dinámica.

dinámica, esto requiere una altura mínima del pilar antes de la preparación de aproximadamente 4 mm. Para la evaluación clínica y técnica, es recomendable emplear una sonda con escala milimétrada (North Carolina Probe, Hu-Friedy) (fig. 19).

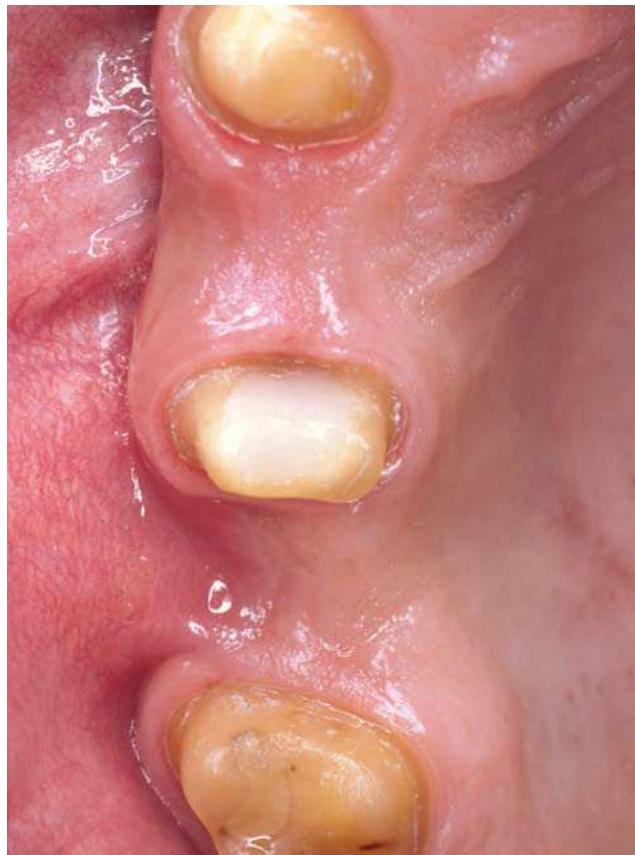
Figura 20. Tras la retirada de una restauración de MP, se prepararon los dientes pilares siguiendo las normas del estudio.

Después de retirar la PPF de MP, se prepararon los dientes pilares de acuerdo con los protocolos mencionados, estableciendo una línea de terminado en chamfer (fig. 20). Lo más difícil de conseguir durante la preparación fue establecer un ángulo de convergencia de 6 a 10 grados, evitando zonas retentivas y divergencias entre los dientes pilares.

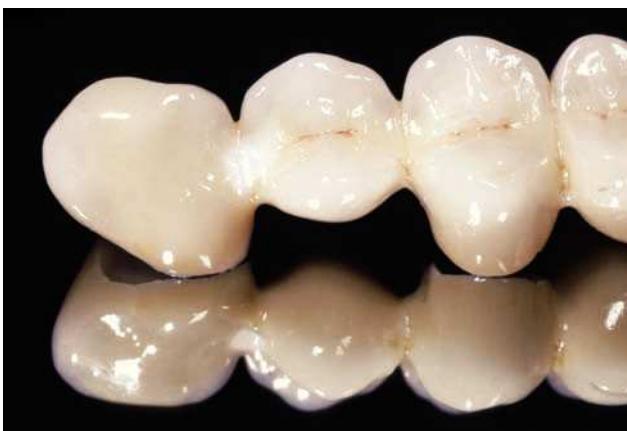
Figura 21. Para conseguir la sección mínima requerida, se extendió la cerámica de la estructura a la superficie entre el canino y el primer premolar.

Durante la fabricación de la estructura se tuvo mucho cuidado de respetar la extensión máxima de las secciones del conector. Como el espacio era desfavorable, la estructura cerámica se extendió hacia la superficie en las áreas invisibles entre el pilar canino y el pótico del primer premolar (fig. 21). Con la restauración colocada la estructura era ligeramente visible en el área palatina del conector (fig. 22).

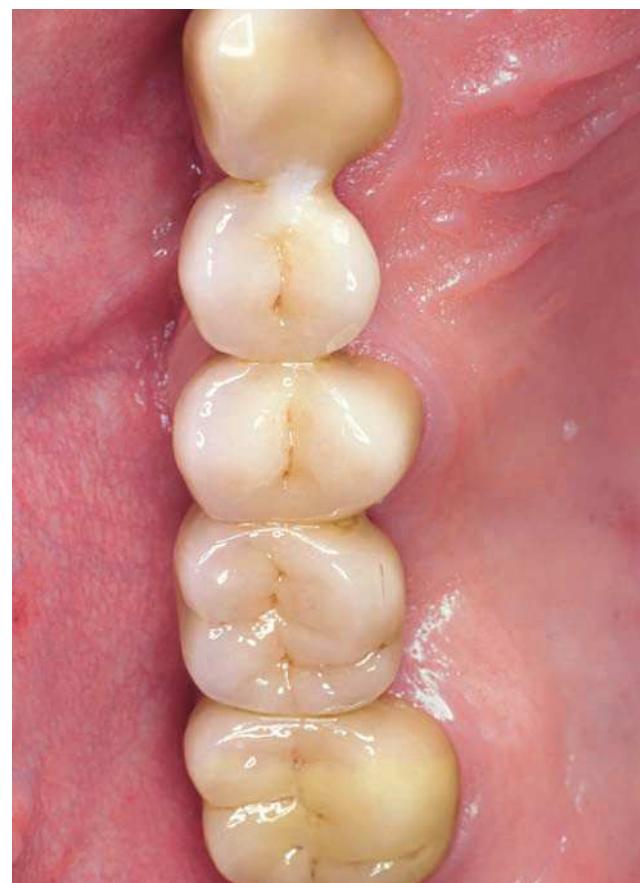
Figura 22. Tratamiento terminado de una PPF de 5 unidades de canino a segundo molar en el maxilar superior derecho.
