Nuevo nanocomposite de zirconio/alúmina tetragonal estabilizado con ceria como material de estructura en prótesis fijas posteriores: resultados preliminares de una serie de casos prospectivos con un año de funcionamiento

Objetivo: Examinar el comportamiento clínico de estructuras recubiertas con nanocomposite de zirconio/alumina tetragonal estabilizado con ceria (nanocomposite-Ce-TZP/A) para prótesis dentales fijas de tres unidades (PDFs).

(*Quintessence Int.* 2010;41(4):313-9)

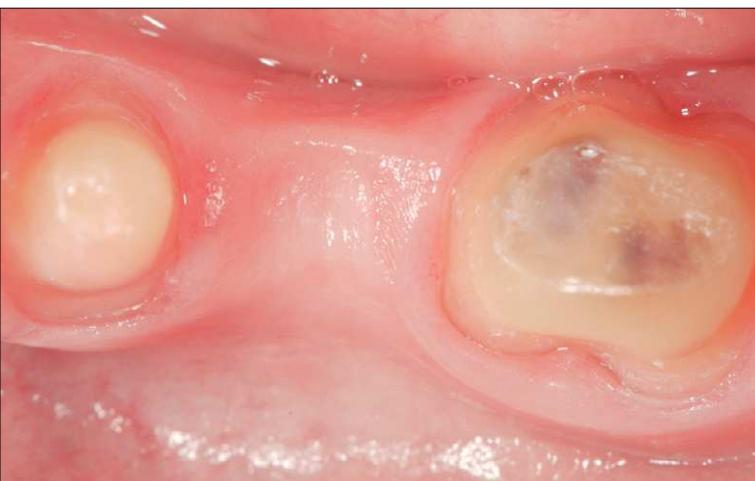
Figura 1. Imagen oclusal de los dientes pilares preparados para la PDF de reemplazo. La zona del pónico se ha modificado para recibir un pónico ovado.

Los dientes pilares se prepararon como sigue (fig.1): margen con un hombro redondeado circunferencial (anchura 1 mm), ángulo de convergencia de 6 a 10 grados para premolares y molares, y reducción oclusal de 1,5 a 2 mm.

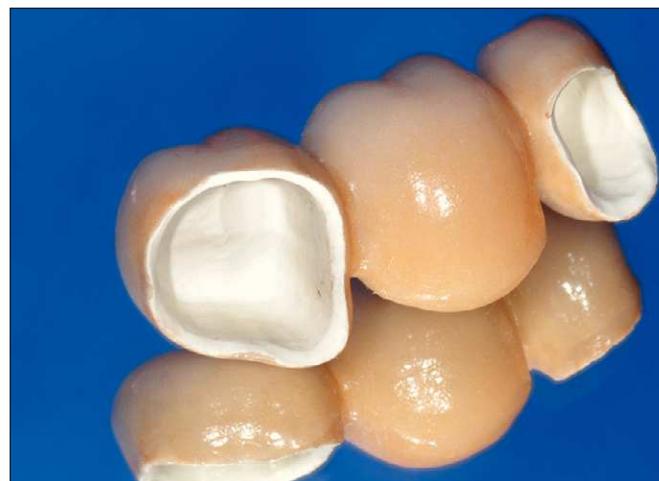
Figura 2. Imagen de la superficie de una PDF de nanocomposite Ce-TZP/A recubierta con el área marginal en zirconio.

Los modelos de trabajo se escanearon (HiScan, Hint-Els), y se diseñó una estructura apropiada (fig. 2). Se emplearon piezas presinterizadas de nanocomposite Ce-TZP/A (Nanozir, Hint-Els). Las estructuras se mecanizaron mediante un sistema de fabricación y diseño por ordenador y posteriormente sinterizado a densidad completa en un horno especializado (hiTherm, Hint-Els). Un protésico dental recubrió las estructuras (Vintage ZR, Shofu). Para el sinterizado de la cerámica de recubrimiento el técnico empleó un horno convencional

(D4, Dekema). El horneado se llevó a cabo siguiendo las instrucciones del fabricante de la cerámica de recubrimiento. Las PDFs se recubrieron sobre los márgenes de la corona de zirconio (figs. 2 y 3).

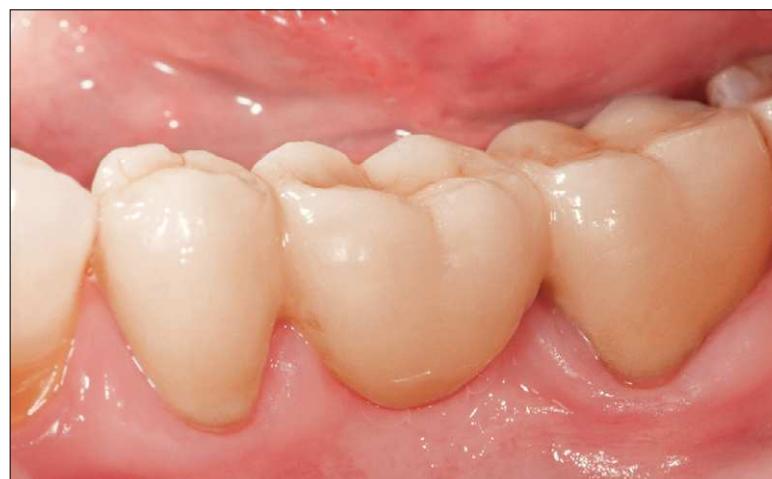
Figura 3. Imagen postoperatoria de una PDF cementada con cemento adhesivo de resina.

Antes del cementado, se limpiaron los dientes pilares (Clean Polish, Kerr Hawe). Las superficies internas de las PDFs se limpian con etanol y posteriormente se silanizaron (Clearfil Porcelain Activator, Kuraray). Las PDFs se cementaron con cemento adhesivo de resina (Panavia TC, Kuraray) siguiendo las instrucciones del fabricante (fig. 3).
